<b>COHIDRO</b> consultoria estudos projetos	<b>CARACTERIZAÇÃO, AVALIAÇÃO E DIAGNÓSTICO DAS ESTRUTURAS DE MACRODRENAGEM EXISTENTES</b>		Nº. DRM-BPIB-PPP-CHP-0-CHD-S-RT-2.1		
	CLIENTE: <b>INSTITUTO ESTADUAL DO AMBIENTE - INEA</b>		FOLHA <b>01/67</b>		
	LOCAL: <b>PETRÓPOLIS-RJ</b>				
<b>ESTUDO DE ALTERNATIVAS E ELABORAÇÃO DE PROJETOS BÁSICOS E EXECUTIVOS PARA CONTROLE DE INUNDAÇÕES DO CENTRO HISTÓRICO DO MUNICÍPIO DE PETRÓPOLIS-RJ</b>					
<b>ÍNDICE DE REVISÕES</b>					
<b>REV</b>	<b>DESCRIÇÃO E / OU FOLHAS REVISADAS</b>				
<b>0</b>	<b>Emissão Inicial</b>				
<b>DESCRIÇÃO</b>	<b>REVISÃO 00</b>	<b>REVISÃO 01</b>	<b>REVISÃO 02</b>	<b>REVISÃO 03</b>	<b>REVISÃO 04</b>
<b>DATA</b>	19/04/2022				
<b>EXECUÇÃO</b>	COHIDRO				
<b>VERIFICAÇÃO</b>	  Luiz Borges Costa				
<b>APROVAÇÃO</b>	  Rodrigo Furtado Lou

O presente documento intitulado Caracterização, Avaliação e Diagnóstico das Estruturas de Macrodrenagem Existentes (Relatório RT-2.1) foi elaborado de acordo com o preconizado no Termo de Referência, parte integrante do Contrato INEA nº 24/2019, ***“ESTUDOS DE ALTERNATIVAS E ELABORAÇÃO DE PROJETOS BÁSICOS E EXECUTIVOS PARA CONTROLE DE INUNDAÇÕES DO CENTRO HISTÓRICO DO MUNICÍPIO DE PETRÓP

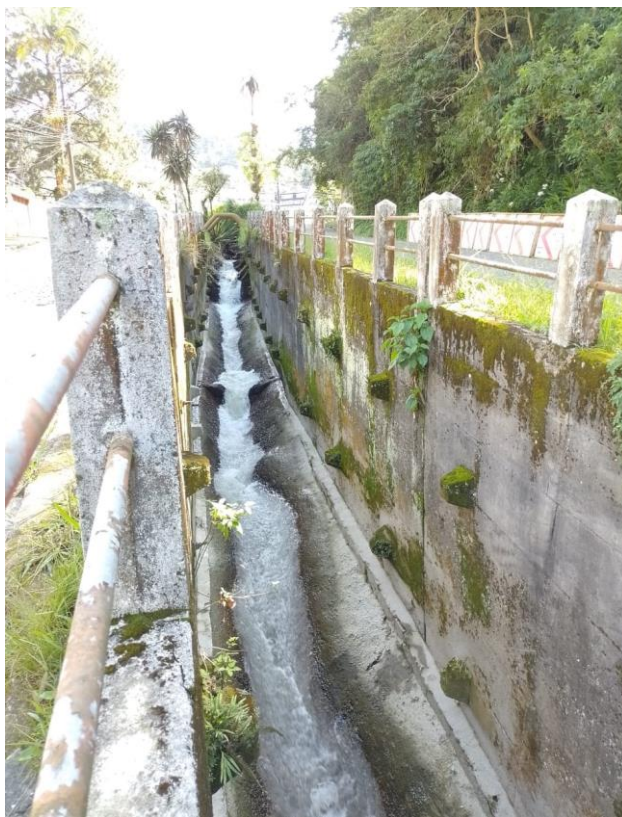
Foto 3.1 - Escada Hidráulica

**Diagnóstico:** Corrosão e erosão nos degraus da escada hidráulica

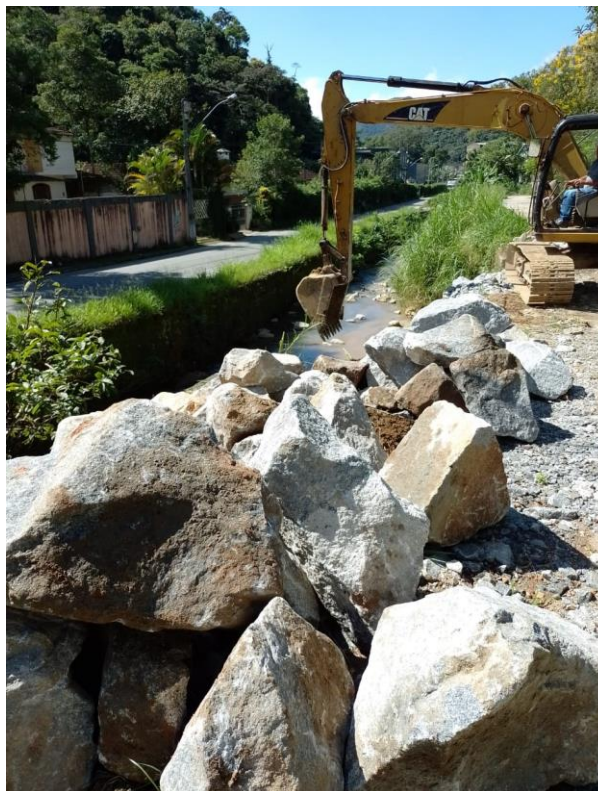
Foto 3.2 - Rio Quitandinha

**Diagnóstico:** Obstrução causada por rochas, mas que atualmente estão sendo removidas para construção de muro de contenção de Gabião.

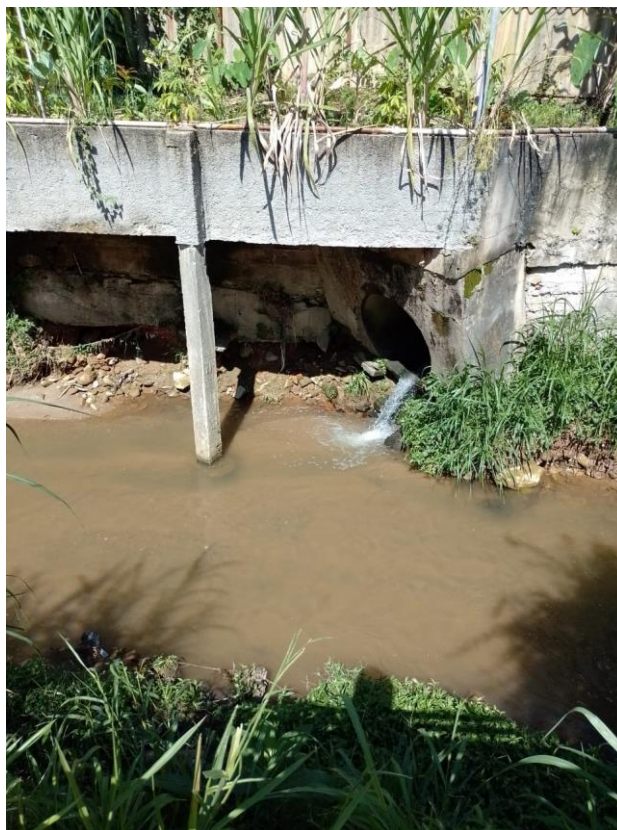
Foto 3.3 - Rio Quitandinha

**Diagnóstico:** Calha assoreada por material proveniente das encostas e construções estrangulando a seção do rio que alteram a condição normal de escoamento da água.

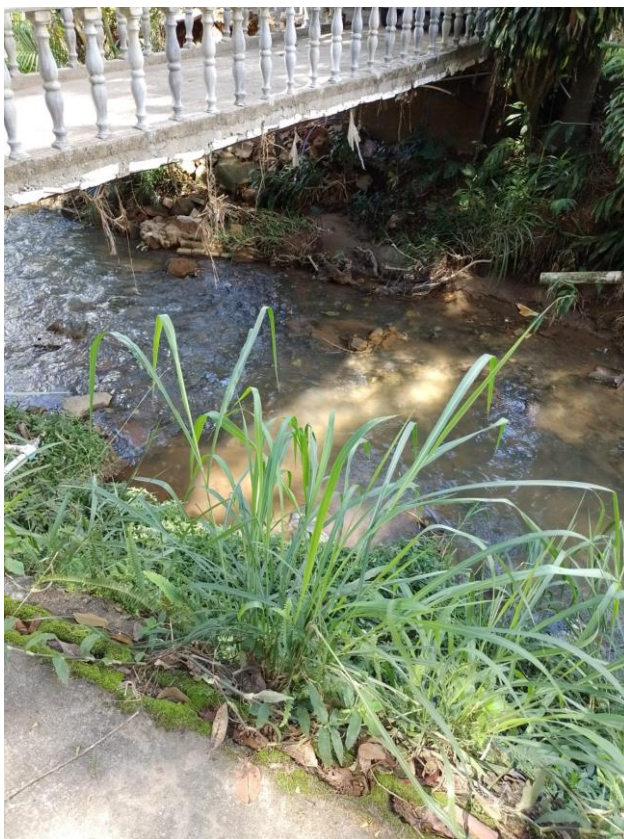
Foto 3.4 - Rio Quitandinha

**Diagnóstico:** Passarela de pedestre com cota de tabuleiro muito baixa, obstruindo o fluxo de água durante os períodos de cheia

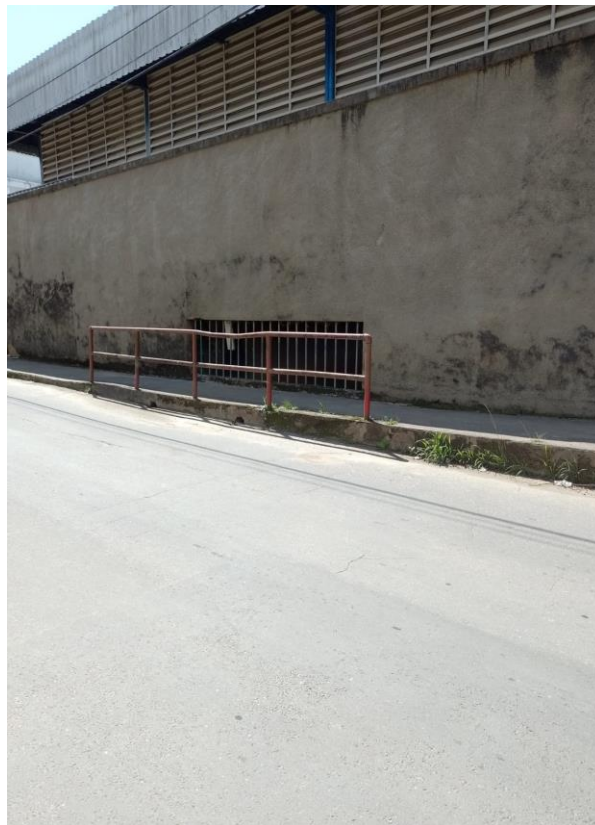
Foto 3.5 - Indústria Construída sobre a Calha do Rio Quitandinha

**Diagnóstico:** Edificação Industrial construída sobre o leito do rio, ocasionando o estrangulamento da seção e comprometendo a condição de escoamento do corpo hídrico.

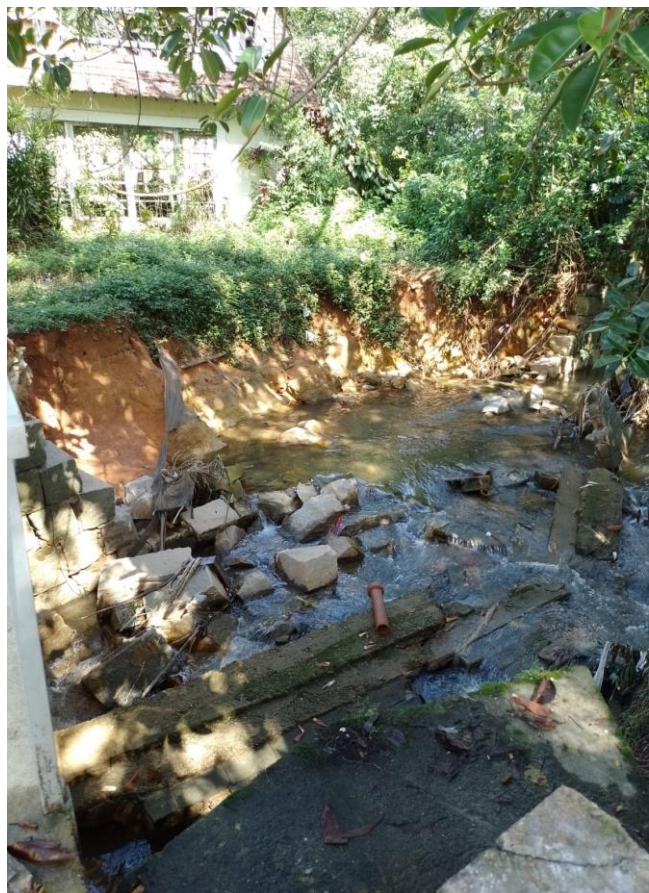
Foto 3.6 - Rio Quitandinha

**Diagnóstico:** Erosão acentuada das margens, e leito obstruído pelo material do desmoronamento das margens

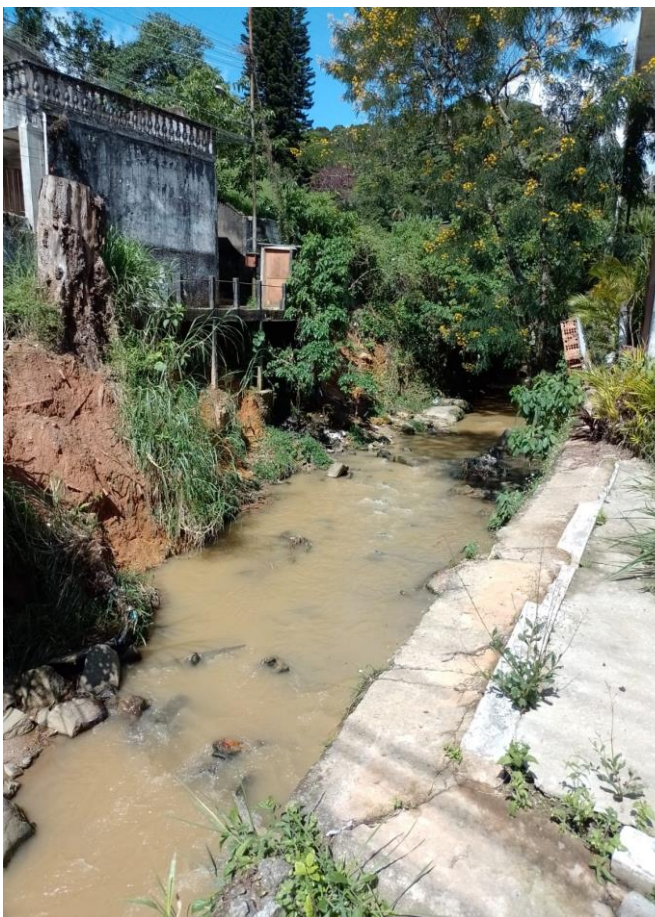
Foto 3.7 - Rio Quitandinha

**Diagnóstico:** Solapamento das margens, e leito obstruído pelo assoreamento e desmoronamento das margens.

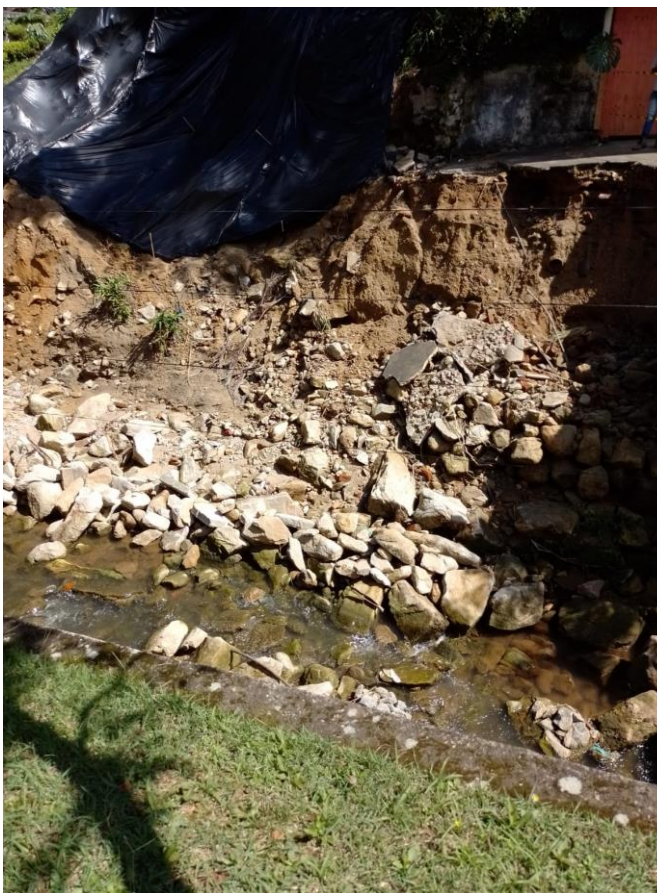
Foto 3.8 - Rio Quitandinha

**Diagnóstico:** Muro de contenção destruído pelas cheias e obstrução do leito do rio pelo material

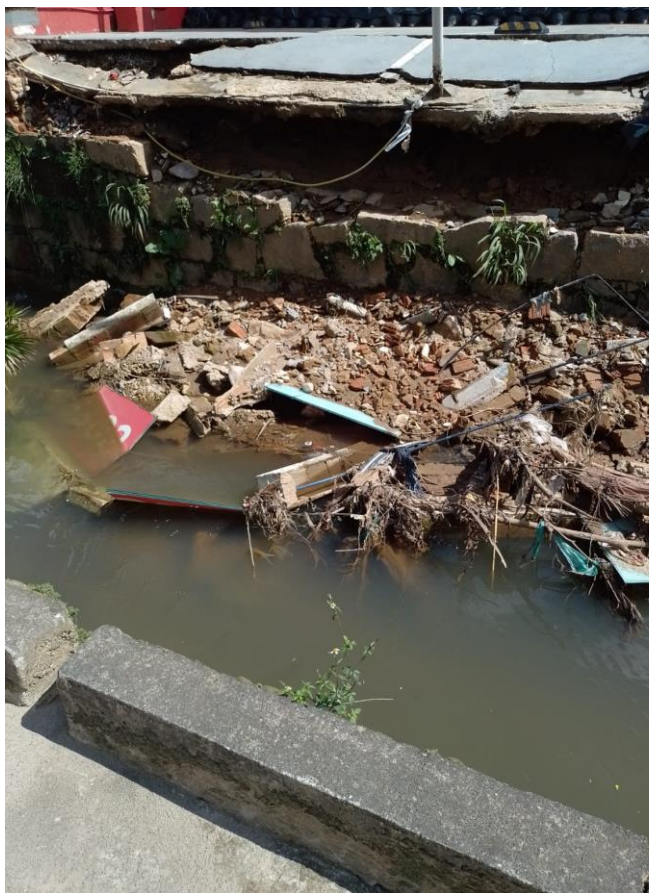
Foto 3.9 - Rio Quitandinha

**Diagnóstico:** Desmoronamento do muro ciclópico e obstrução do leito do rio pelo material.

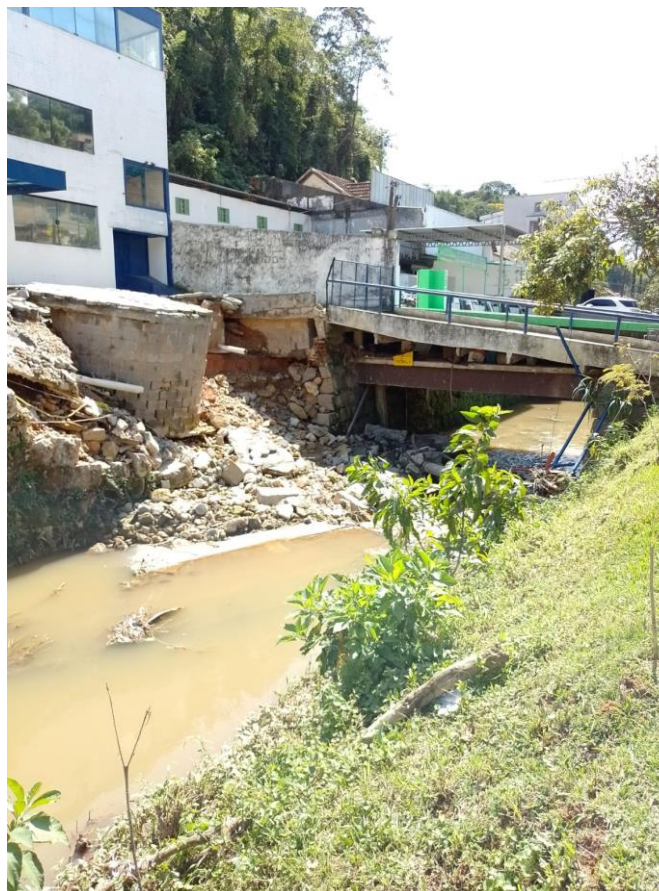
Foto 3.11 - Rio Quitandinha

**Diagnóstico:** Desmoronamento do muro ciclópico e ponte com reforço de vigamento em aço afunilando a seção de escoamento de água.

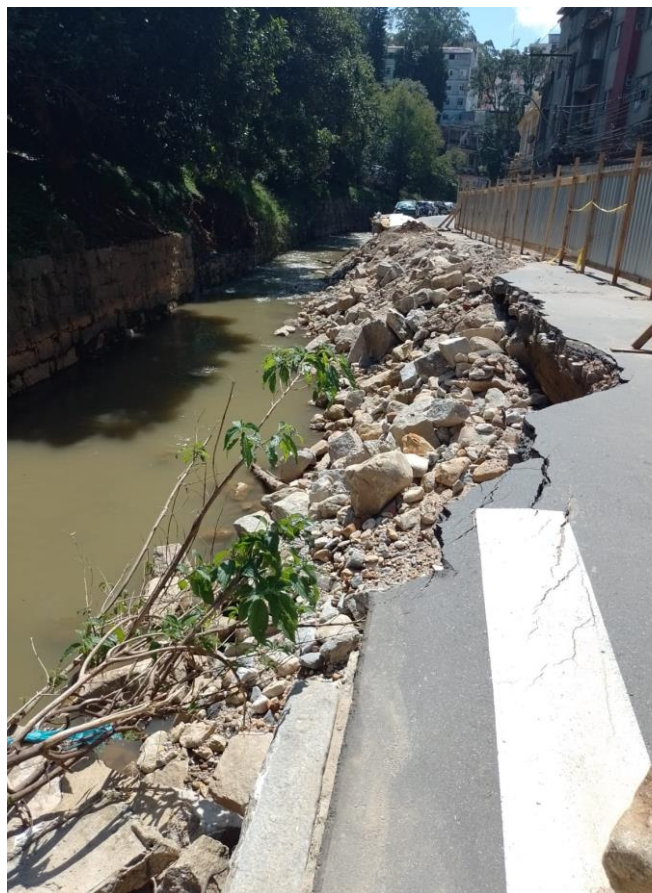
Foto 3.12 - Rio Quitandinha

**Diagnóstico:** Assoreamento da calha e desmoronamento do muro de contenção e parte da pista de rolamento.

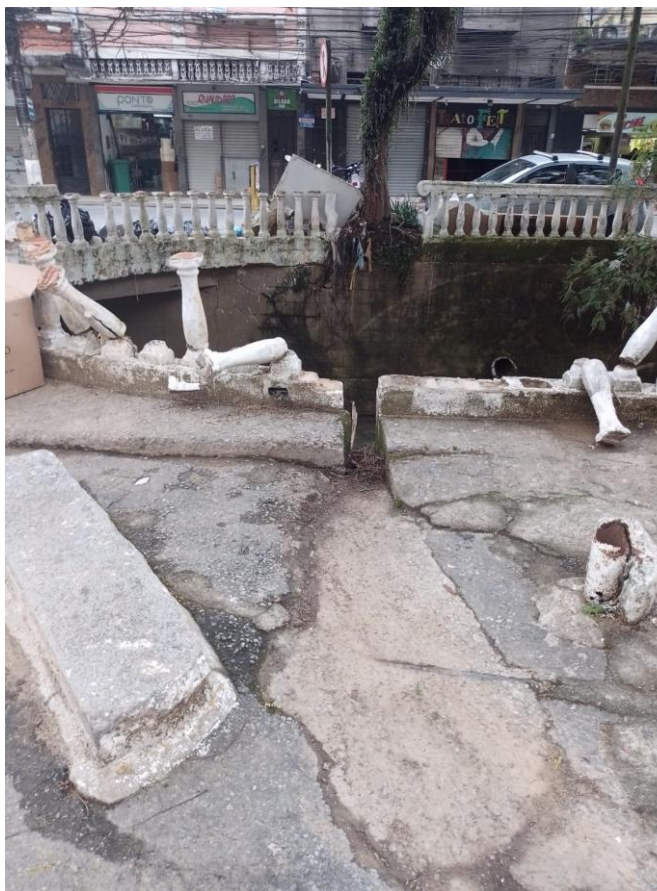
Foto 3.13 - Rio Quitandinha

**Diagnóstico:** Guarda-corpo destruído pelo extravasamento da calha

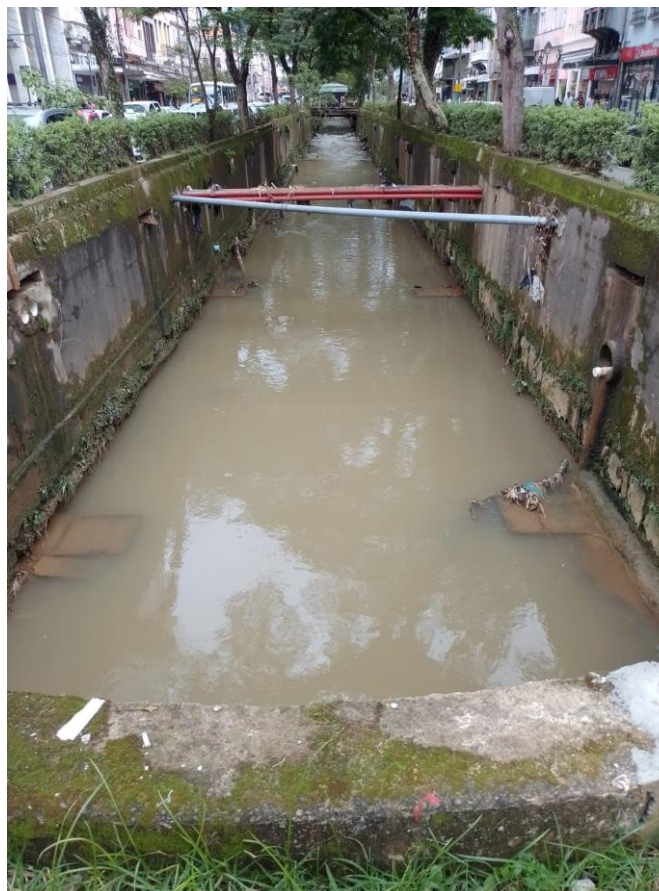
Foto 3.16 - Rio Quitandinha

**Diagnóstico:** Tubulações aéreas transversais ao leito do rio obstruindo o fluxo d'água e trecho com baixa declividade e dificuldade de escoamento.

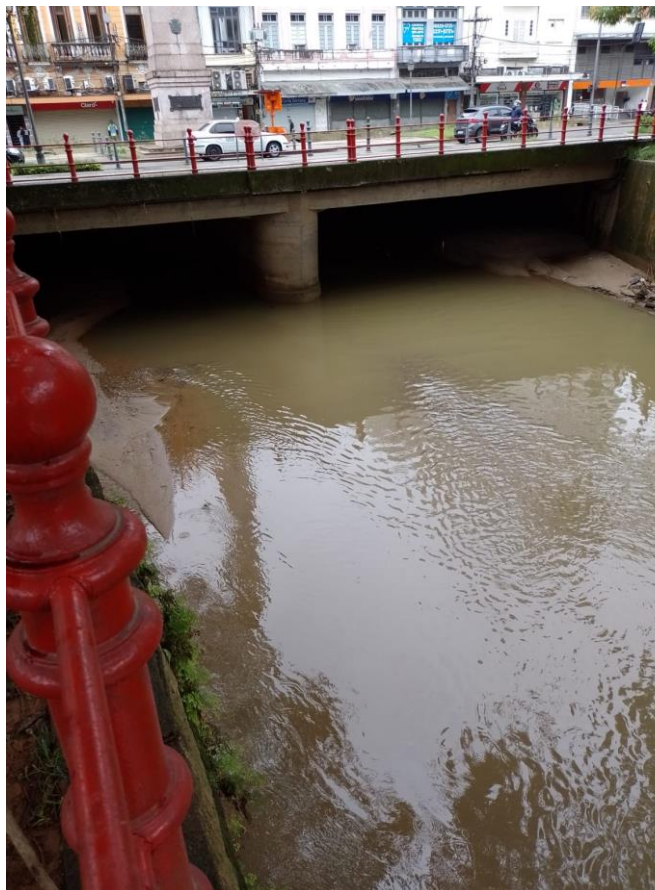
Foto 3.17 - Rio Quitandinha

**Diagnóstico:** Ponto de encontro entre o rio Palatinato e Quitandinha sob Obelisco bastante assoreado em decorrência da baixa declividade do trecho.

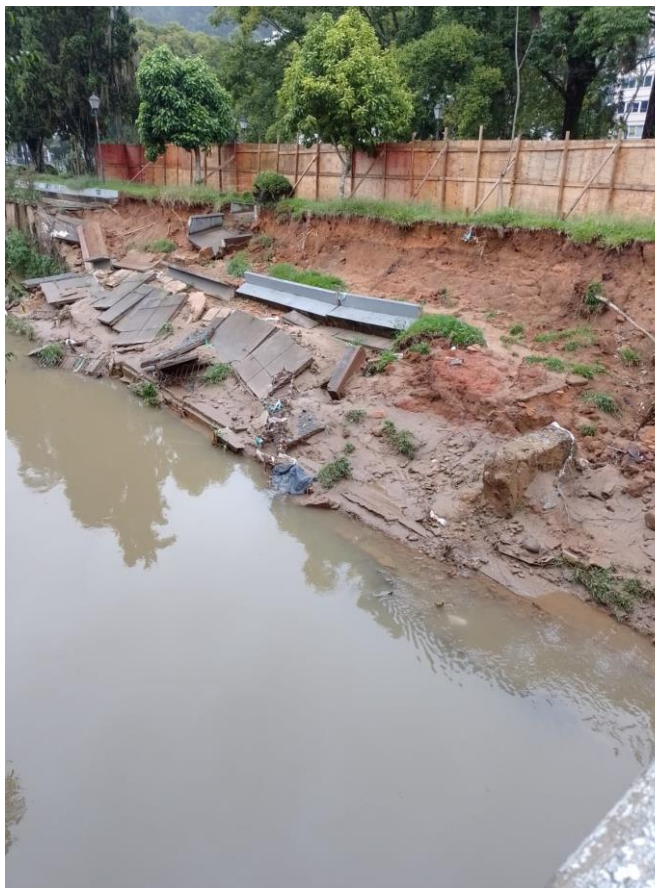
Foto 3.19 - Rio Quitandinha

**Diagnóstico:** Muro de contenção destruído e assoreamento da calha.

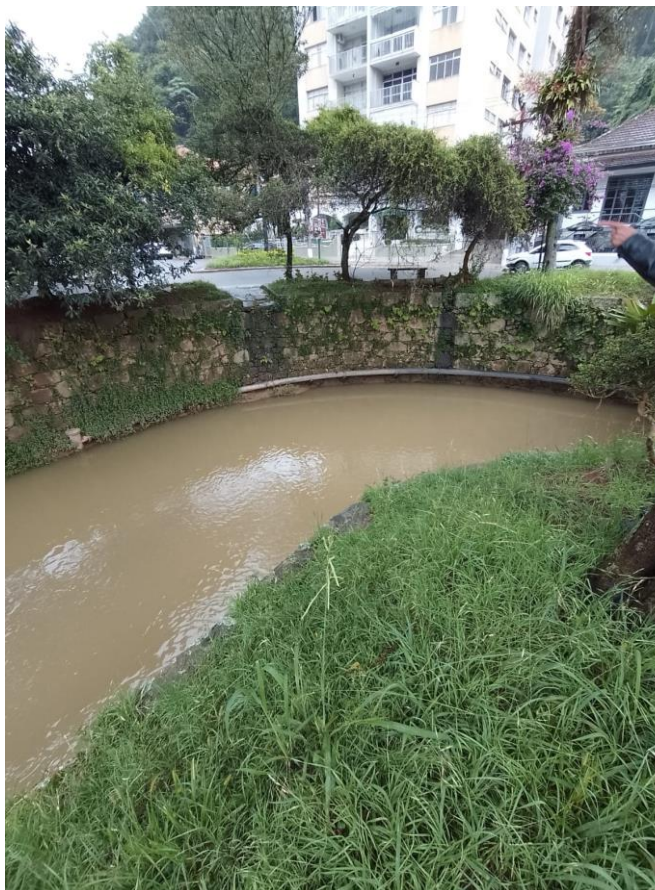
Foto 3.20 - Rio Quitandinha

**Diagnóstico:** Afunilamento da seção e curva acentuada a 90° dificultado o escoamento da água

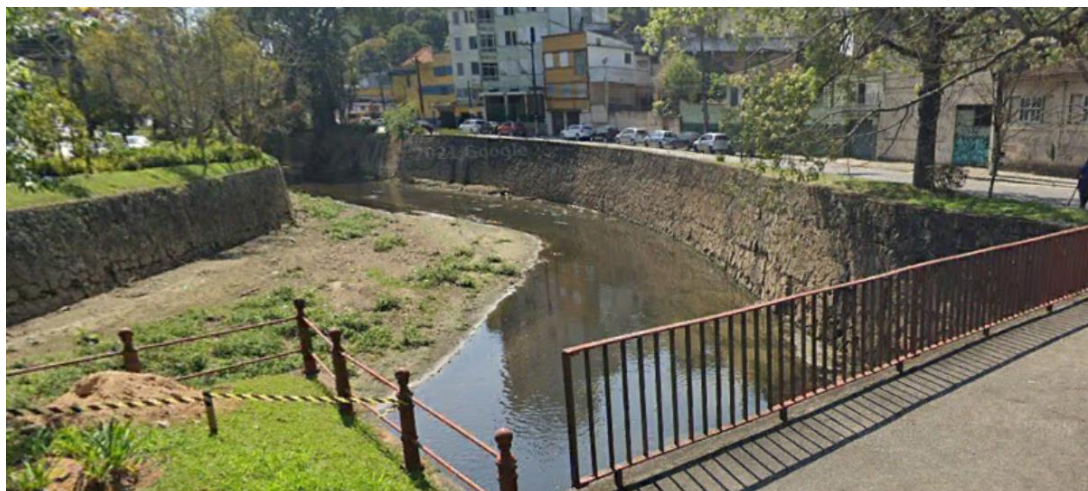
Foto 3.21 - Desemboque do Rio Quitandinha no Rio Piabanha

**Diagnóstico:** Desemboque do rio Quitandinha no rio Piabanha. A Calha do Piabanha apresenta pontos de assoreamento que comprometem sua melhor condição de escoamento.

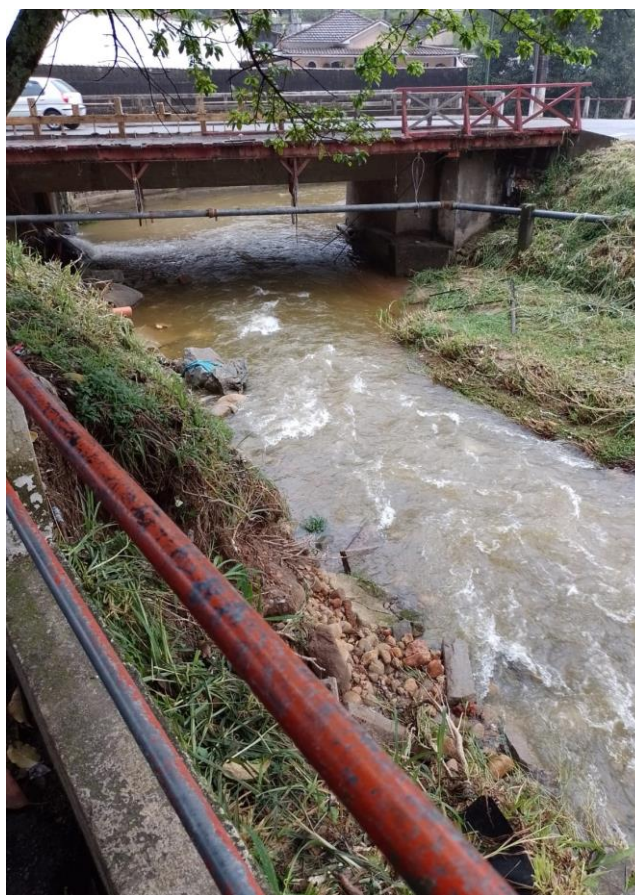
Foto 3.22 - Rio Palatinato

**Diagnóstico:** Tubulação aérea da Concessionária Águas do Imperador cruzando a calha do rio, assoreamento da margem e afunilamento da seção pelos pilares da ponte

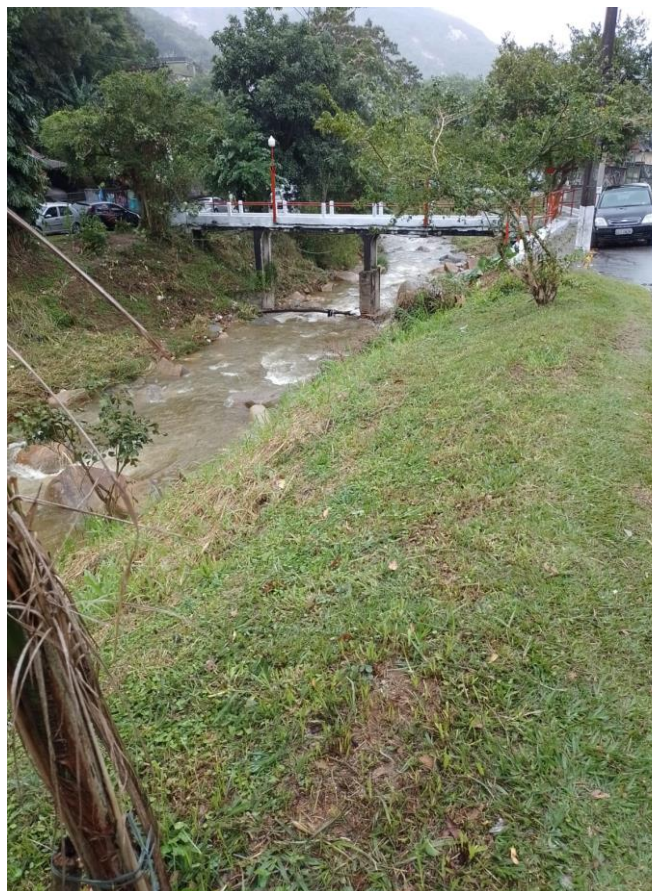
Foto 3.23 - Rio Palatinato

**Diagnóstico:** Travessia de pedestre com pilares dentro da calha do rio piorando a condição de escoamento no trecho.

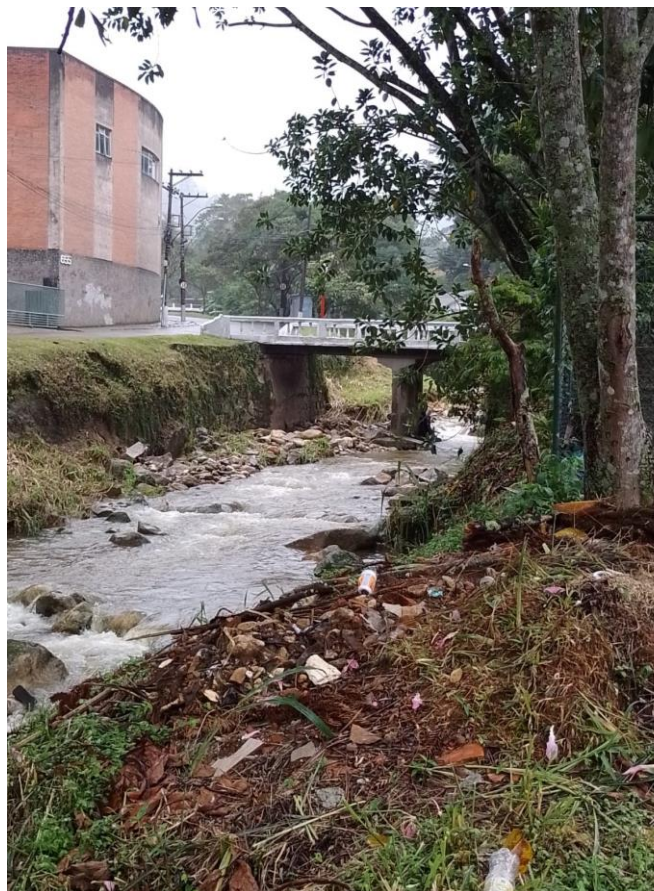
Foto 3.24 - Rio Palatinato

**Diagnóstico:** Ponte de veículos de com pilares dentro da calha que retêm o lixo trazido pelas cheias e dificultam a condição de escoamento de água no trecho

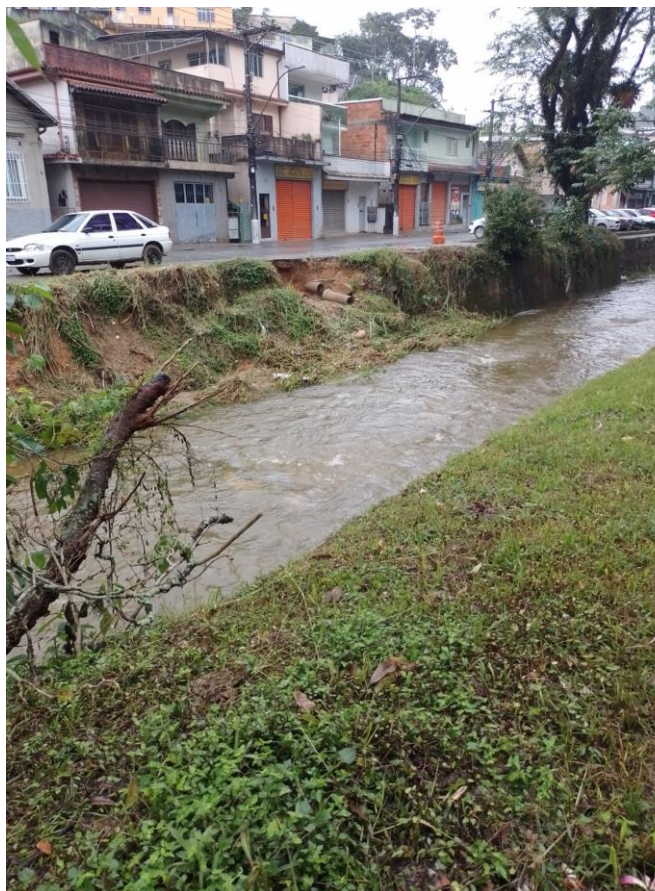
Foto 3.25 - Rio Palatinato

**Diagnóstico:** Solapamento das margens pelas cheias

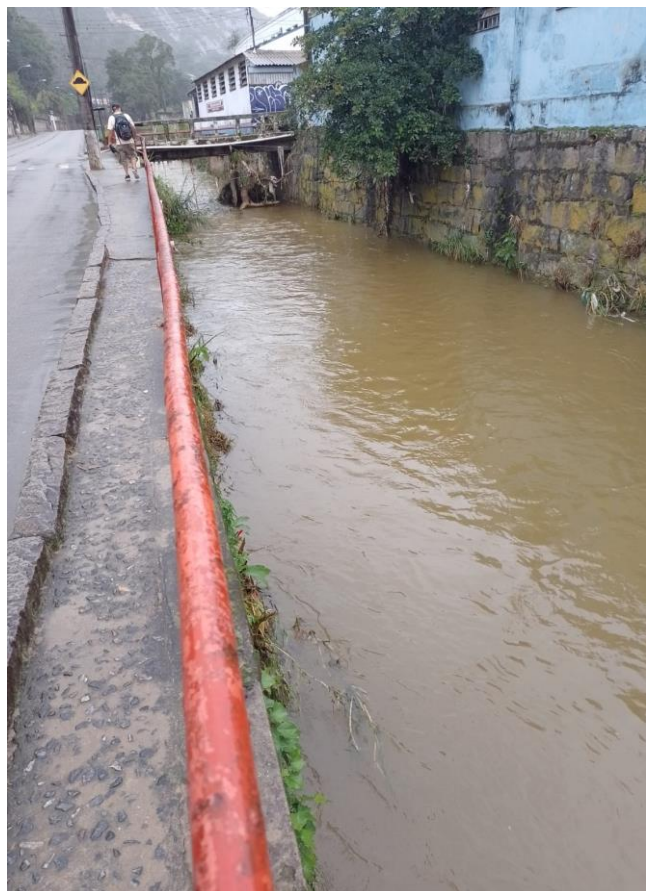
Foto 3.26 - Rio Palatinato

**Diagnóstico:** Trecho do Rio Palatinato com estreitamento da calha devido ao alto índice de antropização da região.

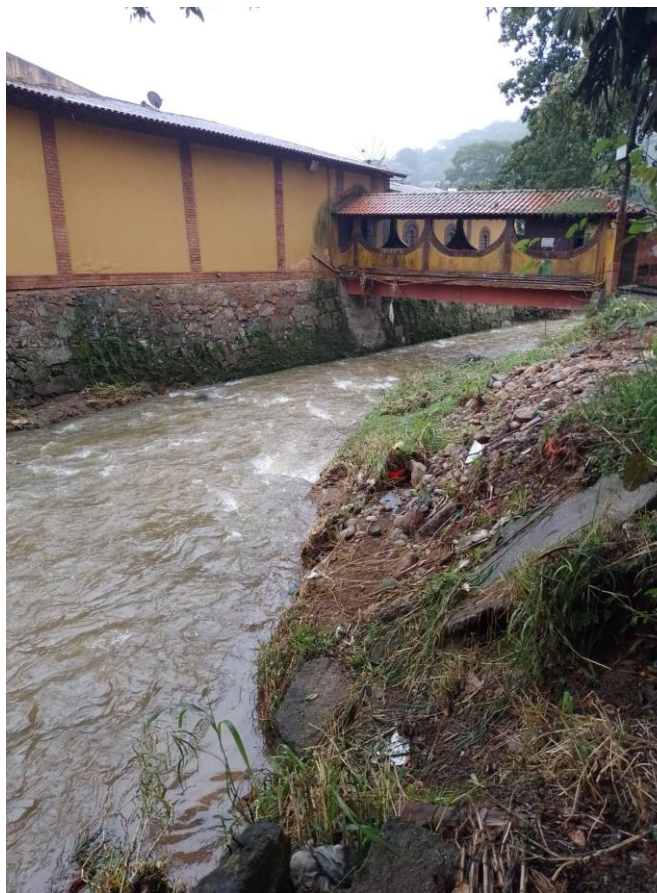
Foto 3.27 - Rio Palatinato

**Diagnóstico:** Cota de tabuleiro da passarela muito baixa, estrangulando a calha e dificultando o fluxo de água.

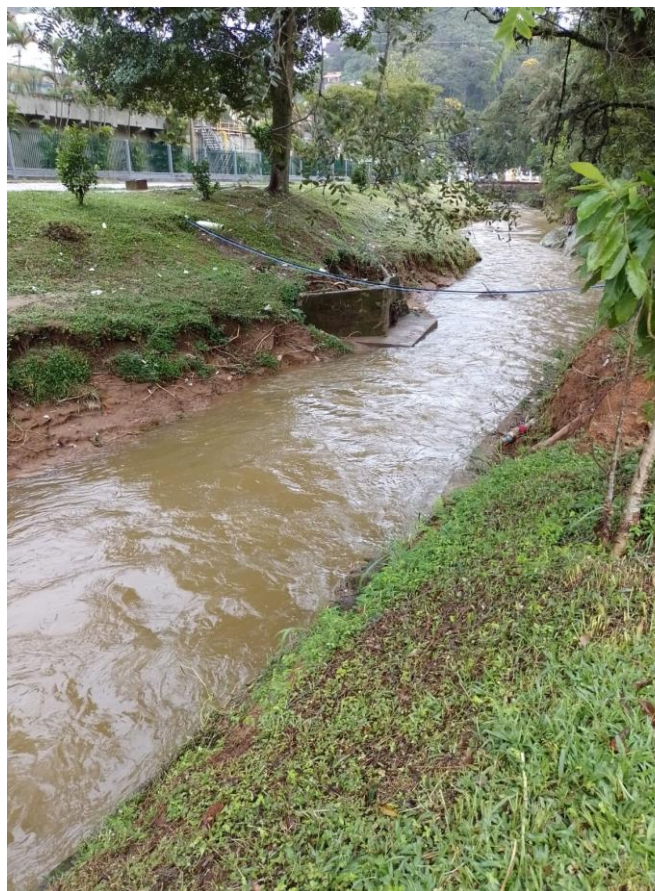
Foto 3.28 - Rio Palatinato

**Diagnóstico:** Afundamento da seção do rio pelo antigo berço de passarela não mais existente.

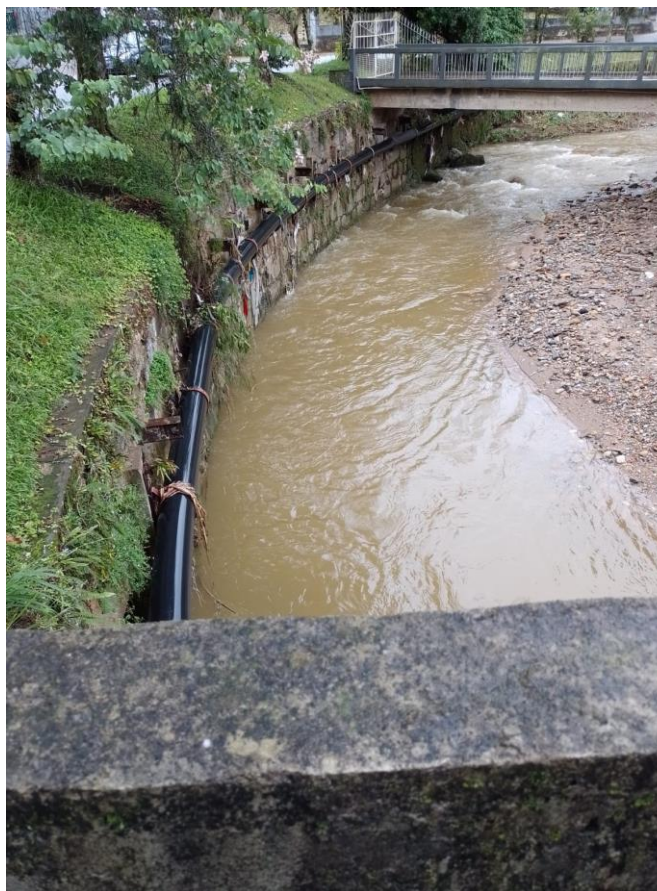
Foto 3.29 - Rio Palatinato

**Diagnóstico:** Assoreamento da calha e estrangulamento de seção pelo tabuleiro da passarela

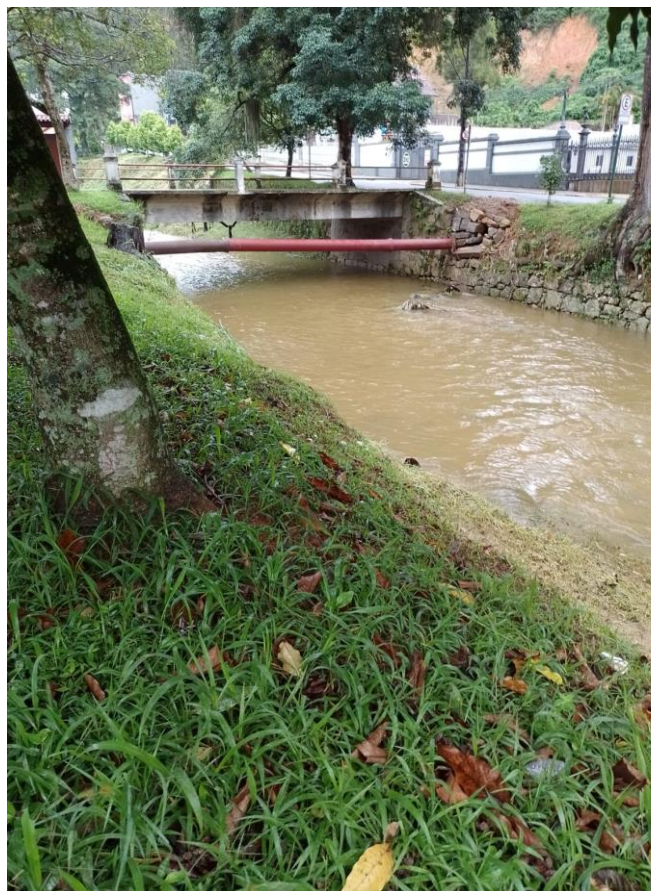
Foto 3.30 - Rio Palatinato

**Diagnóstico:** Tubulação aérea da Concessionária Águas do Imperador cruzando a calha e estrangulamento de seção do rio pela baixa cota do tabuleiro da passarela são interferências graves que dificultam muito escoamento do rio durante as cheias

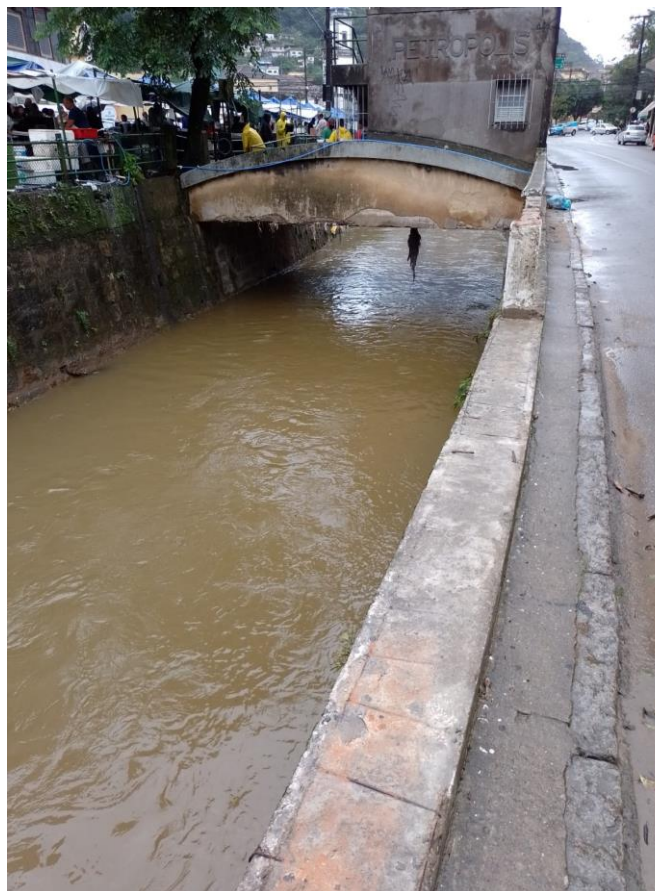
Foto 3.31 - Rio Palatinato

**Diagnóstico:** Cabine de controle do Túnel Extravasador desativada situada sobre passarela de pedestre com tabuleiro que estrangula a seção do rio Palatinato nesse trecho durante as cheias.

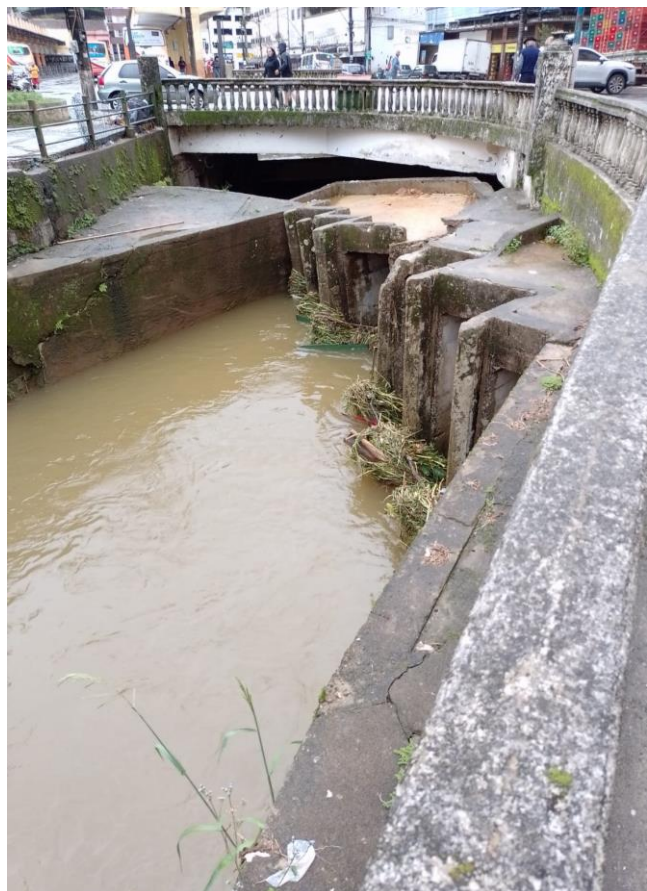
**Foto 3.32 - Rio Palatinato**

**Diagnóstico:** Ponto de entrada do Túnel Extravasar com sua estrutura de emboque recalçada, que passou a desviar todo fluxo de água do rio Palatinato para o túnel.

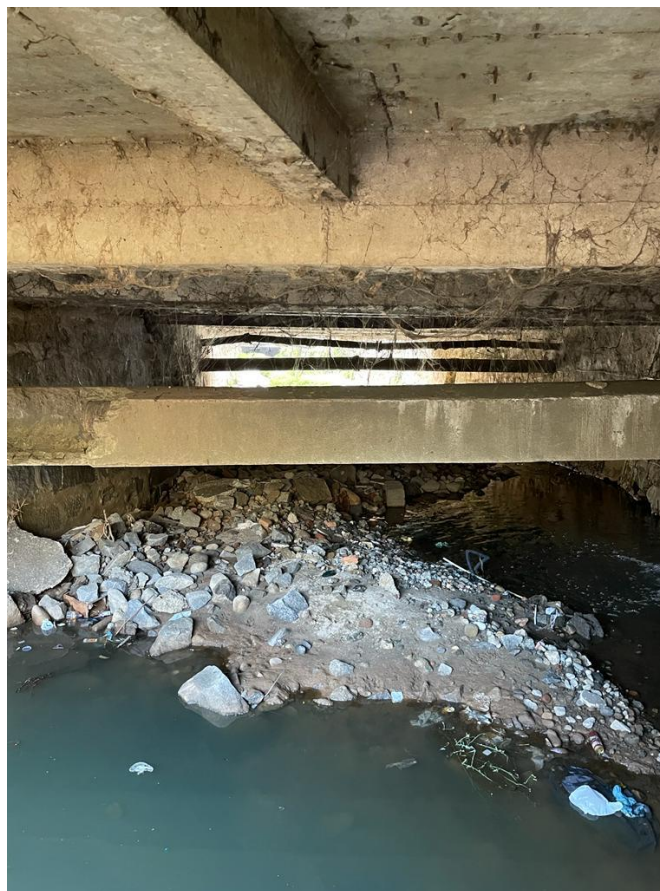
Foto 3.33 - Rio Palatinato

**Diagnóstico:** Ponto sob ponte Princesa Isabel, a jusante do Túnel Extravasador que se encontra totalmente obstruído por assoreamento, tubulações e estruturas aéreas que cruzam a seção e dificultam ao extremo a condição de escoamento no trecho.

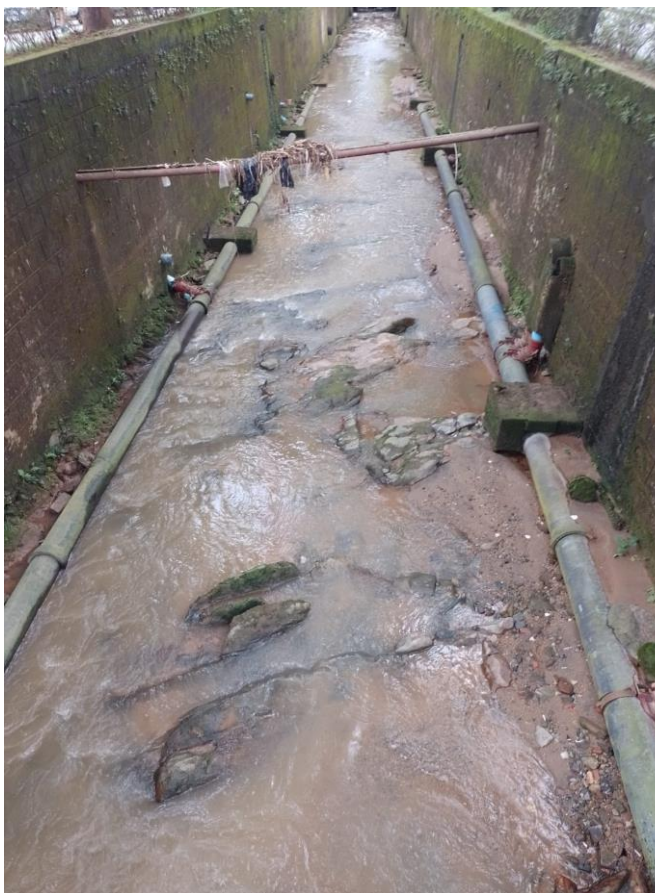
Foto 3.34 - Rio Palatinato

**Diagnóstico:** Assoreamento de Trecho bastante plano e tubulações aéreas da Concessionária Águas do Imperador cruzando a calha do rio que acumulam diversos tipos de material e dificultam a passagem de água

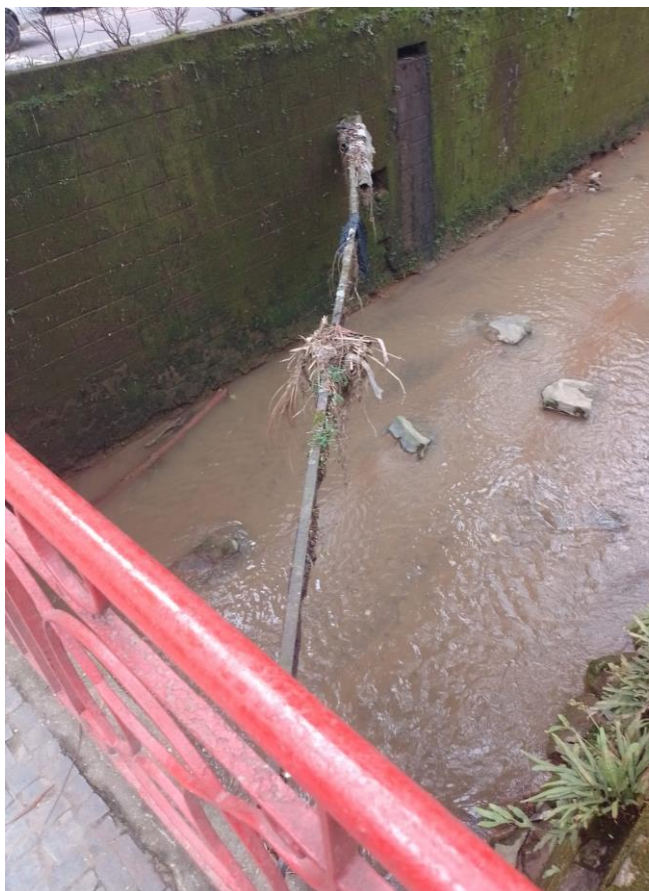
Foto 3.35 - Rio Palatinato

**Diagnóstico:** Tubulação aérea inativa causando interferência e obstrução na calha e dificuldade no escoamento das águas.

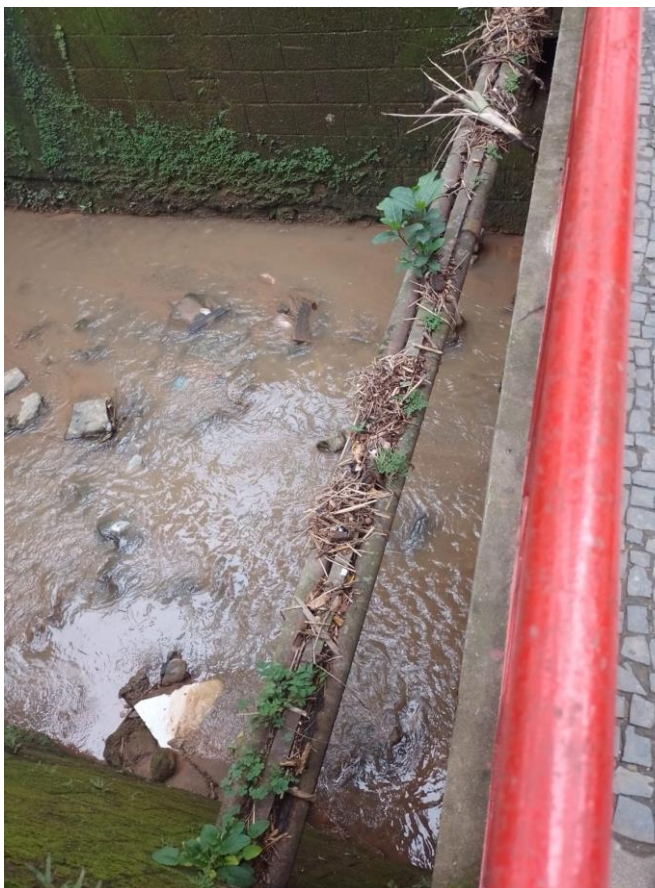
Foto 3.36 - Rio Palatinato

**Diagnóstico:** Tubulação aérea inativa causando interferência e obstrução na calha e dificuldade no escoamento das águas.

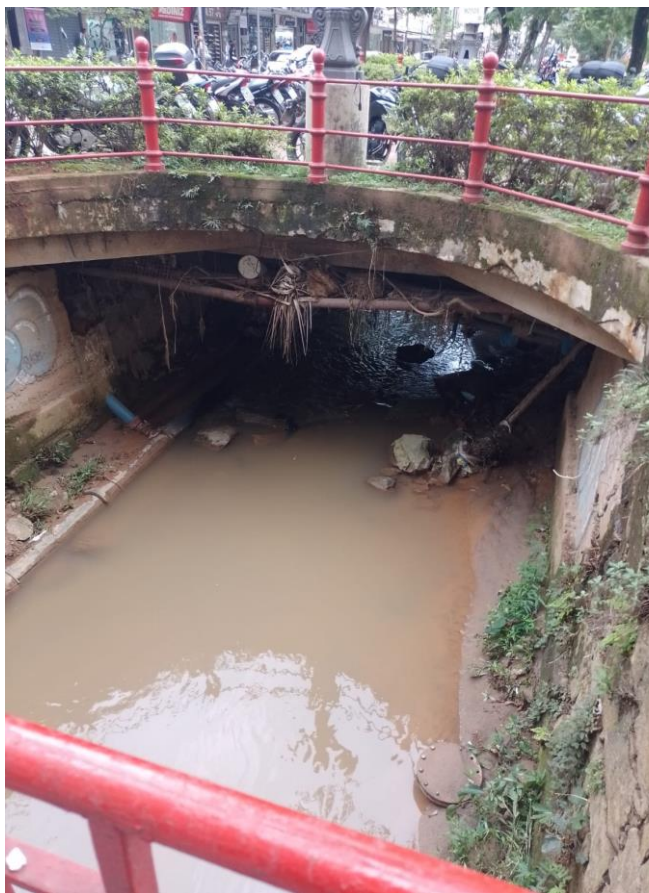
Foto 3.37 - Rio Palatinato

**Diagnóstico:** Ponto crítico de escoamento das cheias pelo estrangulamento de seção da calha devido a cota baixa do tabuleiro da ponte, pelas interferências e acúmulo de lixo das tubulações abaixo da ponte e pela baixa declividade do trecho.

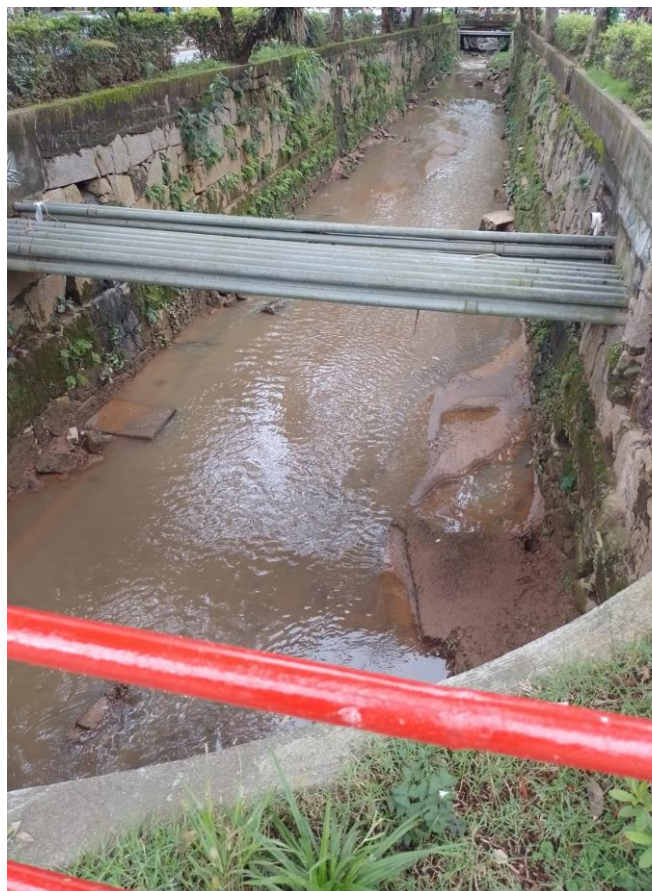
Foto 3.38 – Rio Palatinato

**Diagnóstico:** Tubulações aéreas que cruzam a calha causando interferência, acúmulo de lixo e por consequência bloqueio da passagem de água. Calha bastante assoreada pela baixa declividade do trecho.

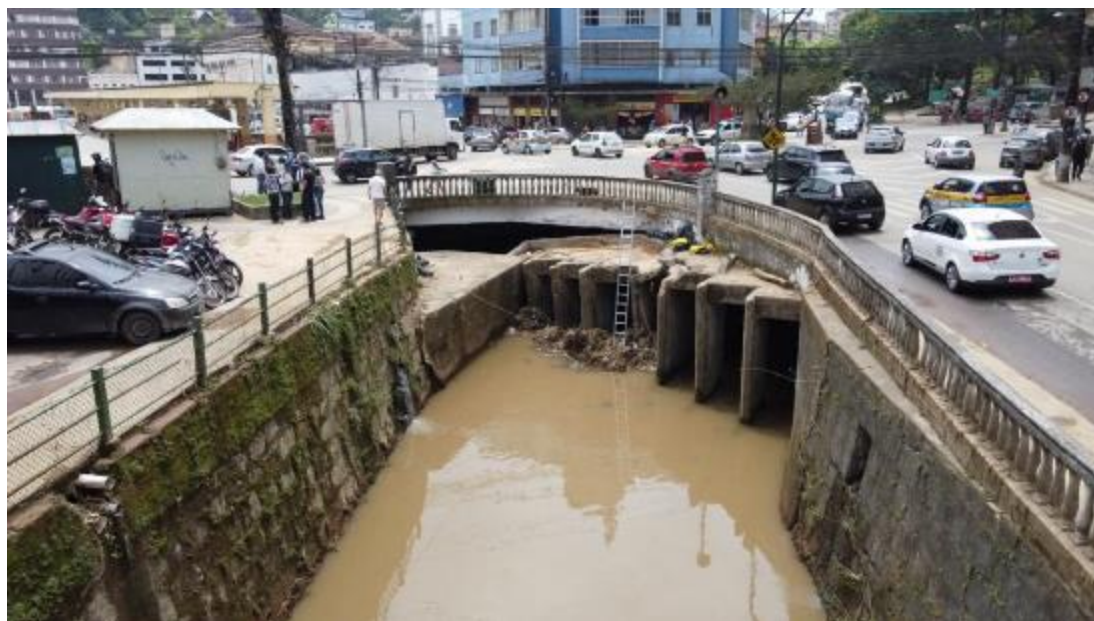
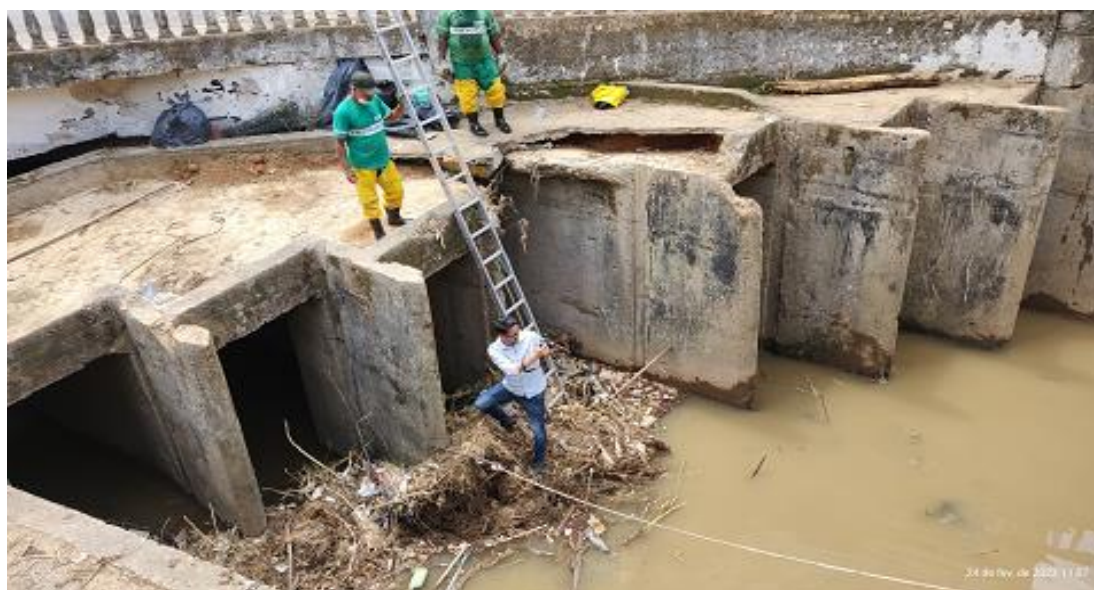
**Foto 3.41 - Emboque do Extravador no Rio Palatinato**

**Foto 3.42 - Emboque do Extravador no Rio Palatinato**

**Diagnóstico:** Obstrução da entrada do túnel extravasor pelo acumulo de lixo trazido pelas cheias
