<b>COHIDRO</b> consultoria estudos projetos	<b>CARACTERIZAÇÃO, AVALIAÇÃO E DIAGNÓSTICO DAS ESTRUTURAS DE MACRODRENAGEM EXISTENTES</b>		Nº. DRM-BPIB-PPP-CHP-0-CHD-S-RT-2.1		
	CLIENTE: <b>INSTITUTO ESTADUAL DO AMBIENTE - INEA</b>		FOLHA <b>01/67</b>		
	LOCAL: <b>PETRÓPOLIS-RJ</b>				
<b>ESTUDO DE ALTERNATIVAS E ELABORAÇÃO DE PROJETOS BÁSICOS E EXECUTIVOS PARA CONTROLE DE INUNDAÇÕES DO CENTRO HISTÓRICO DO MUNICÍPIO DE PETRÓPOLIS-RJ</b>					
<b>ÍNDICE DE REVISÕES</b>					
<b>REV</b>	<b>DESCRIÇÃO E / OU FOLHAS REVISADAS</b>				
<b>0</b>	<b>Emissão Inicial</b>				
<b>DESCRIÇÃO</b>	<b>REVISÃO 00</b>	<b>REVISÃO 01</b>	<b>REVISÃO 02</b>	<b>REVISÃO 03</b>	<b>REVISÃO 04</b>
<b>DATA</b>	19/04/2022				
<b>EXECUÇÃO</b>	COHIDRO				
<b>VERIFICAÇÃO</b>	  Luiz Borges Costa				
<b>APROVAÇÃO</b>	  Rodrigo Furtado Lou

O presente documento intitulado Caracterização, Avaliação e Diagnóstico das Estruturas de Macrodrenagem Existentes (Relatório RT-2.1) foi elaborado de acordo com o preconizado no Termo de Referência, parte integrante do Contrato INEA nº 24/2019, ***“ESTUDOS DE ALTERNATIVAS E ELABORAÇÃO DE PROJETOS BÁSICOS E EXECUTIVOS PARA CONTROLE DE INUNDAÇÕES DO CENTRO HISTÓRICO DO MUNICÍPIO DE PETRÓP

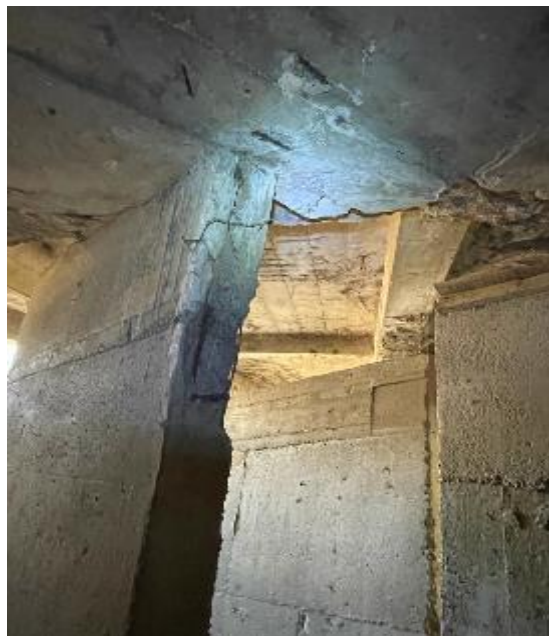
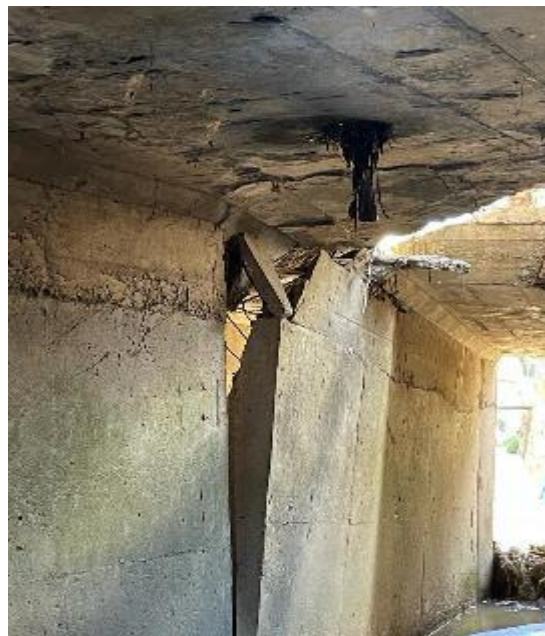
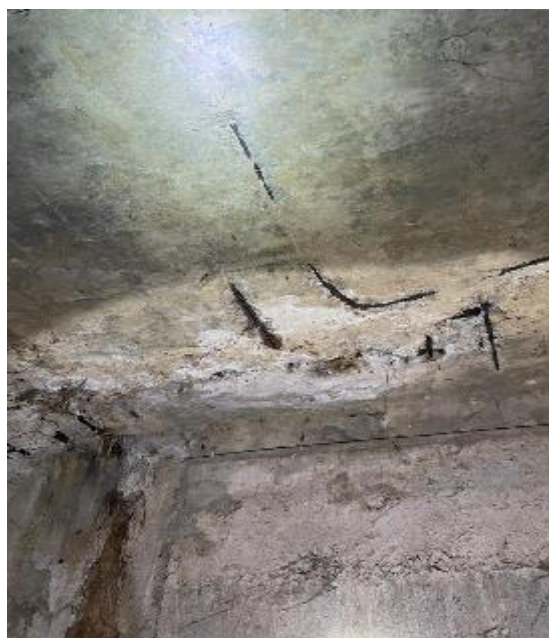
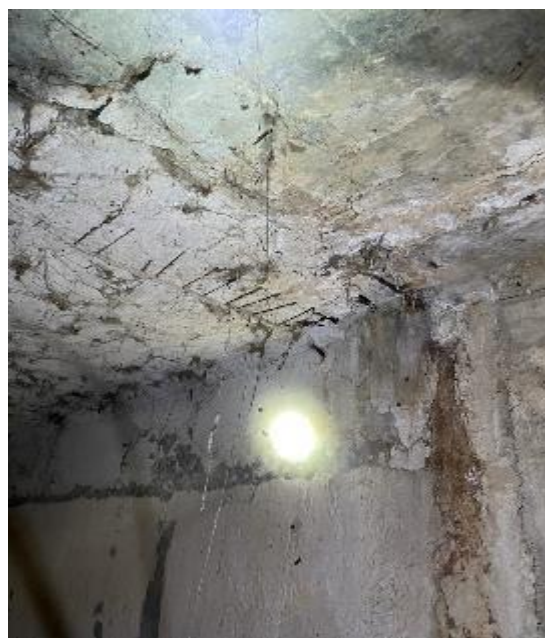
**Foto 3.43 - Estruturas Degradadas**

**Foto 3.44 - Estruturas Degradadas**

**Foto 3.45 - Estruturas Degradadas**

**Foto 3.46 - Estruturas Degradadas**

**Diagnóstico:** Na estrutura do emboque foram detectadas trincas, fissuras, deformações na estrutura, degradação das superfícies de concreto e exposição e corrosão da armadura de aço.

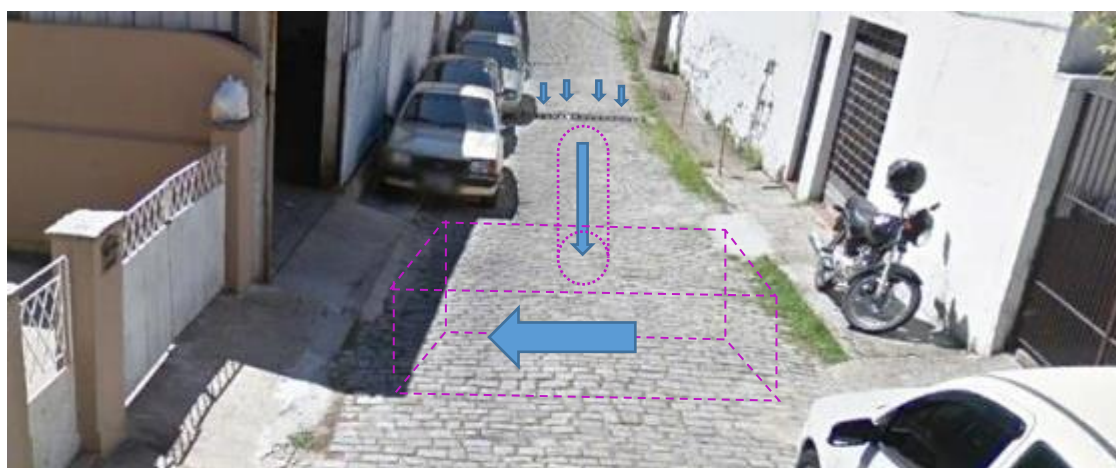
**Figura 3.45 - Detalhe Esquemático do Túnel na Rua Laureano Rodrigues**

**Diagnóstico:** Edificações construídas sobre a laje superior do Túnel Extravasor e microdrenagem da rua ligada a galeria fazendo o Túnel funcionar nessa região como um coletor tronco de drenagem de águas pluviais.

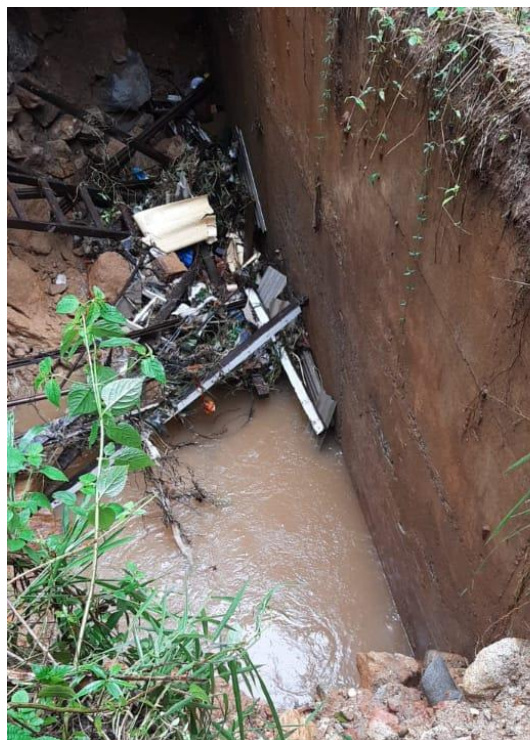
**Foto 3.64 - Ponto H**

**Diagnóstico:** Detectou-se que houve descolamento/ruptura do fundo da galeria e fuga d'água pelo fundo da galeria

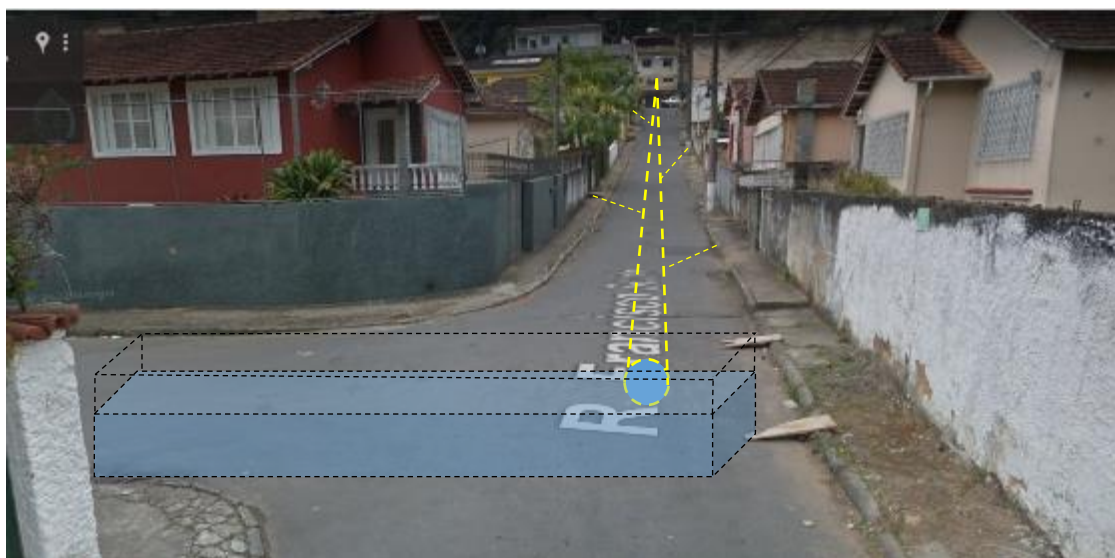
**Figura 3.49 - Rua Francisco Scali - Ponto I**

**Diagnóstico:** Neste ponto não foi detectado nenhum problema estrutural com o Túnel, mas pode ser observado que está sendo usado como coletor de águas pluviais da rua.

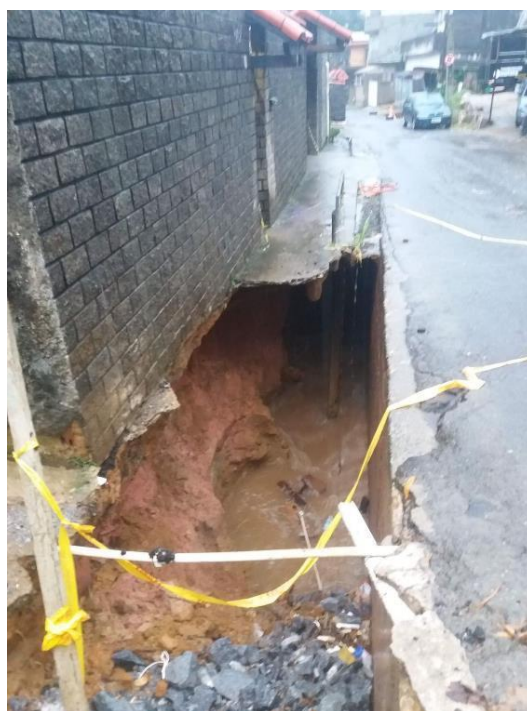
**Foto 3.66 - Ponto K**

**Diagnóstico:** No trecho da rua do Túnel, numa extensão de aproximadamente 600 metros foram identificados diversos pontos de descolamento/ruptura do fundo da galeria, fuga d'água para as laterais, carreamento do material de aterro das laterais da galeria e consequentemente a formação de ravinas que desmoronaram edificações locais.

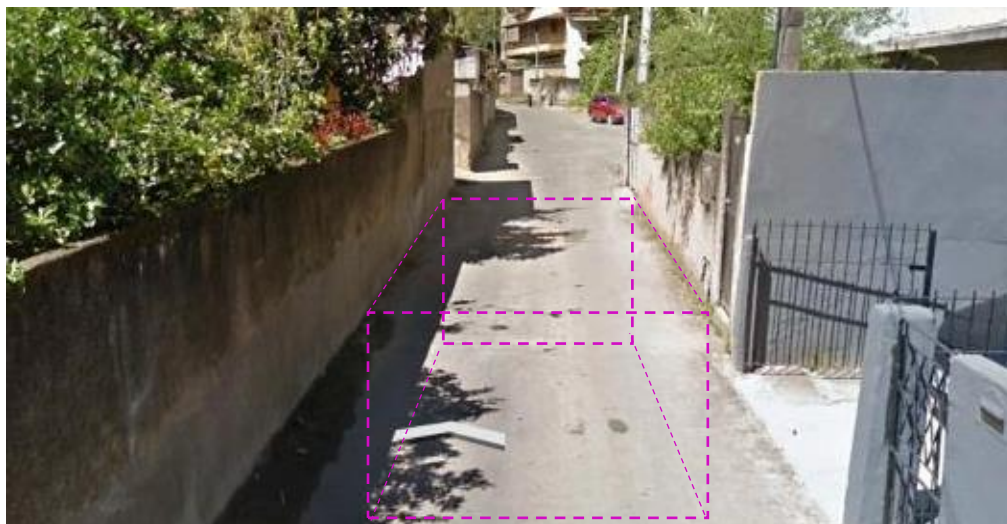
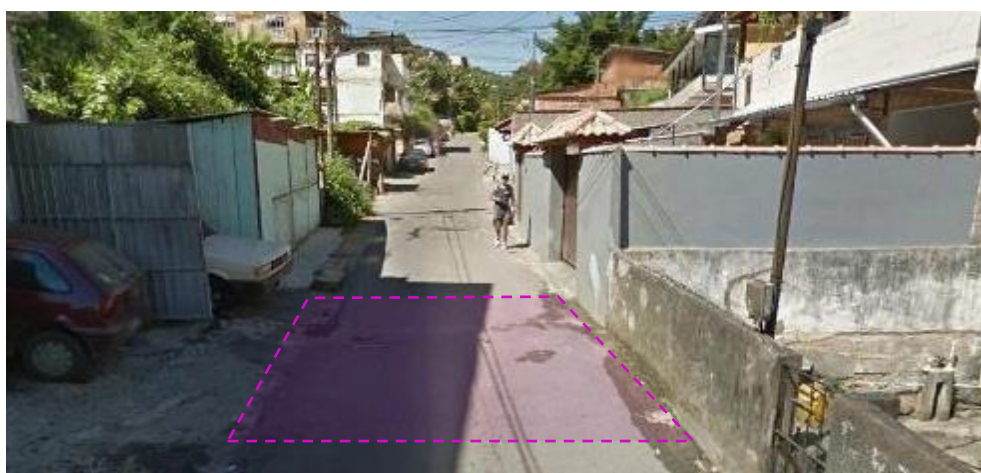
**Foto 3.70 - Pontos N e O: invasão da faixa marginal**

**Foto 3.71 - Pontos N e O: invasão da faixa marginal**

**Diagnóstico:** No trecho final da rua do Túnel é onde se encontra mais ocupação de edificações invadindo a faixa marginal do túnel extravasor.

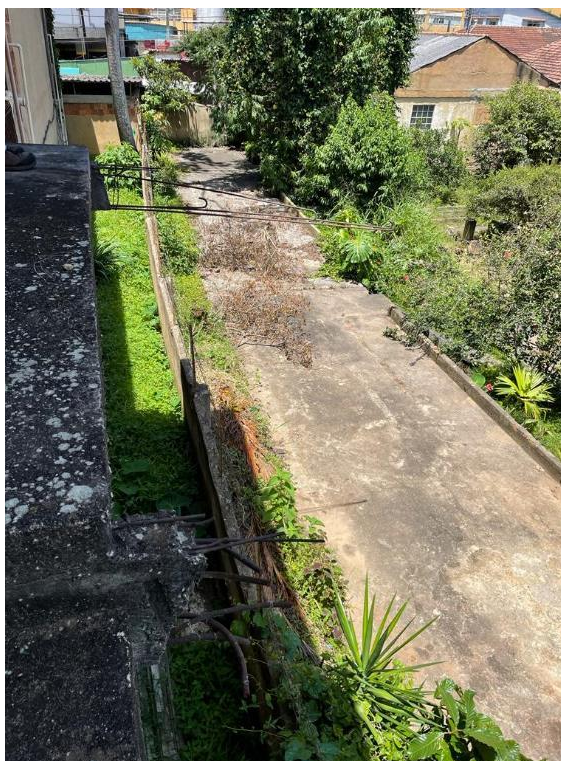
**Foto 3.72 - Ponto P**

**Diagnóstico:** Esse trecho aéreo fica nos 100 metros finais do túnel não apresentou nenhuma patologia grave que comprometesse seu funcionamento ou ameaçasse as edificações adjacentes
