# Criação de um Sistema de Previsão e Alerta de Riscos a deslizamentos e enchentes, visando minimizar os impactos sócio-ambientais no bairro Quitandinha, bacia do rio Piabanha (aflue...

Conference Paper · December 2009

Criação de um Sistema de Previsão e Alerta de Riscos a deslizamentos e enchentes, visando minimizar os impactos sócio-ambientais no bairro Quitandinha, bacia do rio Piabanha (afluente do Paraíba do Sul), município de Petrópolis-RJ.

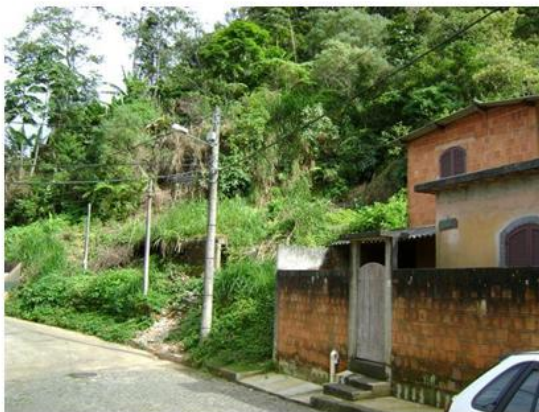
A rua possui problemas na sua rede de infra-estrutura, como ausência de captação de água da chuva, de rede de esgoto, calçamento de paralelepípedos com sinais de desgaste, deficiências na rede coletora de lixo, etc. A figura 2 mostra a Rua Minas Gerais no seu início.

Figura 2: Início da Rua Minas Gerais. Foto F.S. Lima.

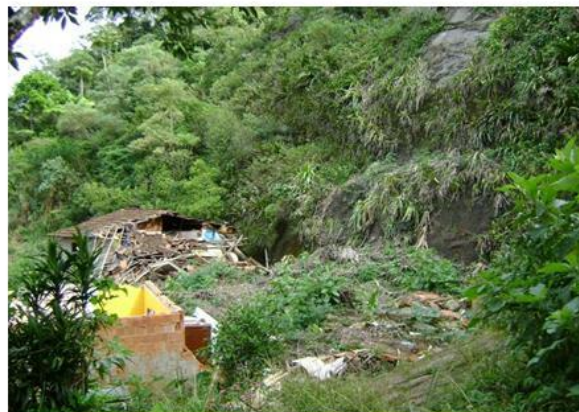
Segundo relato dos moradores, essa rua sofre constantemente com deslizamentos de terra. Há algumas casas embargadas pela Defesa Civil, pois se encontram muito próximas de uma encosta que deslizou recentemente. As figuras 3, 4 e 5 ilustram uma casa que foi atingida por deslizamento de terra, causado por elevada quantidade de chuva e contato solo-rocha abrupto. Nesse episódio morreram duas pessoas.

Figura 3: Casas atingidas por deslizamento de terra que ocasionou em duas vítimas fatais. Foto F.S. Lima.

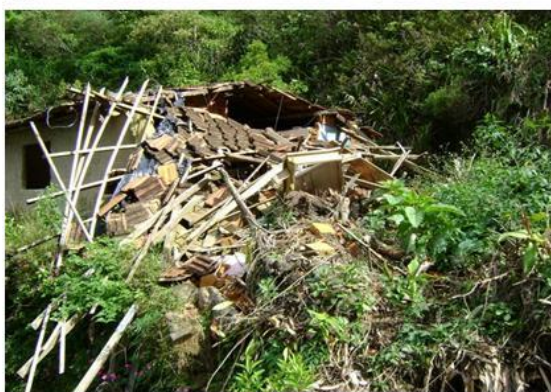
Figura 4: Destroços da casa que foi atingida por deslizamento de terra. Foto F.S. Lima.

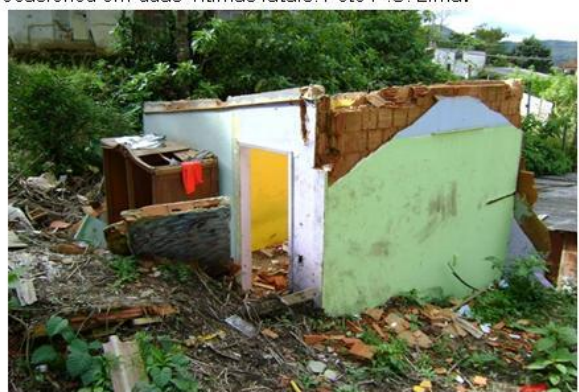
Figura 5: Detalhe da casa atingida pelo deslizamento de terra. Casa construída sob depósito de tálus. Foto F.S. Lima.

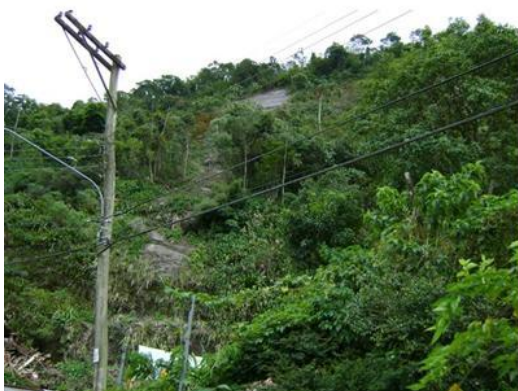
Figura 6. Cicatriz de deslizamento. Foto F. S. Lima.

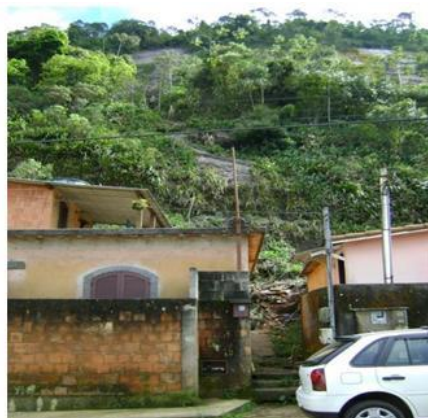
Figura 7. Casas muito próxima do afloramento rochoso. Declividade da encosta: 67°. Perigo de novos deslizamentos. Foto F. S. Lima.

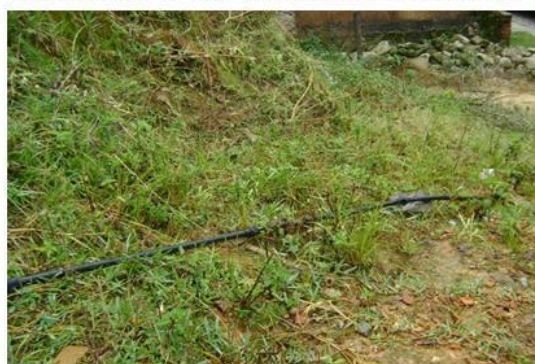
Há uma nascente no afloramento rochoso, que abastece de água toda a Rua Minas Gerais, deixando o solo úmido por onde os canos de abastecimento ilegal passam. Esses canos estão presentes por toda a rua, às vezes enterrados na encosta ou expostos (Figuras 8 e 9).

Figura 9. Detalhe de cano de abastecimento ilegal de água. Notar os remendos com fita isolante nos canos, e o constante vazamento de água. Foto F. S. Lima.

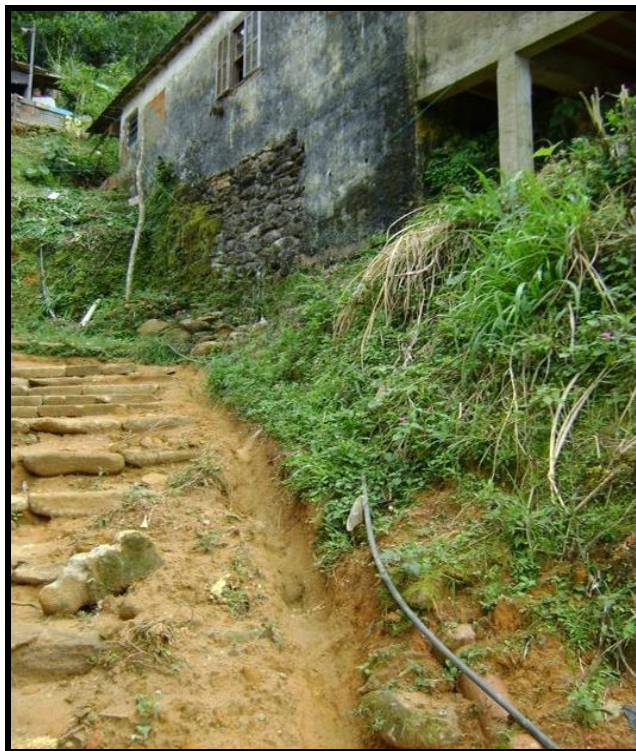
Figura 10. Pequena canaleta feita pelos moradores para escoar a água que desce a encosta em dias de pluviosidade intensa. F. S. Lima.

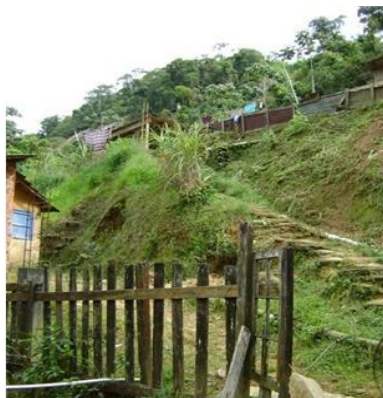
Os moradores constroem suas casas de forma precária, através do corte de talude e aterro, formando degraus escalonados de casas. Esse perfil de ocupação é muito perigoso, principalmente se levarmos em consideração o histórico da área, as características físicas da região e as atividades antrópicas negativas, como o lançamento de esgoto direto na encosta. As figuras 11, 12 e 13 mostram o perfil das construções e o tipo de corte presente nos fundos de quase todas as moradias.

Figura 11: Escadaria rudimentar feita pelos próprios moradores e casas de madeira na Parte alta da ocupação. Foto: Fabio S. Lima

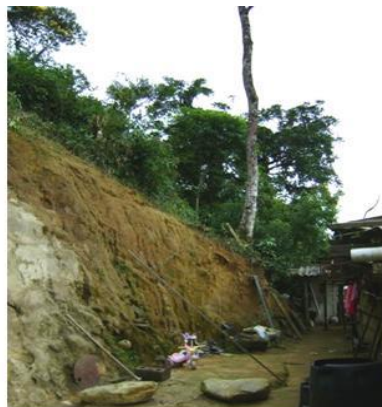
Figura 12: Corte de talude nos fundos de uma casa. F. S. Lima.

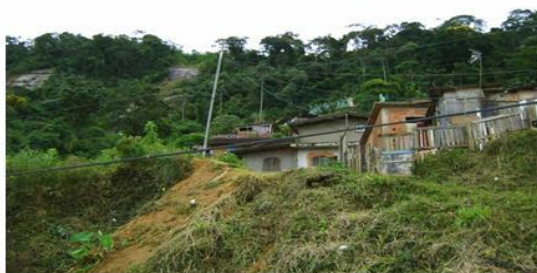
Figura 13: Baixa qualidade estrutural das moradias e proximidade do afloramento rochoso. F. S. Lima.

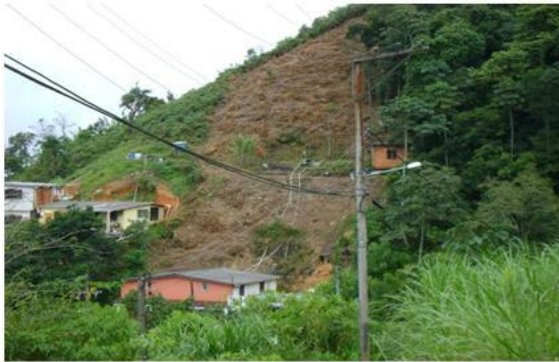
deslizamentos de terra. As figuras 14 e 15 mostram o perfil de ocupação da encosta e a cobertura vegetal da área.

Figura 14: Baixa densidade de ocupação na Rua Minas Gerais. Ocupações típicas em áreas de baixa a média encosta. Foto F. S. Lima.

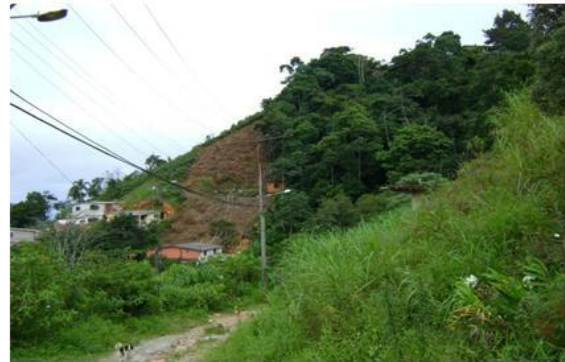
A encosta na parte de trás da rua não possui afloramento rochoso aparente, nem matacões expostos, e possui boa parte da sua cobertura vegetal preservada, fazendo com que a área não seja considerada como de risco atual de ocupação. A densidade de ocupação nessa área é baixa, tornando bem menor o risco de vítimas fatais devido a

Figura 15: Parte da cobertura vegetal dessa área está preservada, com florestas de médio a grande porte, principalmente na parte Alta da encosta. Foto: F.S. Lima

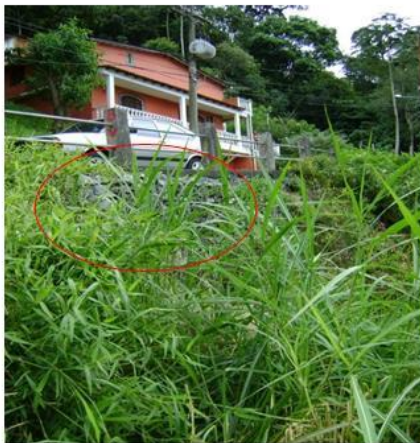
Figura 16: Parte do muro de contenção em encosta que deslizou em 1988. Coordenadas 0683728; 7508301 (+- 5 m). Altitude: 975 m. Foto F. S. Lima.

No fim da rua, numa área de convergência de fluxos, parte da encosta abaixo do nível da rua deslizou em 1988, sendo necessária a construção de um muro de contenção por parte da prefeitura. A declividade nesse ponto é de  $56^\circ$ , o que é considerada muito alta, porém os moradores afirmam que a declividade era muito maior. Devido à dificuldade de acesso causada pela elevada declividade, a figura 16 mostra apenas parte desse muro de contenção.

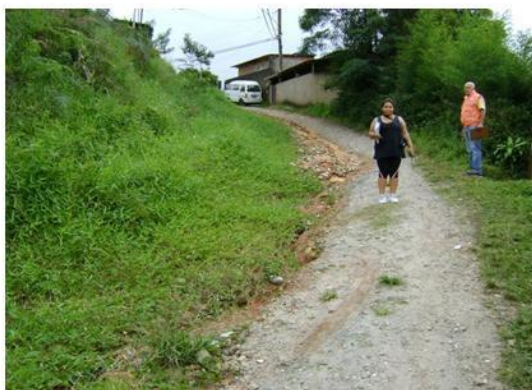
A infra-estrutura nesse local é ainda mais precária que na parte de baixo da rua, não havendo asfalto, calçamento, coleta de lixo, abastecimento de água oficial, rede de esgoto, ou linhas de ônibus. A figura 17 mostra o início do acesso à parte alta da Rua Minas Gerais.

Figura 17: Acesso ao início da Rua Minas Gerais – parte 3. Observe o estado da via por onde passam pedestres e alguns Veículos. Presença de ravinamento. Foto: F.S.Lima

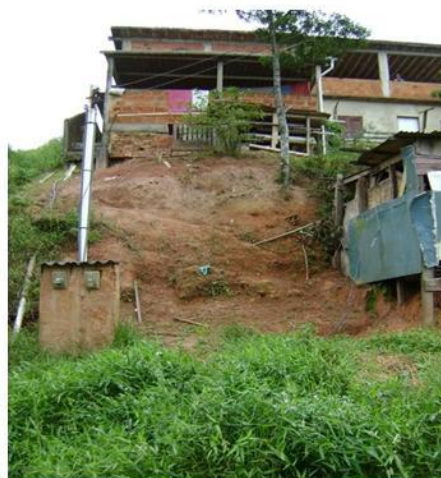
Figura 18: Aspecto estrutural de casa na parte de cima da Rua Minas Gerais. Foto F. S. Lima.

A rua está sendo erodida, pois são frequentes os sinais de rastejo e ravinamento, tanto no acesso à parte de cima da rua, quanto nas encostas e de ocupação recente (Figuras 18 e 19).

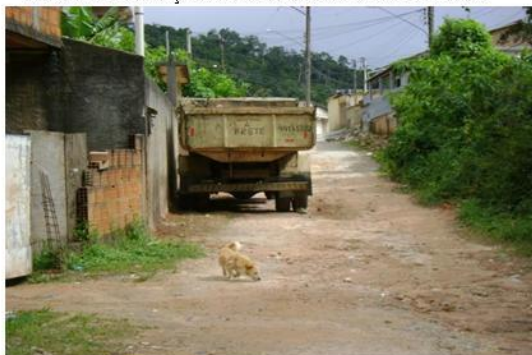
Figura 19: Rua Minas Gerais na parte de cima. Notar a ausência total de infra-estrutura e os processos erosivos na rua. Foto F. S. Lima.

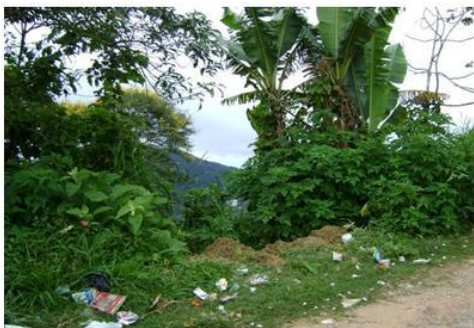
Há abundante presença de lixo ao longo do caminho e na encosta. Devido à falta de coleta, a comunidade despeja lixo nas encostas e em terrenos ainda não ocupados, causando transtornos nas épocas de chuva. Esse lixo não coletado se acumula abaixo da cobertura vegetal e nas áreas preferenciais de escoamento de água, como as canaletas. As figuras 20, 21e 22 ilustram esse problema.

Figura 20: Lixo jogado ao longo do caminho e pequeno Aterro na encosta. Foto: F.S. Lima

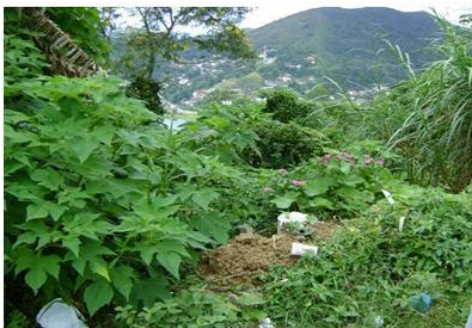
Figura 21: Detalhe da foto anterior, mostrando o resto de Obra e lixo. Foto: F.S. Lima

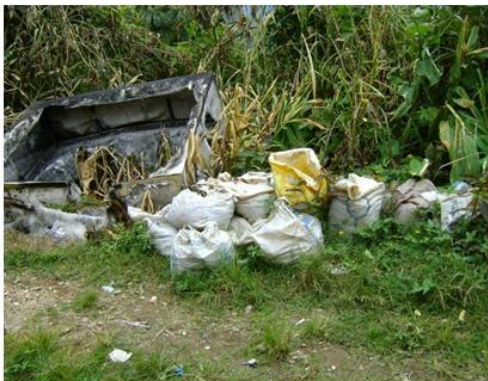
Figura 22: Lixo jogado ao longo do caminho. Foto F. S. Lima

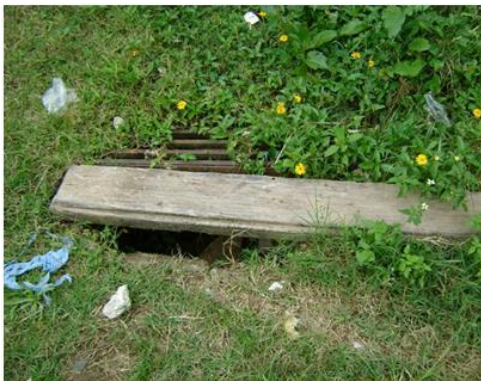
Figura 23: Canaleta parcialmente entupida e que não dá vazão ao grande volume de água durante as chuvas intensas. Foto F. S. Lima.

As poucas canaletas que existem estão parcialmente entupidas e não dão vazão ao grande volume de água nas épocas das chuvas (Figura 23).

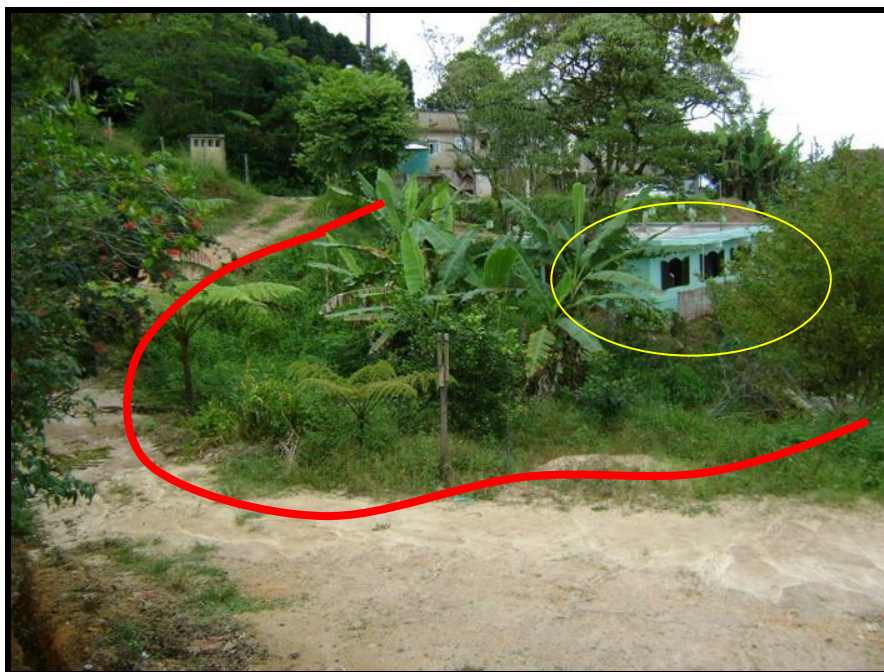
Na parte alta da Rua Minas Gerais algumas casas foram construídas em área de convergência de fluxos, ou seja, de grande risco de deslizamento de terra, visto que o aporte de água nessa área, em épocas de chuva, é muito grande. A figura 24 mostra essa situação.

Figura 24: Grande área de convergência de fluxos, com presença de casas dentro dessa área côncava (anfiteatro). Foto F. S. Lima.

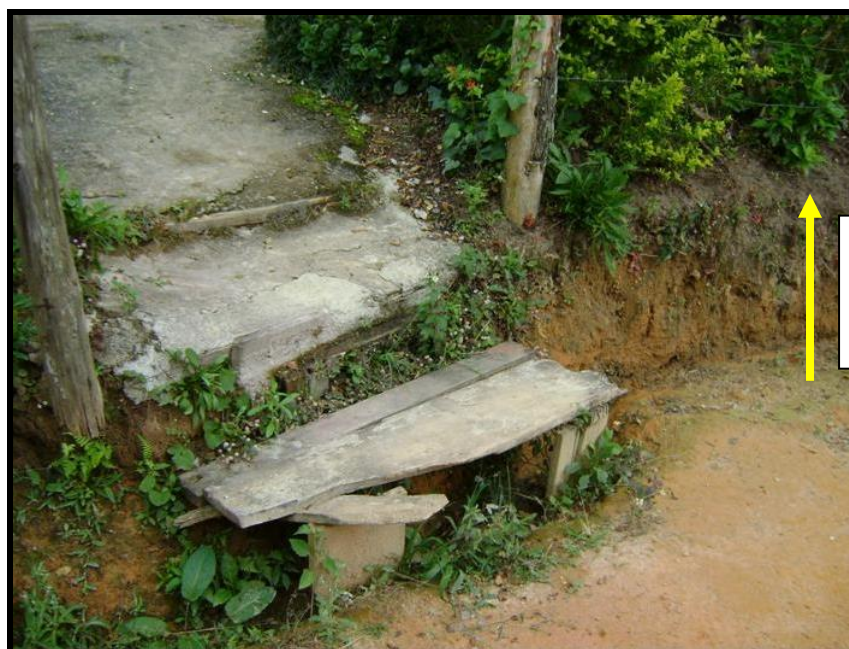
As demais residências encontram-se em área de topo de morro, onde foram construídos enormes platôs com aterro, que constituem hoje uma das principais variáveis que contribuem para a maior probabilidade de deslizamentos de terra nessa região. A figura 25 mostra a diferença de altura do nível do terreno antigo e do que foi aterrado. Essa diferença de altura é a média do que foi aterrado nessa região.

Aproximadamente  
0,5 metro de  
altura

Figura 25: Diferença de altura de terreno que foi aterrado há quatro anos. Foto F. S. ima.

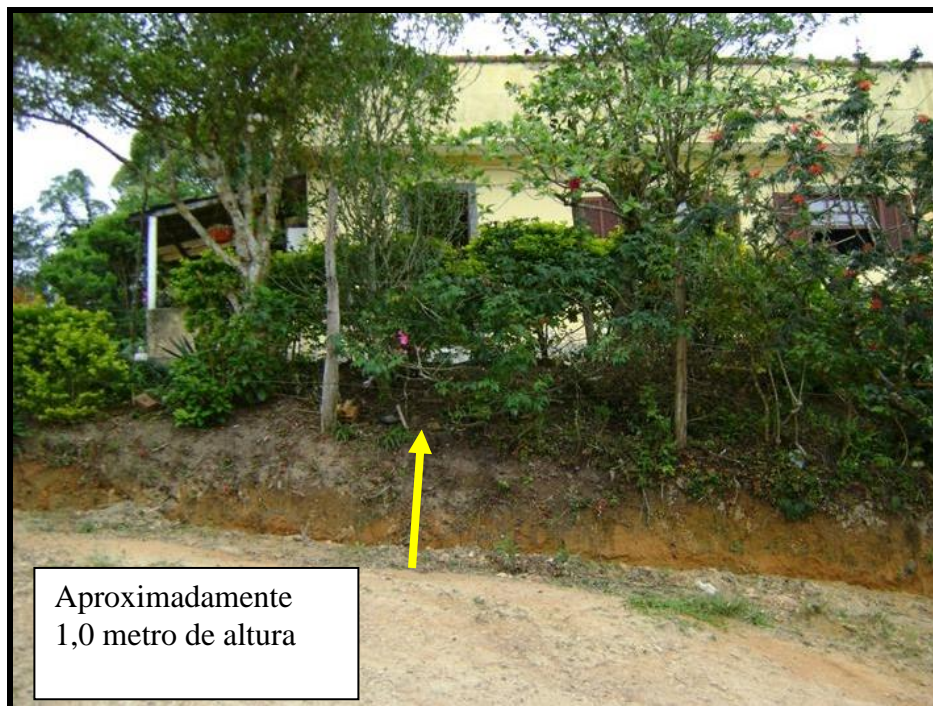
Há outros locais onde essa altura de aterro ultrapassa um metro, como mostra a figura 26, onde essa diferença cada vez se aprofunda mais, devido aos agentes erosivos.

Figura 26: Aterro colocado pela população no início da ocupação dessa localidade. Atualmente essa diferença de altura vem aumentando devido à erosão do sopé desse pequeno corte. Foto F. S. Lima.

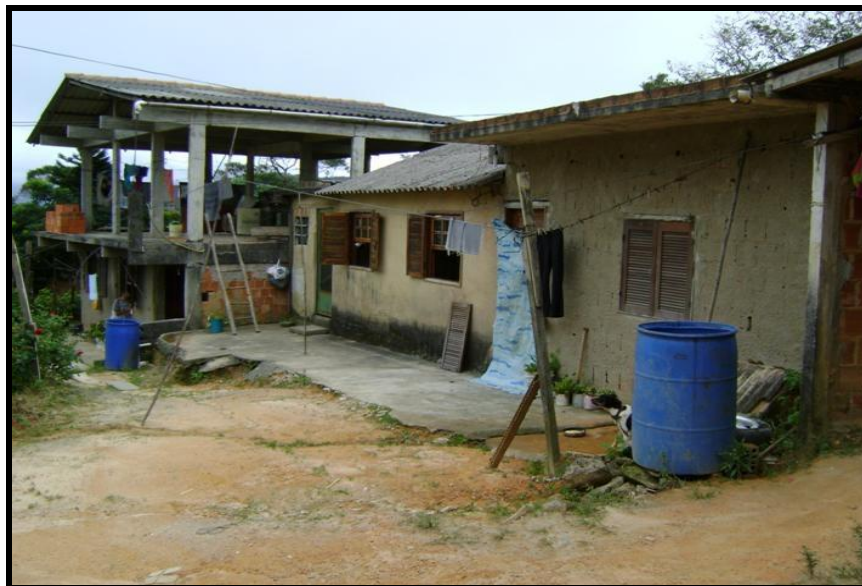
Nessa área as casas apresentam deficiências na estrutura, aparentando pouca qualidade das moradias, o que a torna, já tão instável do ponto de vista geomorfológico, ainda mais propensa a deslizamentos de terra. Essas residências não possuem calha, o que se caracteriza como mais um agravante nesse contexto de risco a deslizamentos de terra. A figura 27 mostra o perfil das casas dessa área.

Figura 27: Casas construídas no topo da encosta aterrada. Casas sem calha e com processo de ravinamento do terreno. Foto F. S. Lima.

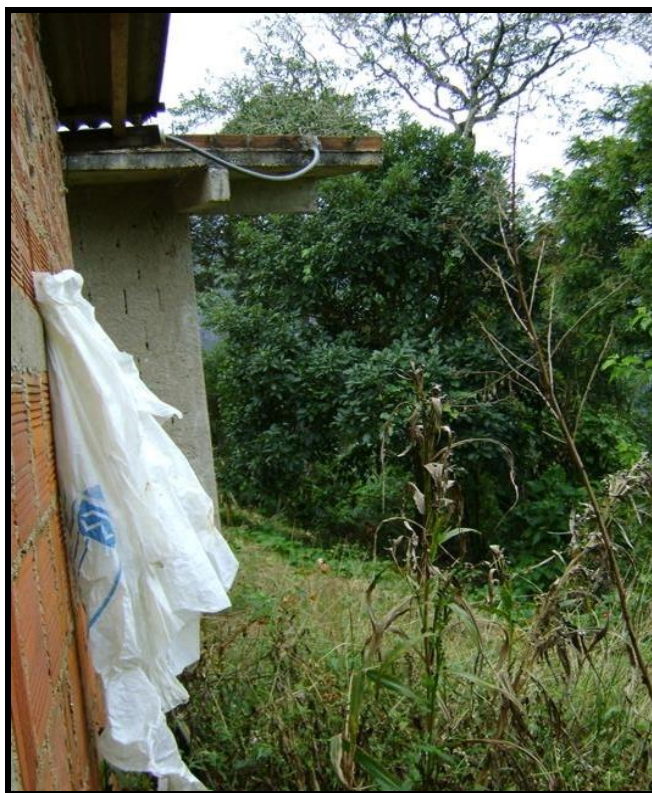
Para piorar a situação, a declividade da borda da encosta é muito elevada ( $65^\circ$ ), e as casas foram construídas no limite da mesma. A figura 28 ilustra uma casa nessa situação.

Figura 28: Casas construídas no limite do topo da encosta aterrada. Foto F. S. Lima.
