ESTUDO DE ALTERNATIVAS E ELABORAÇÃO DE PROJETOS BÁSICOS E EXECUTIVOS PARA CONTROLE DE INUNDAÇÕES DO CENTRO HISTÓRICO DO MUNICÍPIO

RELATÓRIO 2.3 – LEVANTAMENTO DO PATRIMÔNIO HISTÓRICO

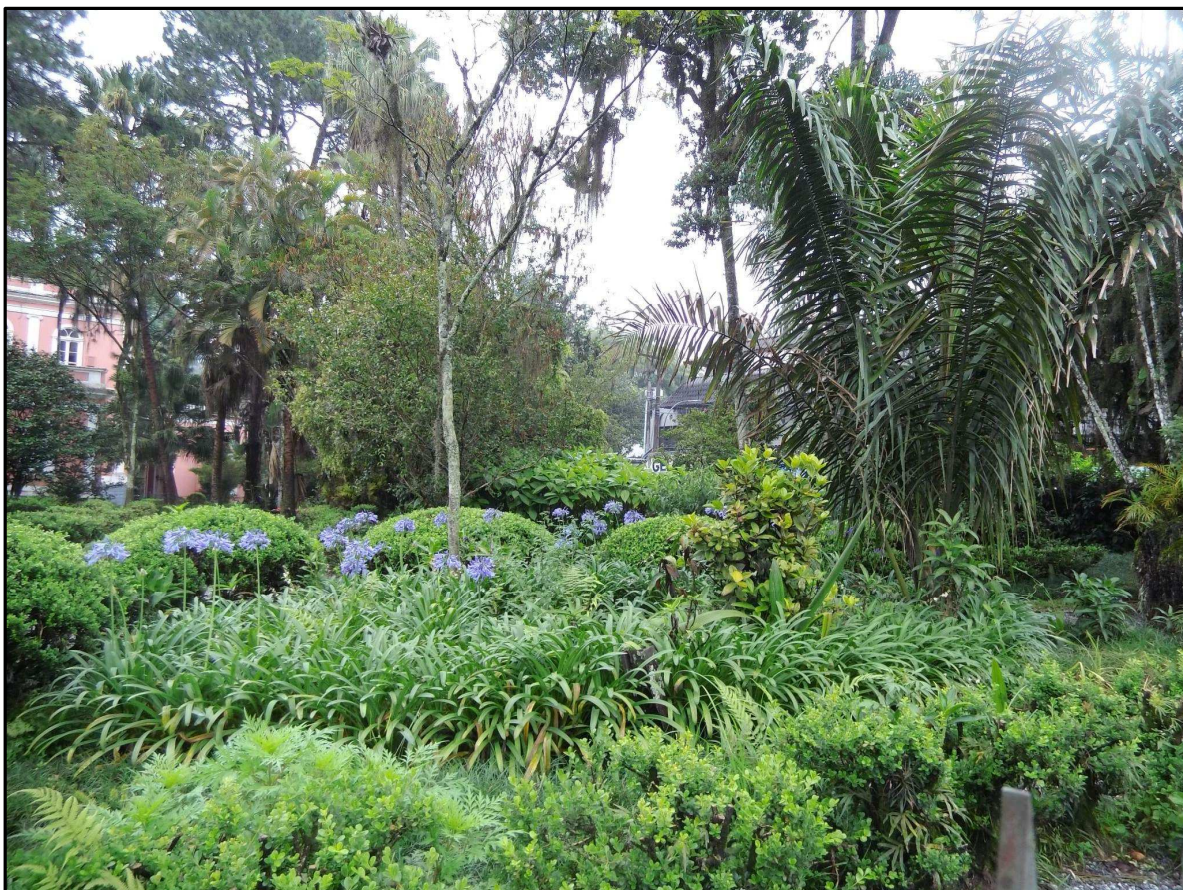
Foto 8-1 - Casa da Princesa Isabel e Jardins

Estado de conservação: estado de conservação da casa e dos jardins é bom, não existindo sinais externos de degradação;

Riscos potenciais associados a intervenção: os riscos negativos potenciais estão associados a alterações na paisagem e nas atividades sociais e turísticas devido a implantação de canteiros de obras e áreas de exclusão. O projeto terá um impacto positivo de alta importância pois afastará a possibilidade de ocorrências de enchentes que podem afetar a estrutura da casa e principalmente seus jardins.

Medidas de mitigação: para evitar os efeitos negativos das obras a serem realizadas é necessário o planejamento das áreas de canteiros de obras, de circulação de máquinas e caminhões e trabalhadores, bem como evitar a utilização de estruturas de dimensões exageradas que possam interferir na paisagem e na circulação.

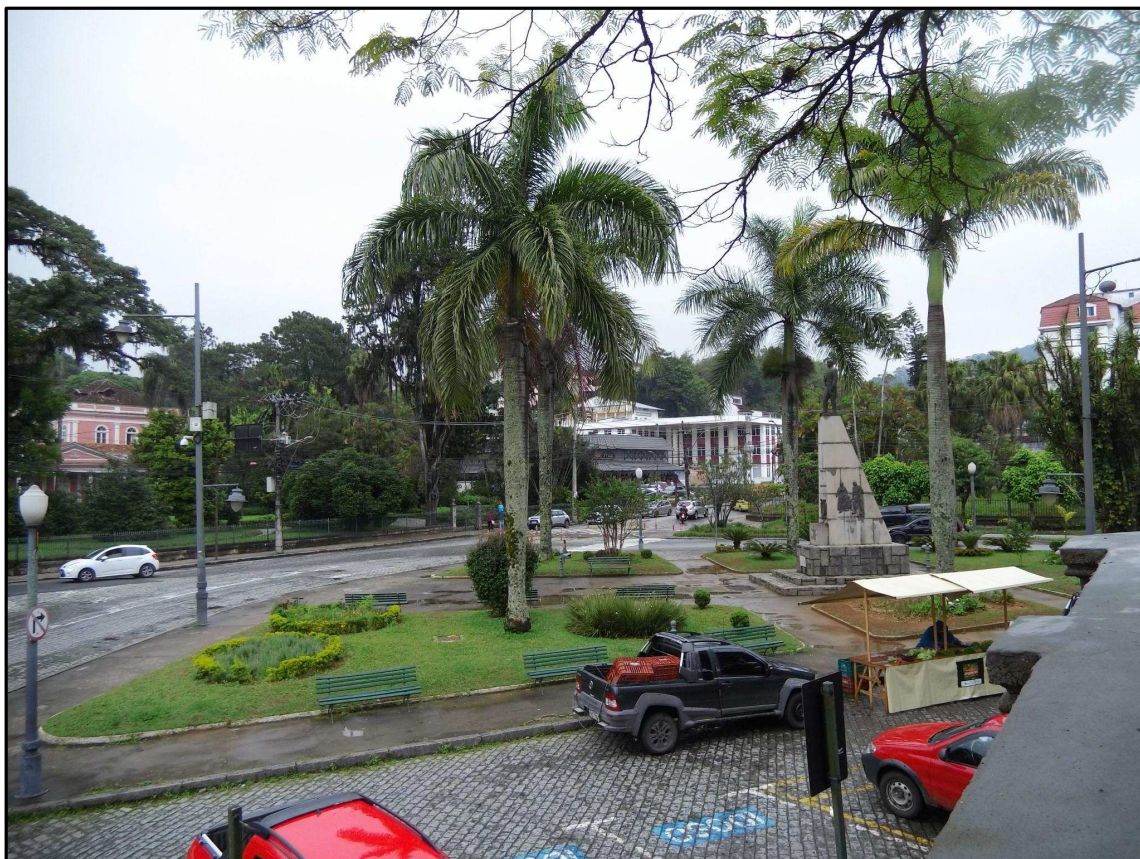
Foto 8-2 - Praça Princesa Isabel

Estado de conservação: estado de conservação bom, não foram visualizados pontos de degradação;

Riscos atuais: os riscos atuais estão associados a enchentes, eventuais faltas de manutenção, vandalismo (apesar de não terem sido visualizadas evidências deste tipo de ação), e eventuais utilizações inadequadas (com atividades que causem degradação, como estacionamento de veículos).

Riscos potenciais associados à intervenção: esta praça está muito próxima a obra, então tende a ser afetada pelos ruídos, emissões, poeira, e vibrações das obras, além da presença próxima de canteiros de obras, áreas de exclusão e trânsito de caminhões, e da força de trabalho. Além disso, pode ocorrer a degradação da paisagem e dificuldades na realização de atividades culturais e turísticas. Porém haverá o impacto positivo de mitigação dos riscos de enchentes;

Medidas de mitigação: para evitar os efeitos negativos das obras a serem realizadas é necessário o planejamento das áreas de canteiros de obras, de circulação de máquinas e caminhões e trabalhadores, bem como evitar a utilização de estruturas de dimensões exageradas que possam interferir na paisagem e na circulação.

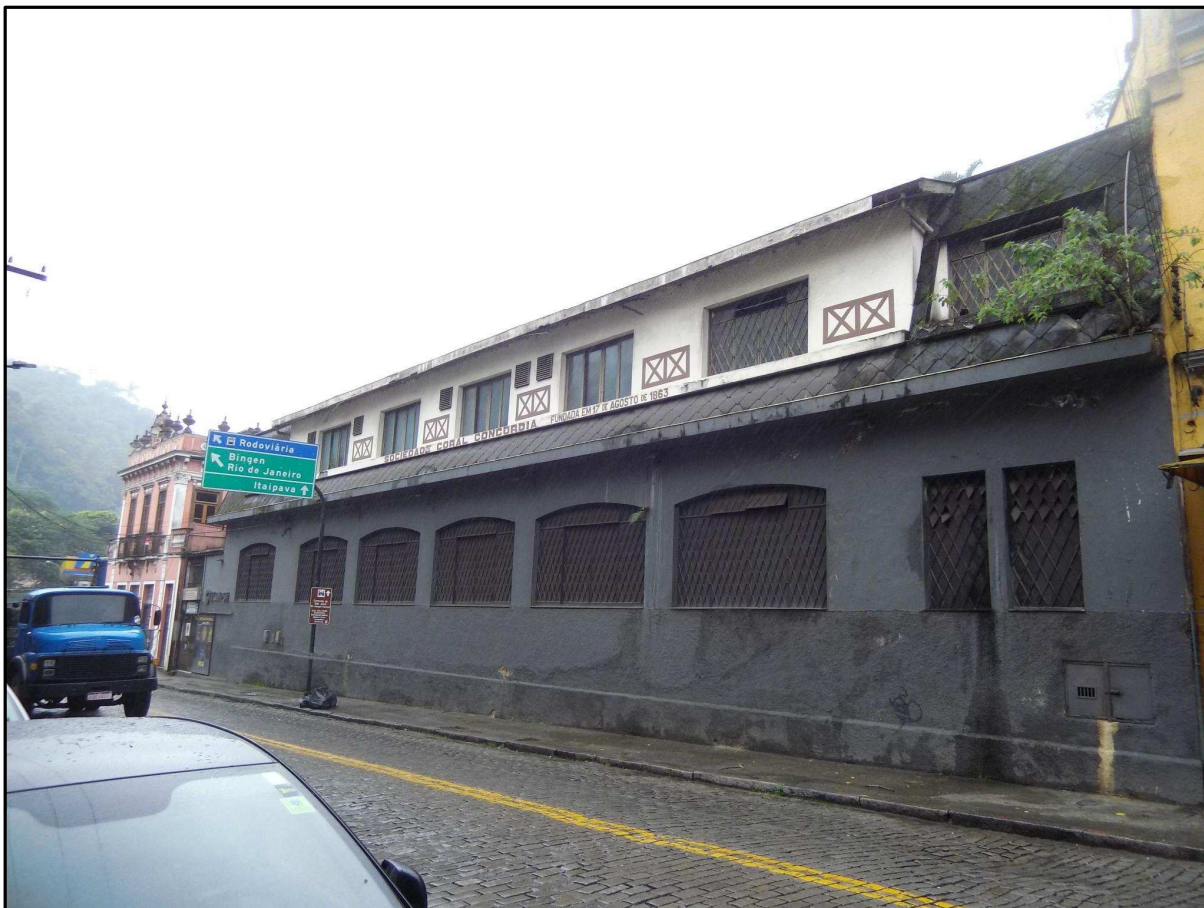
Foto 8-5 - Prédio da Sociedade Coral Concórdia

Riscos potenciais associados à intervenção: os principais riscos a este prédio estão associados aos vetores sociais das obras, poeira, ruído, vibrações, trânsito de veículos e trabalhadores, que podem causar danos leves ao prédio, mas podem interferir nas atividades sociais desenvolvidas. Porém, o principal risco está associado à escavação que

pode levar a alterações de solo (fuga de aterro) e degradação das fundações do prédio. Este risco deverá ser mitigado pelo projeto de engenharia.

Medidas de mitigação: Projeto de engenharia.

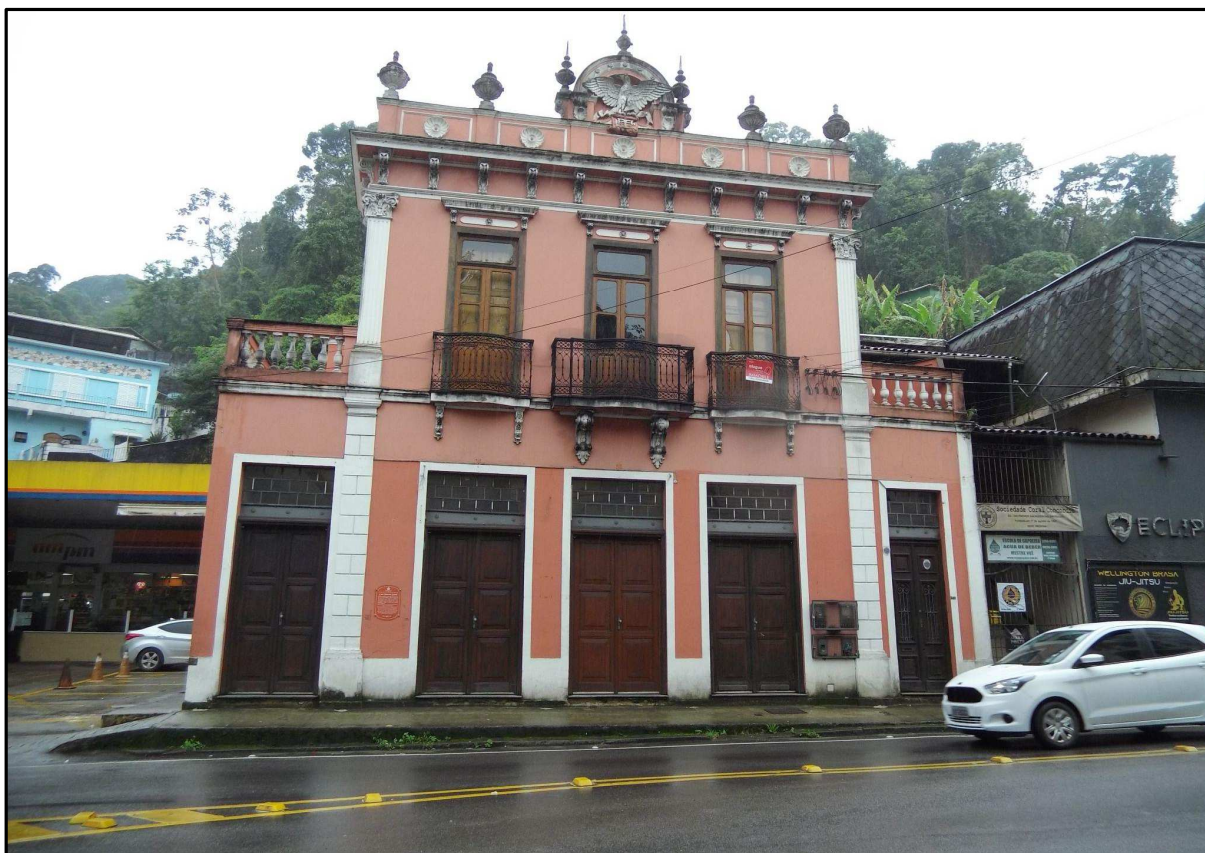
Foto 8-6 - Casa Valentim Scheid

Riscos potenciais associados a intervenção: esta edificação pode ser impactada pelas obras de implantação das seguintes formas: instabilidade das fundações em função de escavações; instabilidade estrutural devido a vibrações; degradação por poeira e poluição; impactos devido a circulação de máquinas, caminhões e força de trabalho.

Medidas de mitigação: para que não ocorram impactos negativos na estrutura são necessários cuidados nas escavações e circulação de máquinas pesadas, planejamento das operações de obras, esclarecimento da força de trabalho, e monitoramento da estrutura.

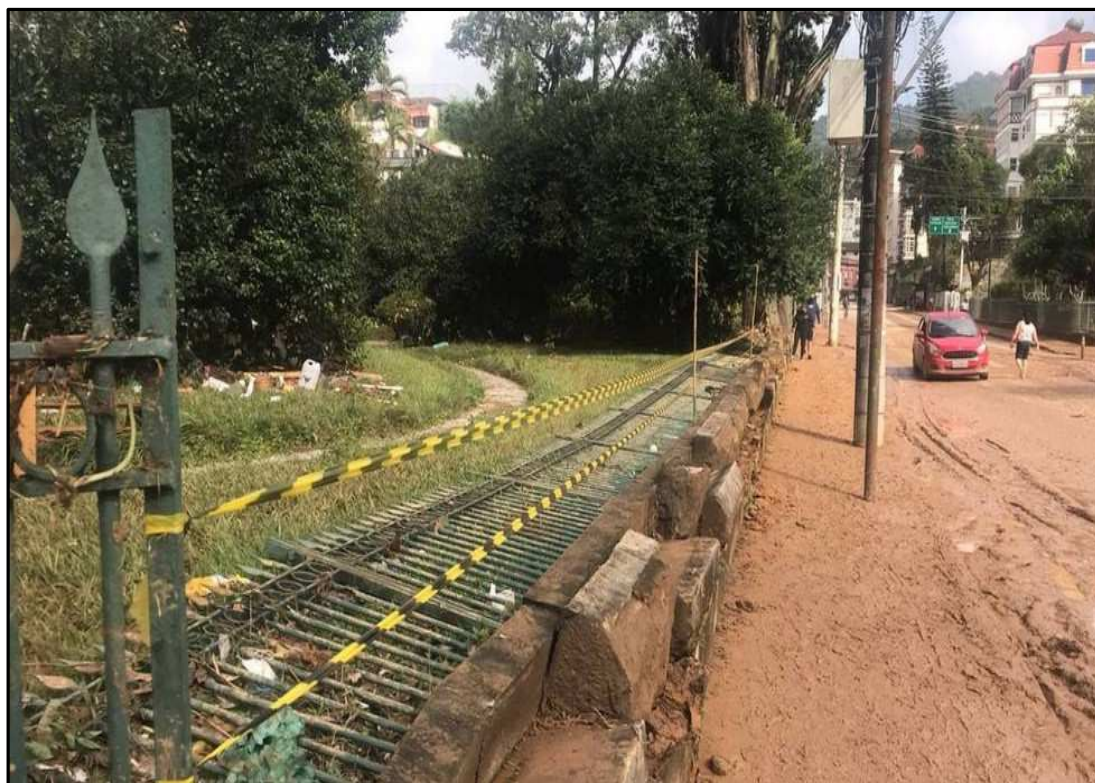
Foto 9-1- Muro da Casa da Princesa Isabel Destruído pela Força das Águas na Enchente de 15 de fevereiro de 2022

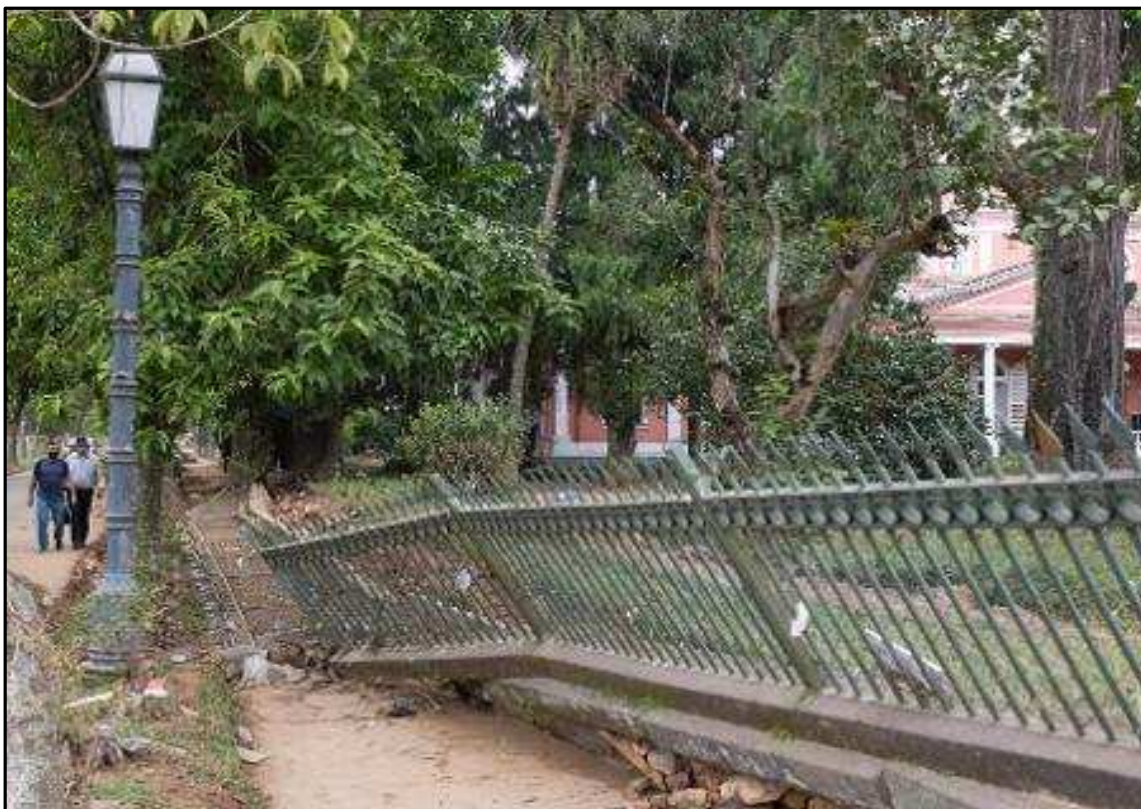
Foto 9-2 - Vista do Muro Tombado com a Casa da Princesa Isabel ao Fundo

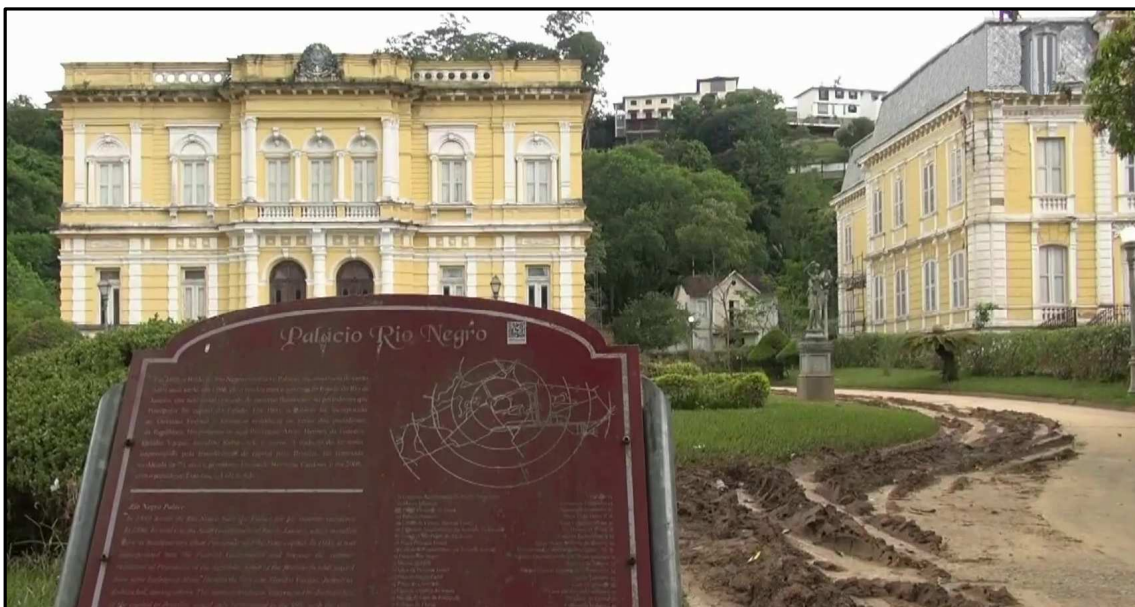
Foto 9-3 - Vista do Palácio Rio Negro Após as Chuvas

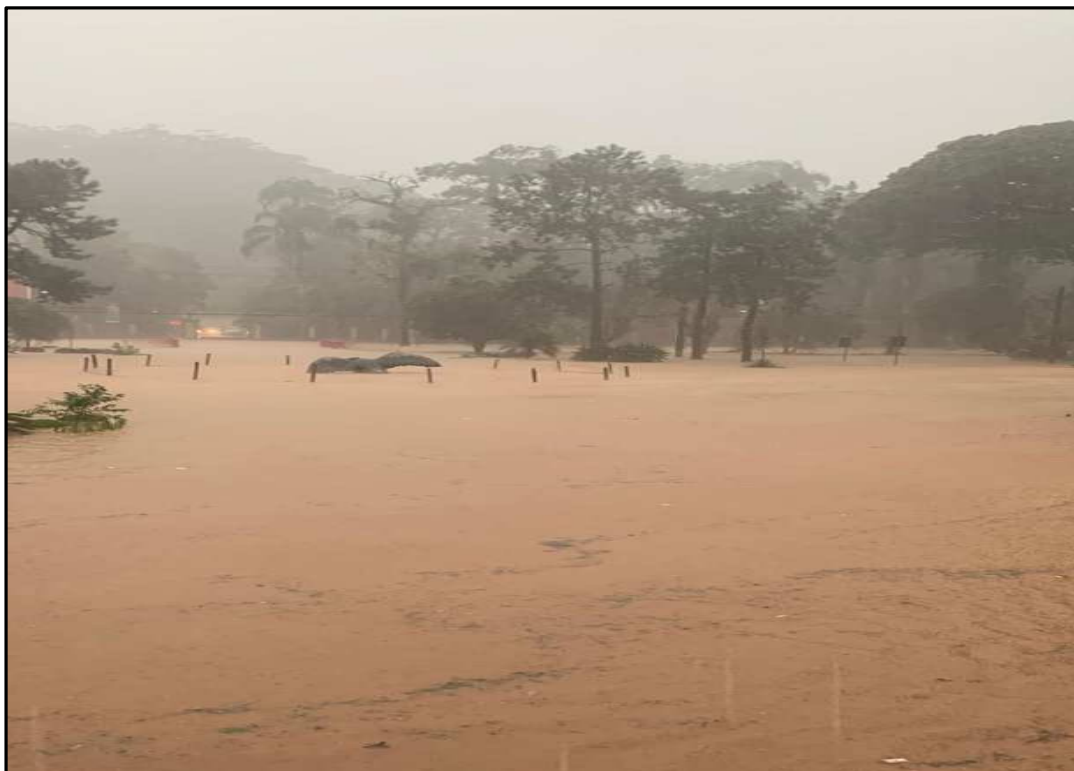
O Palácio Amarelo, sede da Câmara Municipal de Petrópolis também foi afetado, porém sem danos mais contundentes. (**Fotos 9-4 e 9-5**).

Foto 9-4- Inundação da Praça Visconde Mauá (Praça da Águia) em Frente ao Palácio Amarelo Sede da Câmara Municipal de Petrópolis. Observe a Estátua da Águia Quase Encoberta pelas Águas

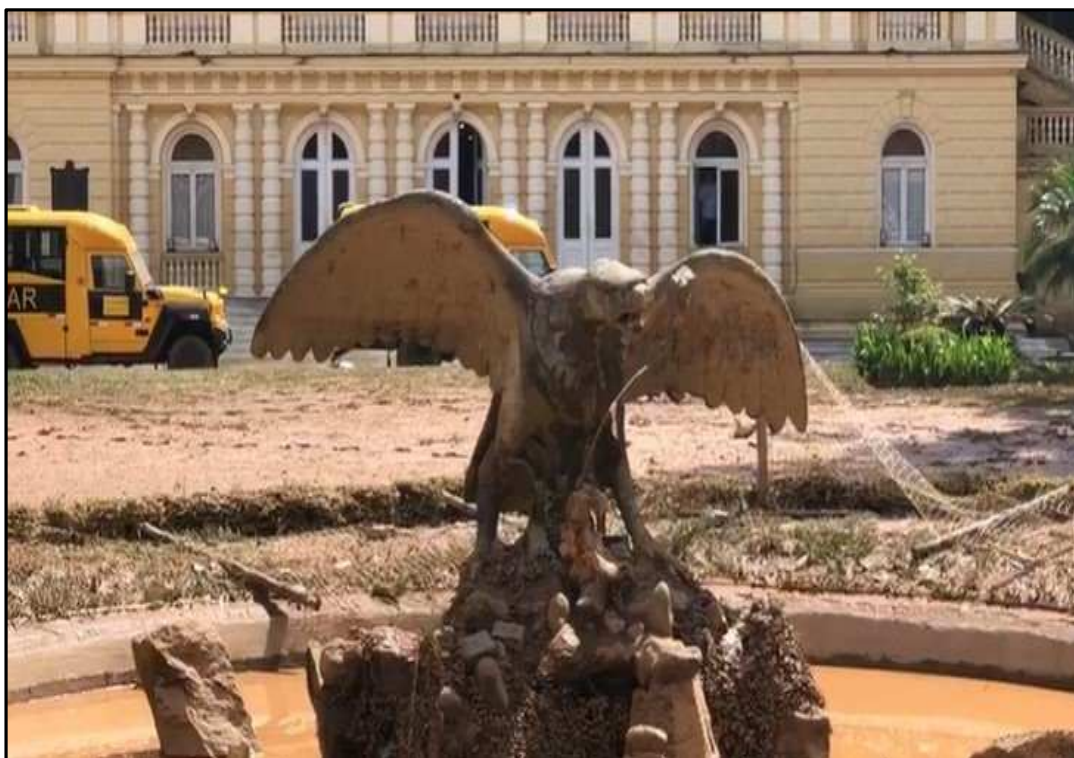
Foto 9-5 - Situação da Praça Visconde de Mauá após a Enchente. Palácio Amarelo ao Fundo

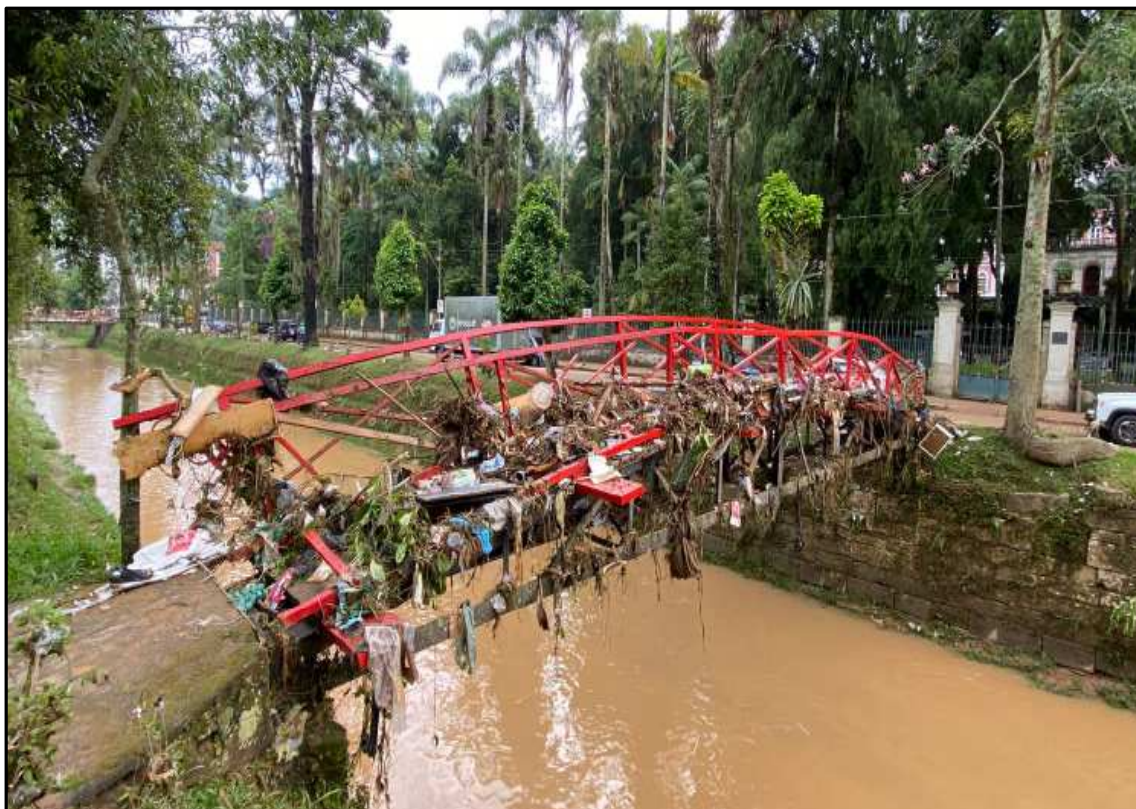
O Pavilhão das Viaturas também está com suas peças preservadas e a Casa Claudio de Souza sucursal do Museu Imperial localizada na Praça da Liberdade também não sofreu danos (**Fotos 9-8, 9-9 e 9-10**).

Foto 9-8 - Passarela Situada no Rio Quitandinha em Frente ao Museu Imperial

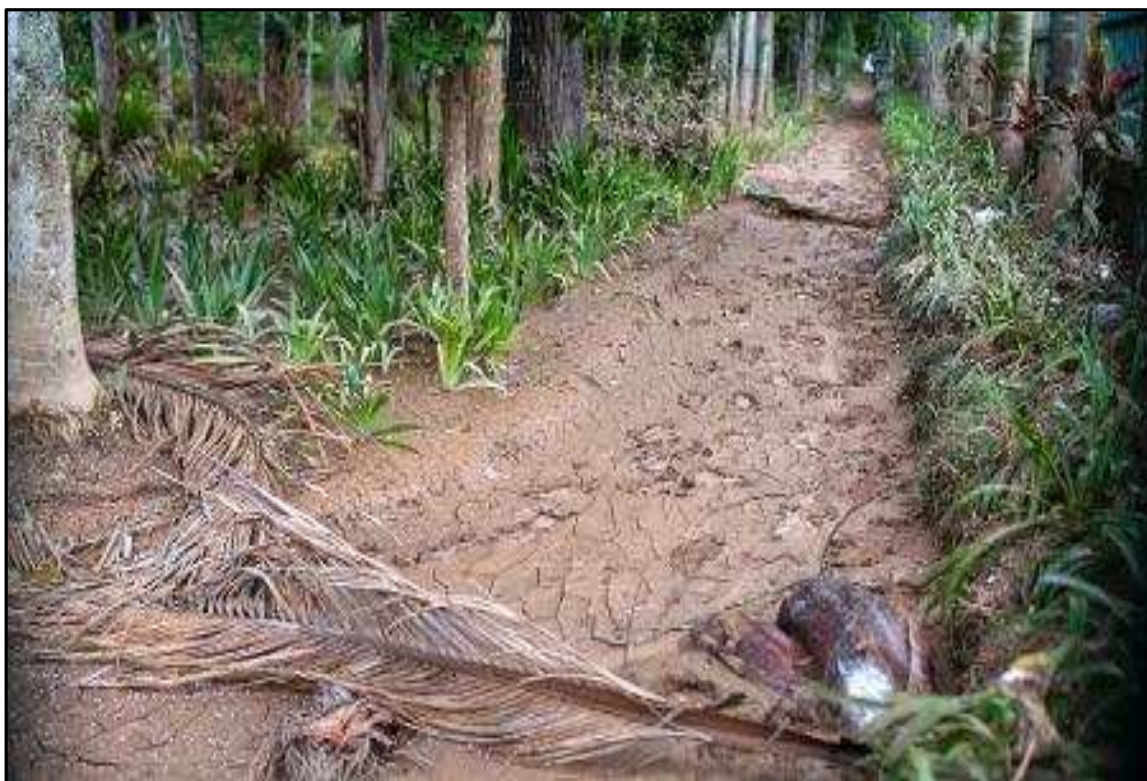
Foto 9-9 - Entrada do Museu Imperial Cheia de Lama, Dois Dias Depois da Enchente

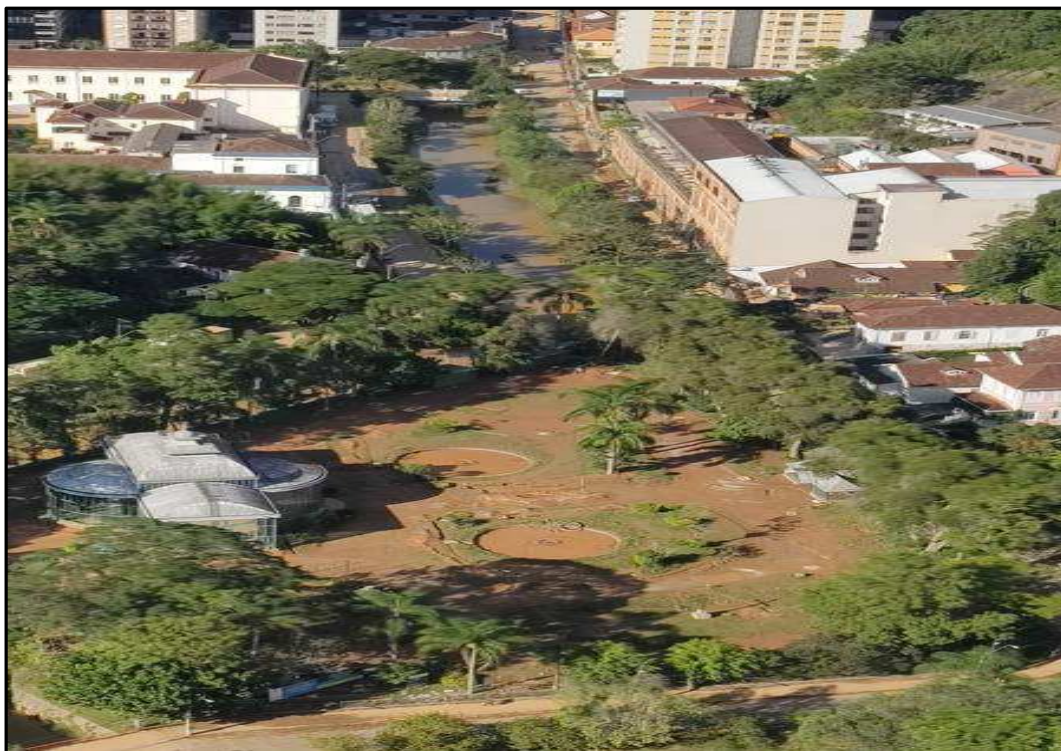
Foto 9-10 - Vista do Alto do Palácio dos Cristais. Lama Acumulada Após a Passagem da Enchente

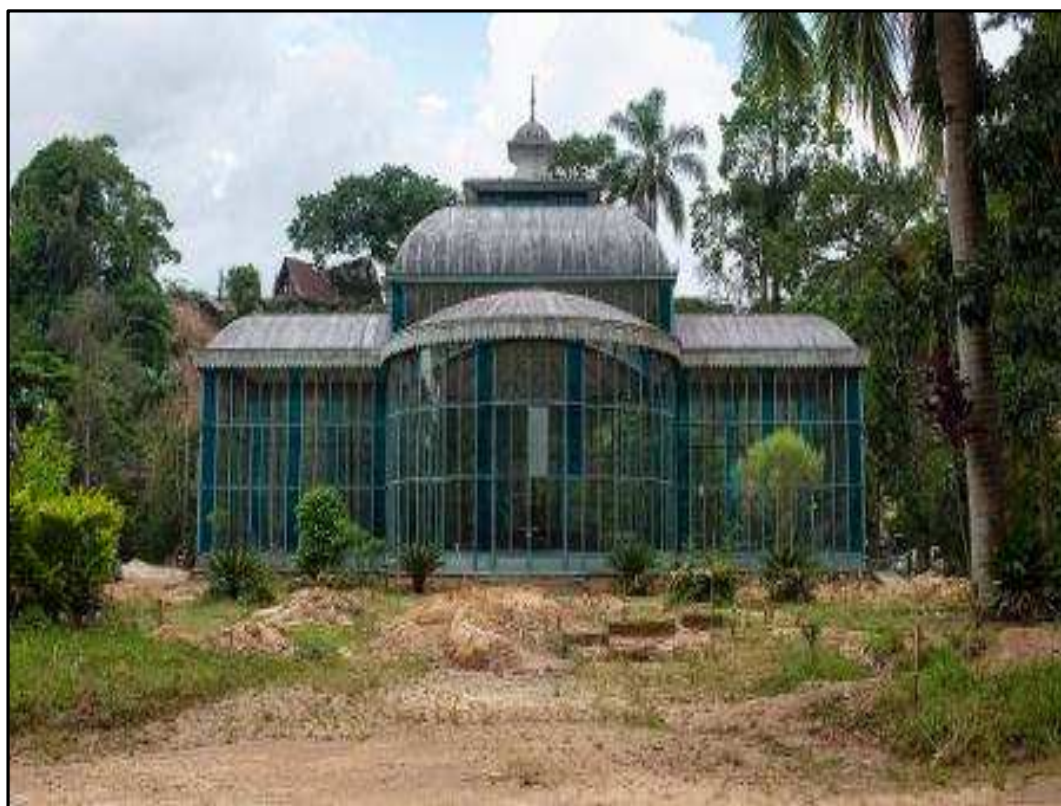
Foto 9-11 - Palácio de Cristal, 48 Horas Depois da Tempestade

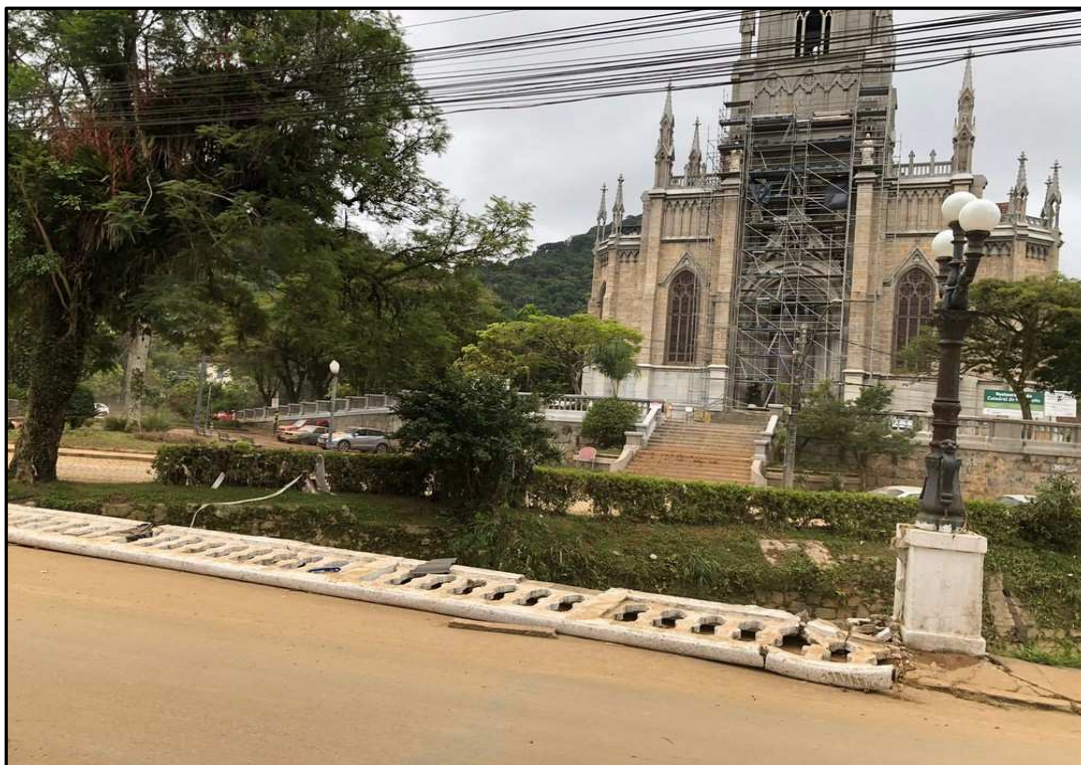
Foto 9-12 - Mureta de Proteção na Margem Direita do Rio Quitandinha em Frente a Catedral São Pedro de Alcântara. Ver Nível d'Água Atingido na Escadaria da Catedral.

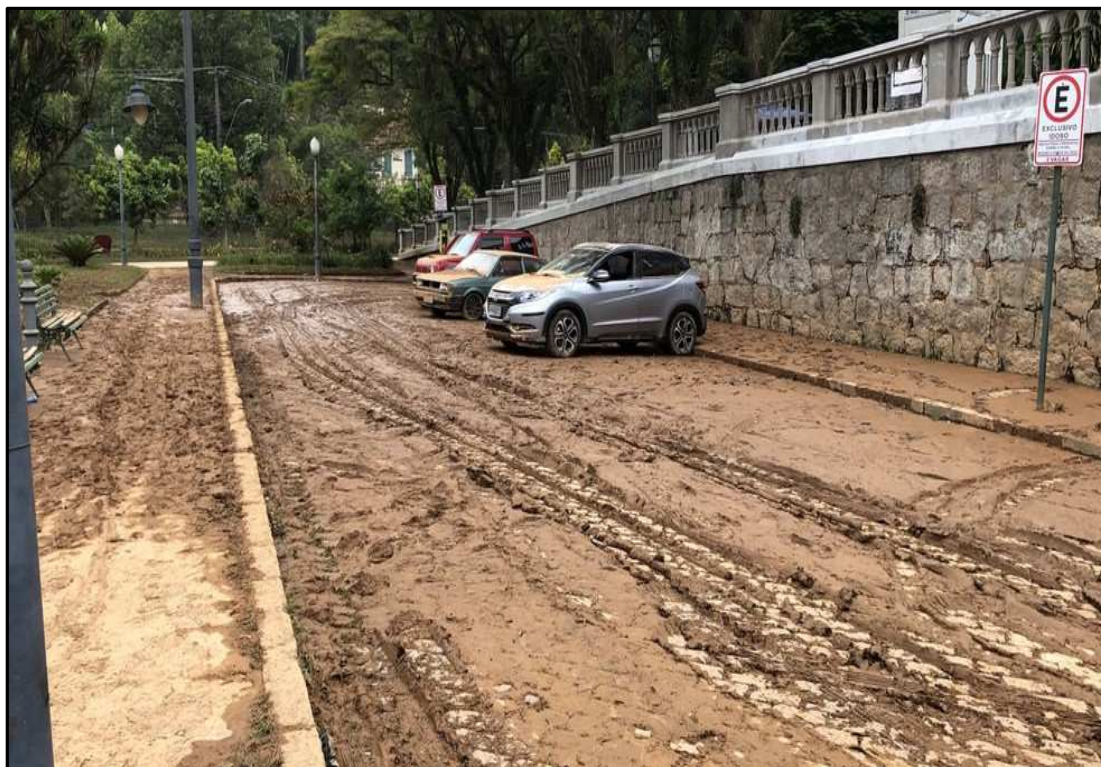
A Catedral São Pedro de Alcântara foi atingida com lixo e lama. Em frente a Catedral o muro de contenção da ponte sobre o rio Quitandinha desabou (**Fotos 9-13 e 9-14**).

Foto 9-13 - Lama Acumulada no Estacionamento Situado ao Lado da Catedral São Pedro de Alcântara. Nível d'Água Atingiu a Capota dos Veículos Estacionados
