## 6.2.6 Síntese do Meio Físico

O Projeto de Expansão do Loteamento Industrial BellaVista está inserido na bacia do Imboassica, destacando a lagoa de Imboassica, localizada na divisa dos municípios de Macaé e Rio das Ostras, com apenas o rio Imboassica como curso d'água significativo. Sua bacia hidrográfica compreende cerca de 58 km².

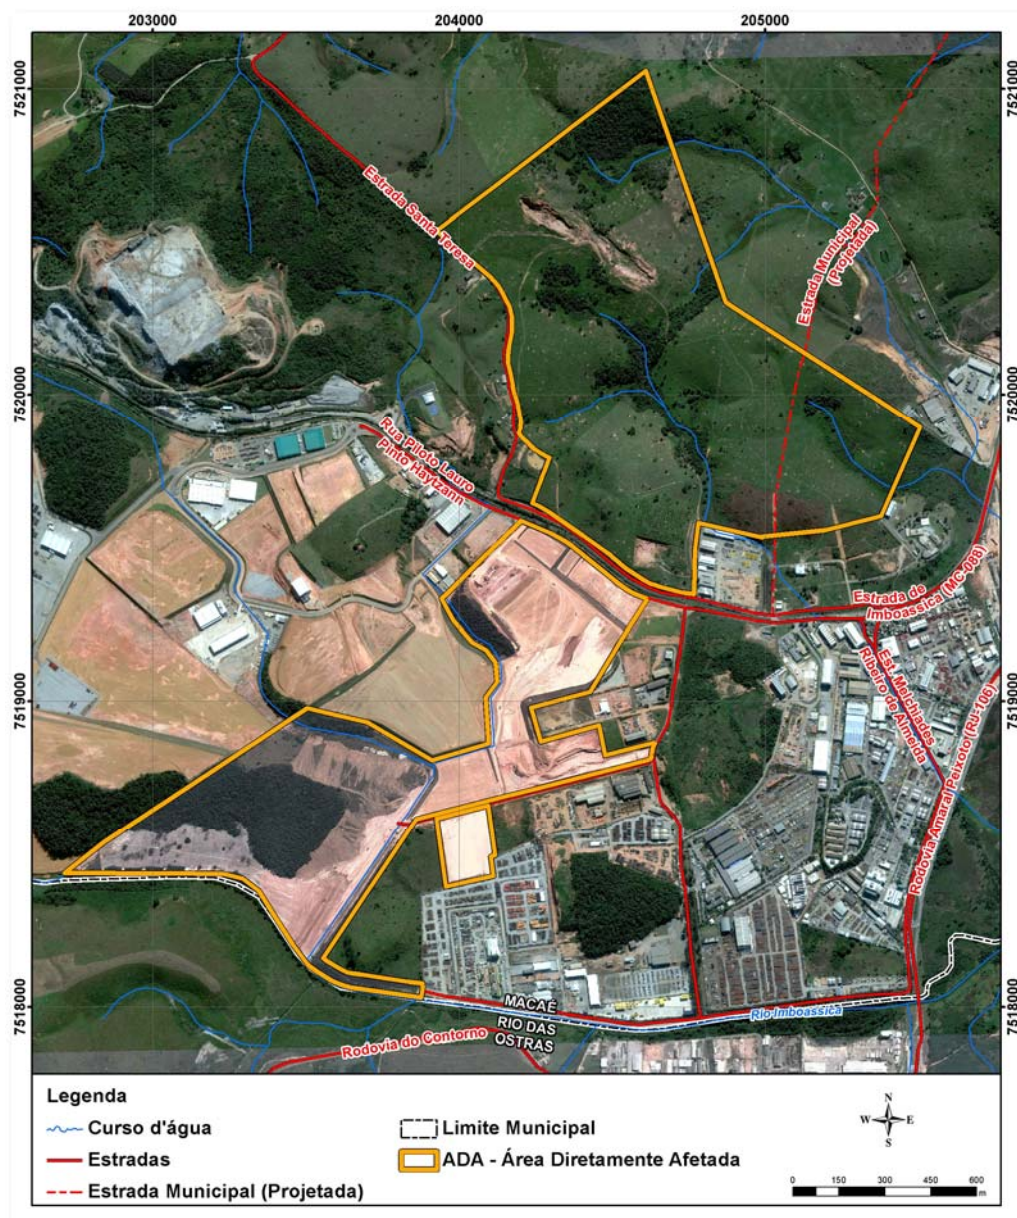
**FIGURA 6.2.6-1**  
**ÁREA DO PROJETO DE EXPANSÃO DO LOTEAMENTO INDUSTRIAL BELLAVISTA**

Analisando a dinâmica superficial da ADA e seu entorno imediato é fundamental considerar também o uso do solo da área. Deste modo nota-se que grande parte da área encontra-se terraplanada, com correção topográfica e sistema de drenagem implantado. Apenas a porção leste apresenta topografia original ocupada por pastagem, com exceção da área da cava de saibro desativada. Como pode ser observado na **FIGURA 6.2.6-1**.

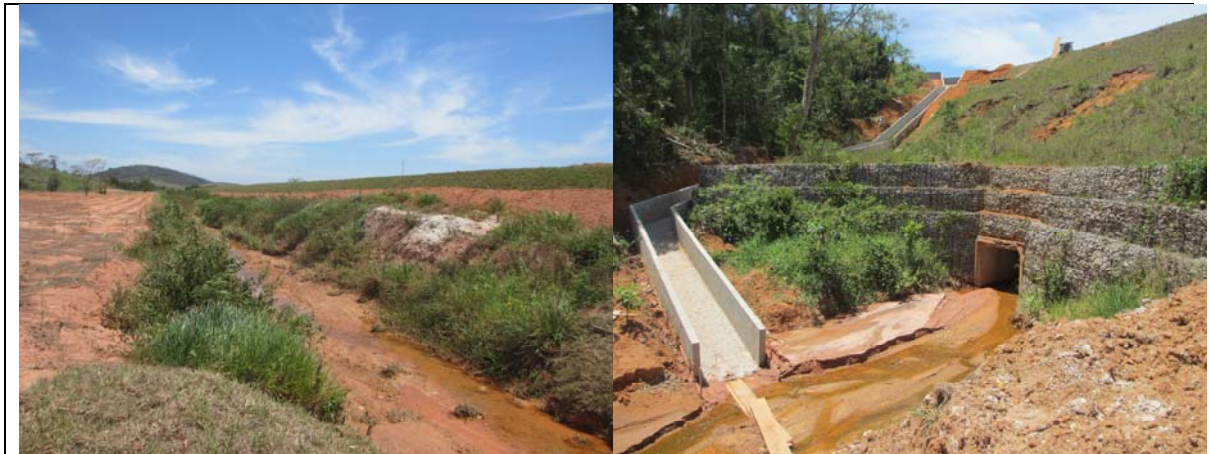
Nas áreas com correção topográfica é observado o desenvolvimento de processos erosivos próximo aos corpos d'água, decorrentes do redirecionamento do escoamento pluvial e das obras de terraplenagem executadas na área. Nestes trechos são identificados carreamento de sedimento e consequente assoreamentos dos corpos d'água, conforme se observa nas **FOTOS 6.2.6-1 e 2**.

**FOTOS 6.2.6-1:** Córrego no limite oeste da ADA, antes da confluência com o rio Imboassica, verificar grande quantidade de sedimento no leito do rio (UTM 203868 / 7518508)

**FOTOS 6.2.6-2:** Córrego localizado na porção central da ADA. É possível verificar as obras de drenagem e o aterro executado na área. No leito do rio ocorre acumulo de sedimento (UTM 203942/7519167).

Nas encostas dos aterros executados na ADA e entono estão sendo plantados gramíneas para evitar o desenvolvimento de processos erosivos, contudo próximo aos sistemas de drenagem ainda é observado alguns focos erosivos.

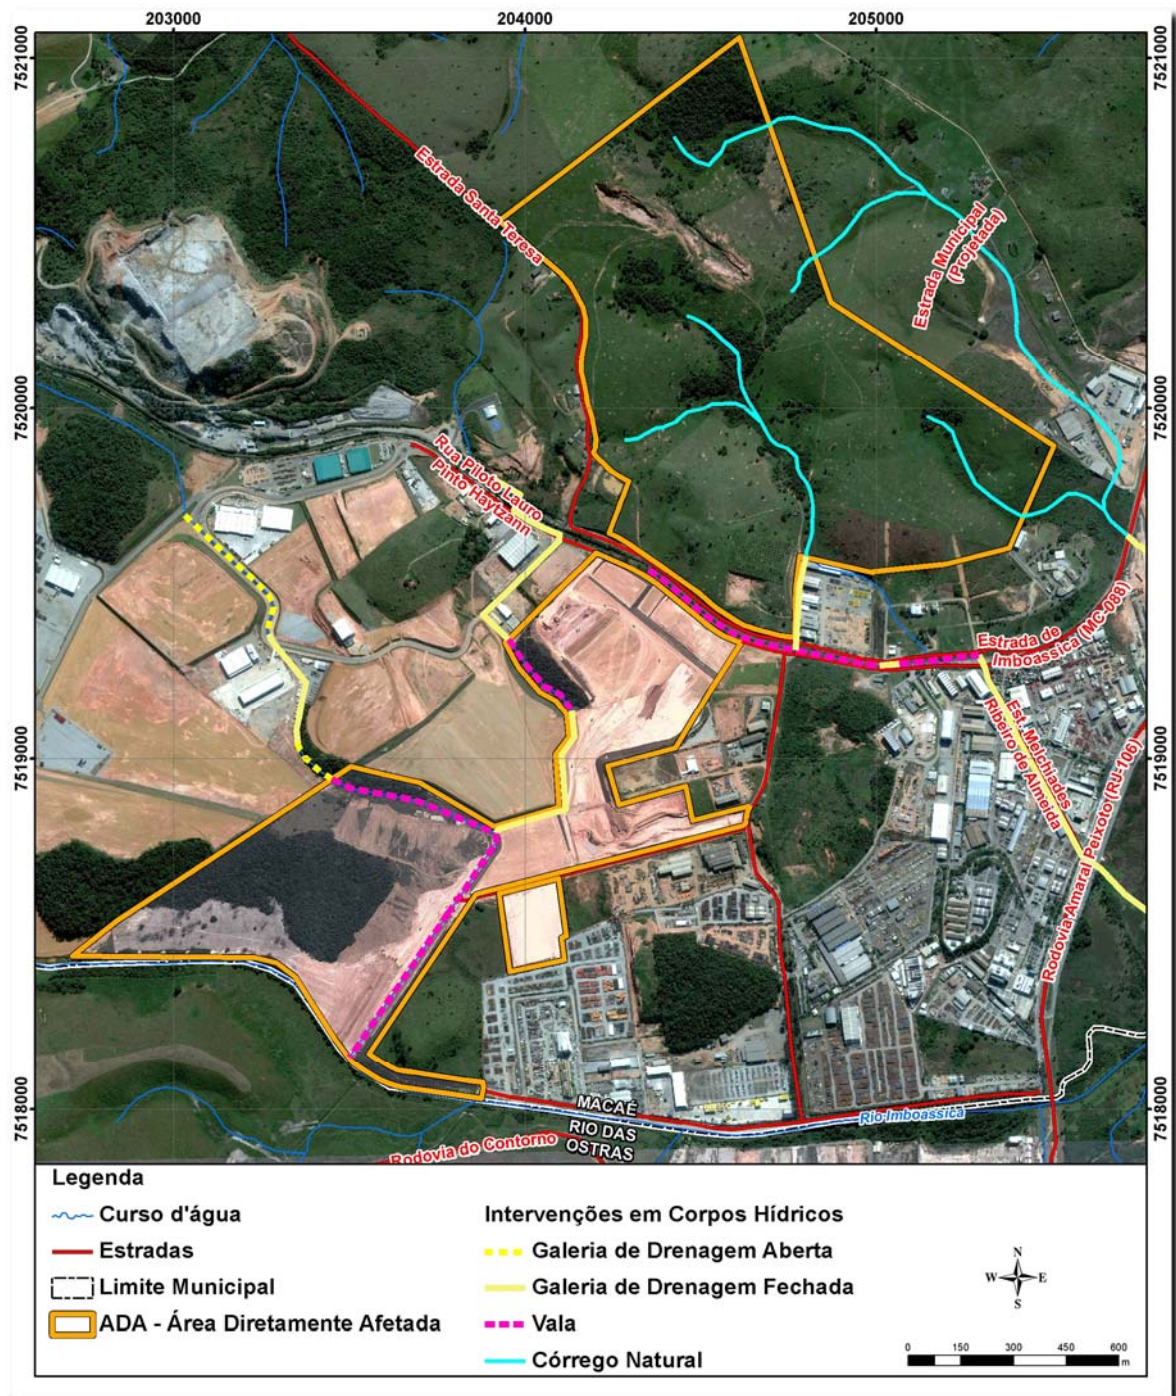
**FIGURA 6.2.6-2**  
**INTERVENÇÕES REALIZADAS NOS CORPOS HÍDRICOS DA ADA**

Destaca-se aqui as intervenções já realizadas nos corpos hídricos destas áreas como galerias subterrâneas, canalização e travessias, conforme ilustrados na **FIGURA 6.2.6-2**. De acordo com a verificação do dimensionamento hidráulicos das intervenções realizadas o sistema suporta a vazão com tempo de recorrência (TR) de 50 anos.

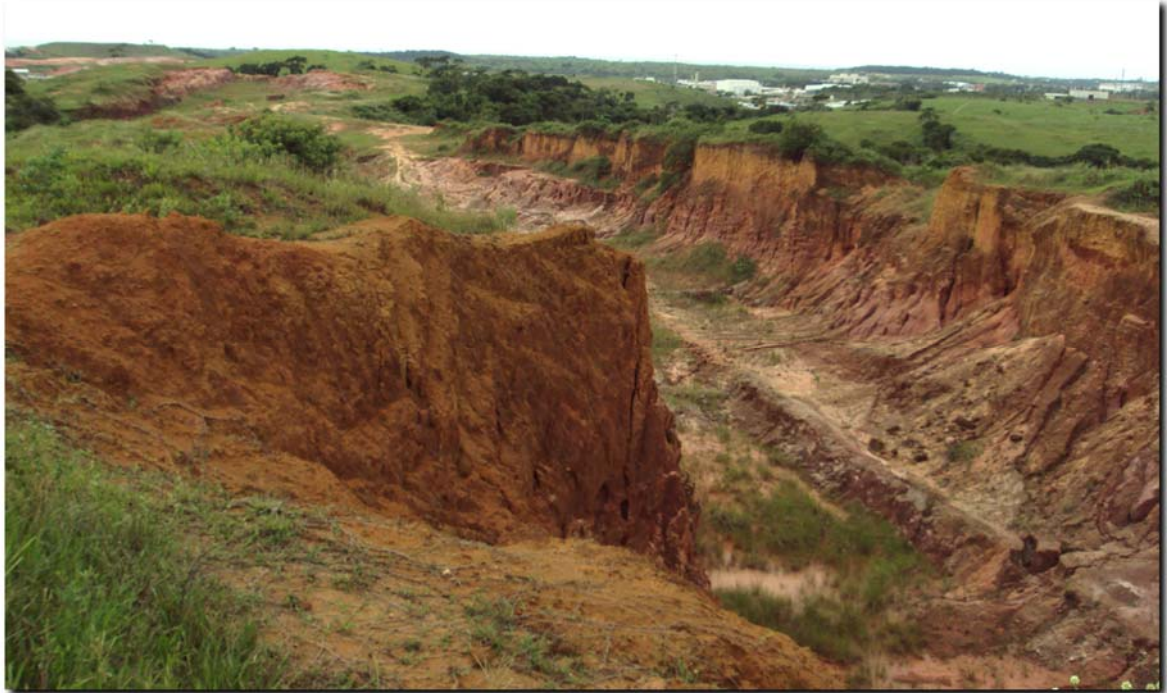
Na porção leste da ADA e entorno é observado sulcos erosivos ao longo dos caminhos de acesso causado pelo escoamento pluvial. Ainda nesta porção destaca-se uma cava desativada de saibro, em uma área de aproximadamente 430 metros de comprimento, trechos de largura que variam de 50 a 100 metros e uma profundidade de aproximadamente 20 metros de desnível/profundidade em relação ao terreno natural (**FOTO 6.2.6-3**) de acordo com o Laudo de Vistoria nº 100/20009 do IBAMA, referente ao processo P.A. nº 1.30.015.000019/2006-04. Nesta área ocorre o desenvolvimento de erosão nos taludes e encostas das cavas devido a sua alta declividade, contudo grande parte do material erodido concentra-se no interior da própria cava.

**FOTO 6.2.6-3:** Cava desativada na porção nordeste da ADA (UTM 204334 / 7520646).
