Base de Duque de Caxias BADUC

**Auditoria Ambiental de Conformidade Legal em
Cumprimento à Lei Estadual nº 1.898/1991 com Escopo na
Diretriz do INEA, DZ-056-R.3**

**Relatório Final
Volume Único**

BR_BADUC_000_RAA/00

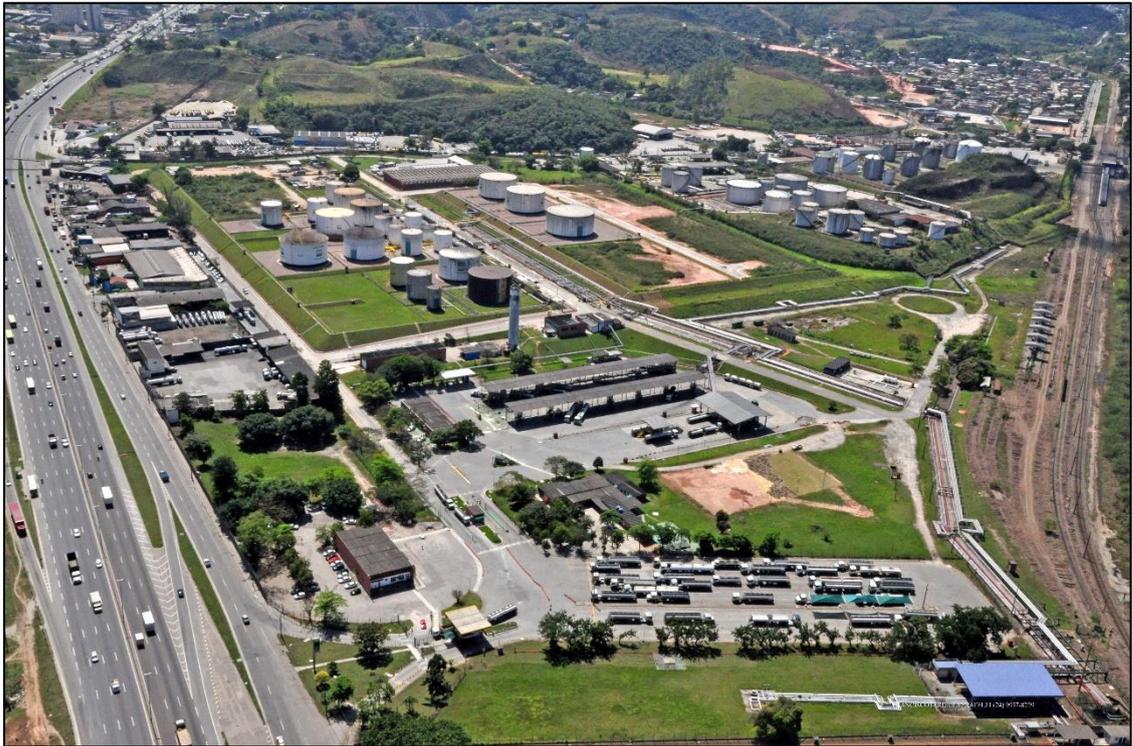
Figura I-1 – Base de Duque de Caxias – BADUC.

Atividade: Base de armazenamento de combustíveis (Figura I-1), contendo 24 tanques cilíndricos verticais em três bacias de contenção, duas Plataformas de Carregamento de CT's - PLECT (Caminhão Tanque e Plataforma de Enchimento de Caminhão Tanque respectivamente - Figura I-2), Instalações para Descarga de CT's e de recebimento de Álcool, Estacionamento de CT's.

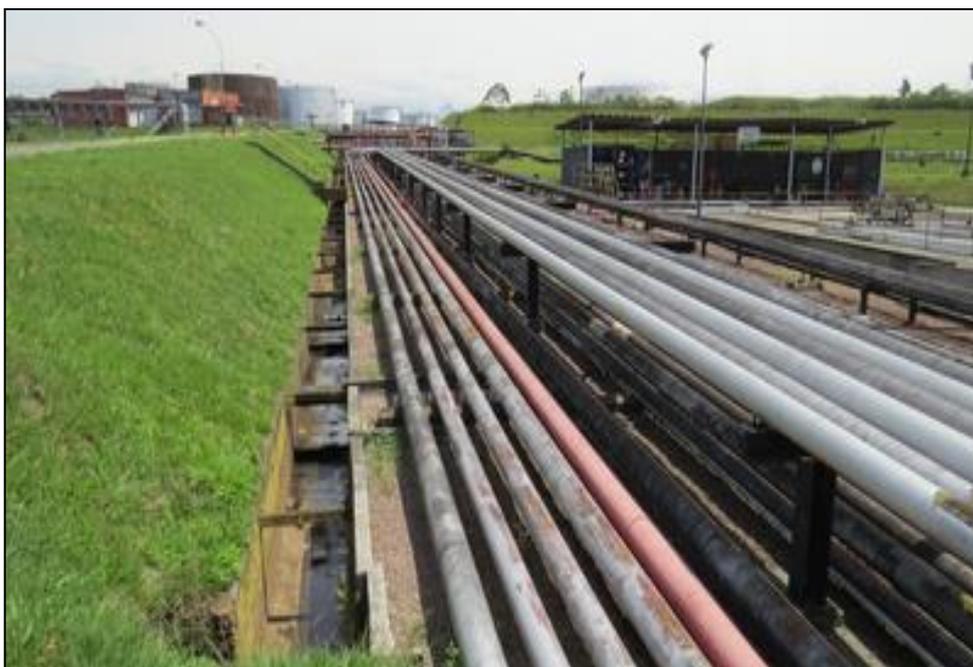
Figura II-1 - Dutos para recebimento dos produtos da REDUC e envio para PLECT.

- Dutos para recebimento dos produtos da REDUC e envio para a PLECT (Figura II-1);

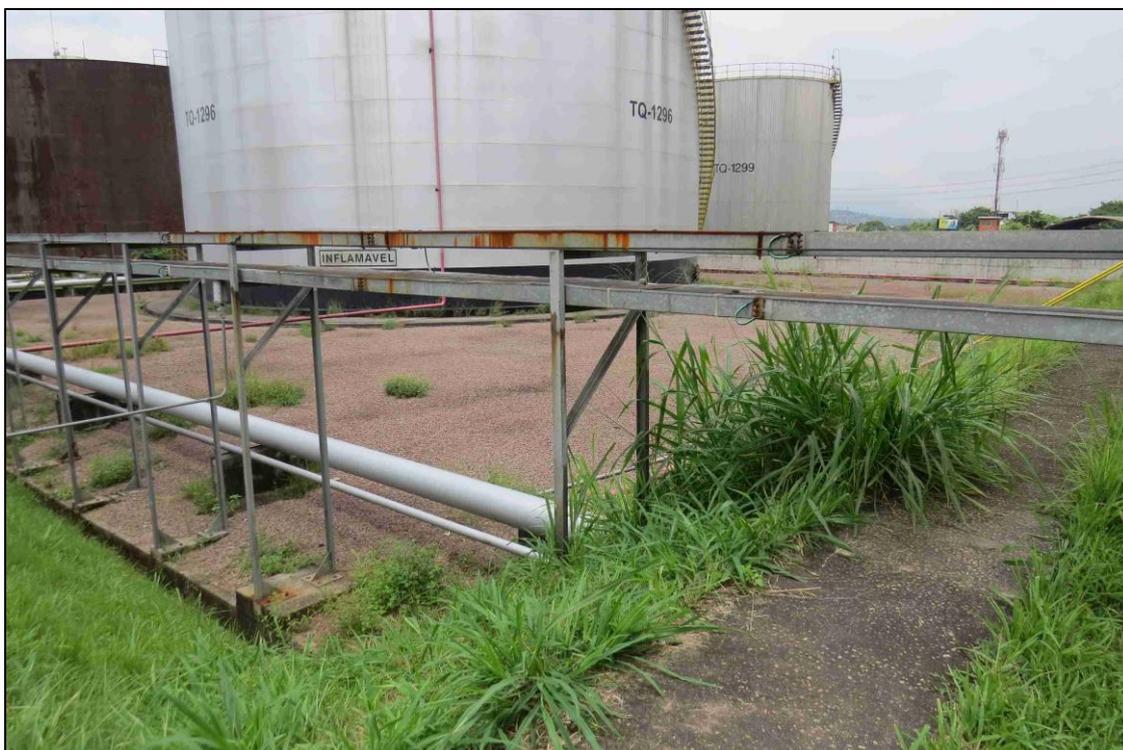
Figura II-2 – Parque de Tanques.

- Área de descarregamento de CT de Álcool, Gasolina Podium, Diesel Podium, Biodiesel, AB9;
- Parque de Tanques (Figura II-2) composto por três (3) Bacias e vinte e quatro (24) tanques atmosféricos verticais, sendo:
- Bacia de Claros - AB-9, Biodiesel B-100, AEAC, AEHC, Gasolina “A”, OD Marítimo, Diesel S-500, Diesel S-10, Diesel Podium e Gasolina Podium;
- Bacia de Escuros - OC 1A, 2A e OCTE (Bacias Desativadas);

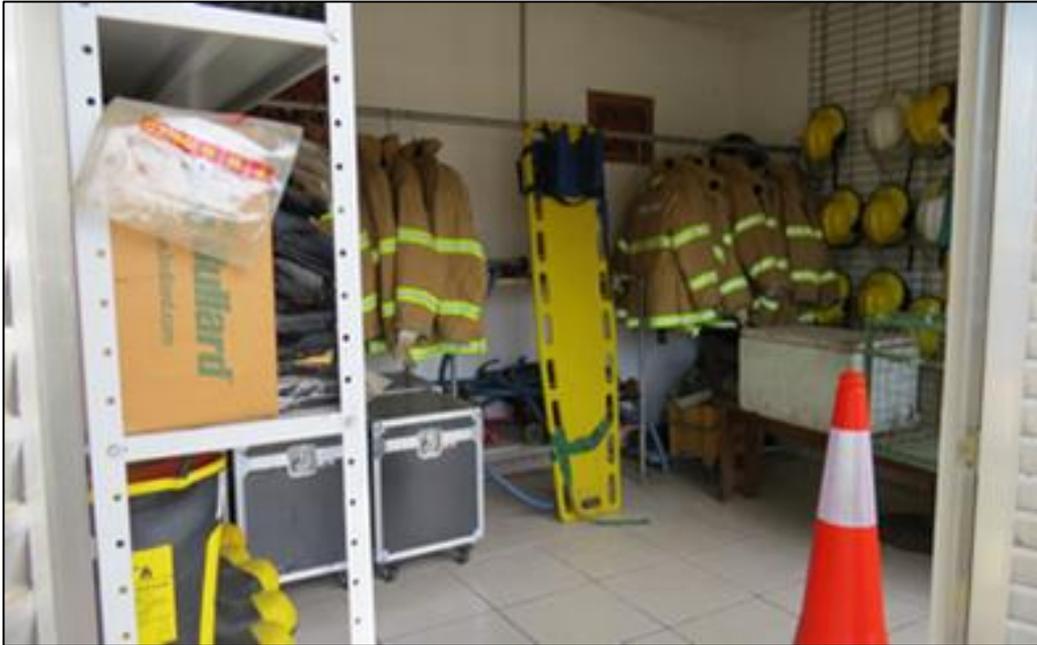
Figura II-3 - Sala de equipamentos dos Brigadistas.

- PLECT – 14 ilhas;
- 21 baias, 20 com braços top-load e 2 com bottom-load;
- Canaletas de drenagem no perímetro são direcionadas para o SAO;
- Pátio de descarregamento de CT de Álcool, Gasolina Podium, Diesel Podium, Biodiesel;
- Plataforma de carregamento/d Descarregamento de produtos especiais (AB- 09); - PLEV T A estação de transporte ferroviário (desativada);
- Parque de bombas de transferência;
- Sistema de Combate a incêndio com estações de LGE e abrigo com materiais e equipamentos da Brigada de Incêndio (Figura II-3);

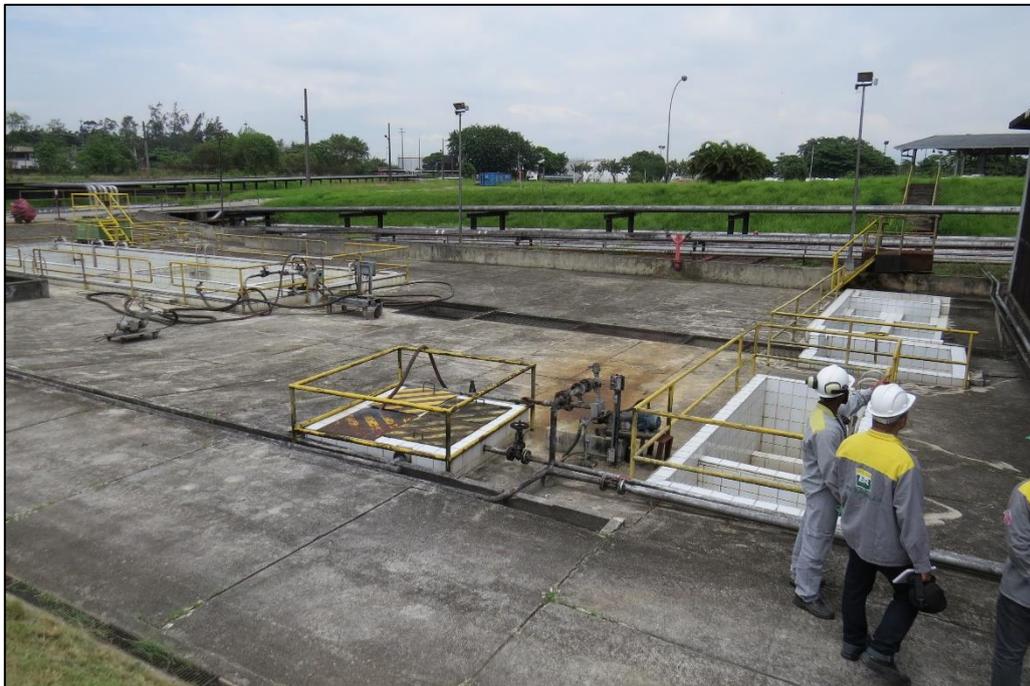
Figura II-4 - Separador Água e Óleo - SAO.

- Separador Água e Óleo – SAO (Figura II-4);

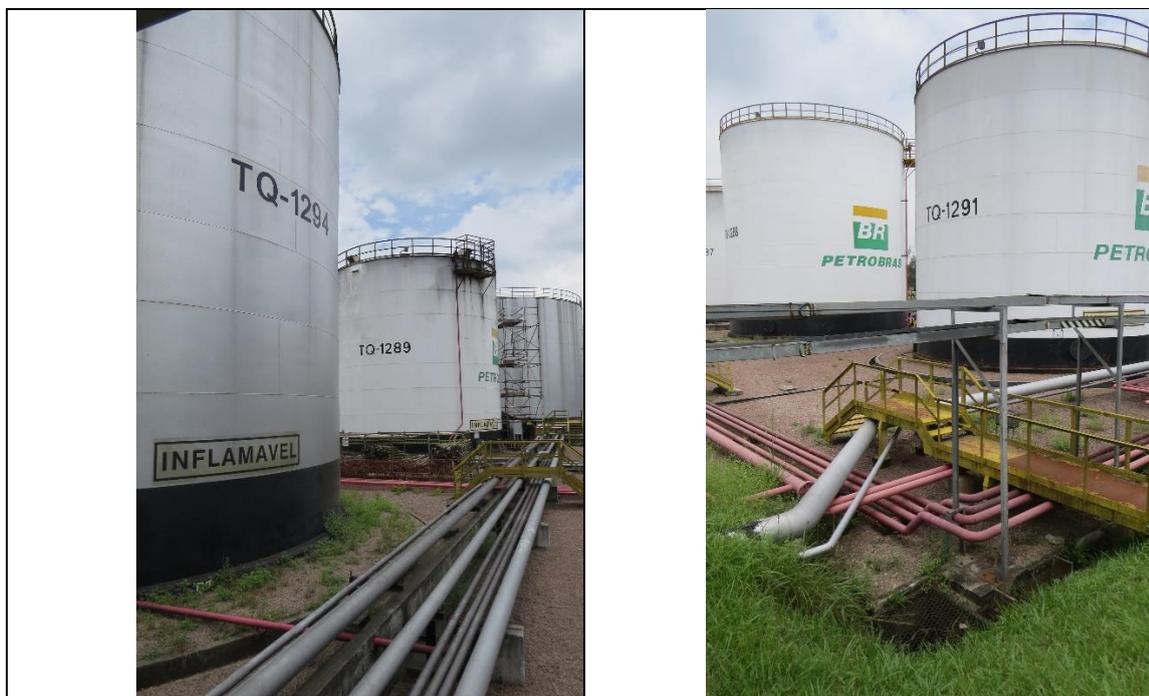
Figura III-1 - Áreas de tanques da BADUC.

Evidenciado em campo a armazenagem em área considerada como definitiva e dentro dos padrões da norma, abrangendo 24 tanques verticais (16 ativos) em 3 bacias de contenção (Figura III-1).

Foi evidenciado o Estudo de Permeabilidade do Solo das Bacias de Contenção do parque de tanques, elaborado pela empresa FullGeo, Diagnóstico e Remediação Ambiental (Relatório 092.2014.R001.V2, Novembro/2016, Nota PM 1091984). O estudo concluiu que os solos das quatro bacias de contenção avaliadas estão com índices de permeabilidade entre $3,2 \cdot 10^{-7}$ cm.s⁻¹ e $2,1 \cdot 10^{-3}$ cm.s⁻¹, recomendando que: i) sejam melhor avaliadas as condições das bacias para definir medidas cabíveis de adequação; ii) evitar o aumento da permeabilidade superficial pela eliminação da vegetação que se desenvolve no solo destas bacias de contenção.

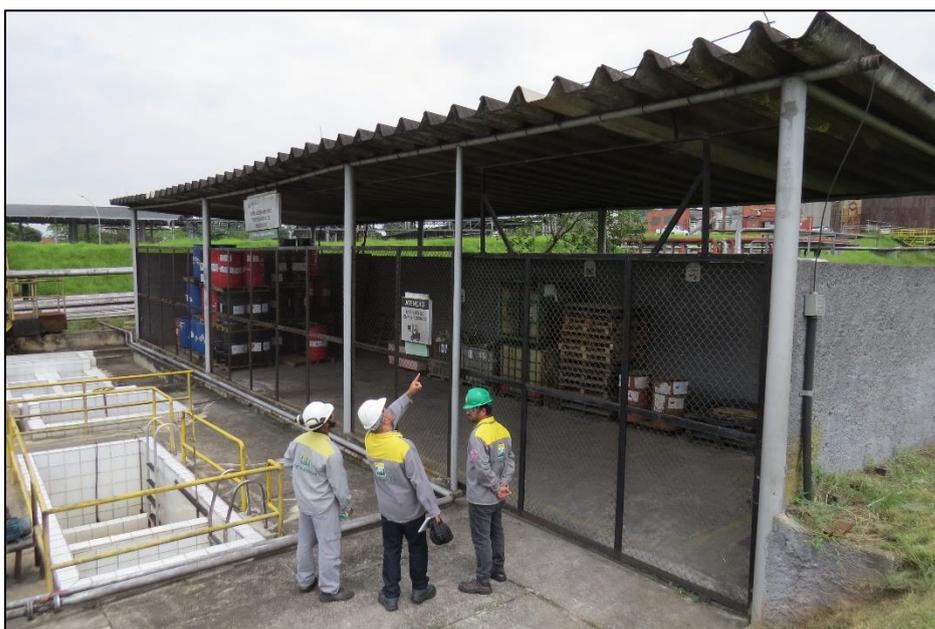
Figura III-2 - Galpão de Resíduos Classe I.

Status: Atendido. A BADUC dispõe de área coberta situada no lado leste da unidade, cercada com canaleta de drenagem para o SAO (próximo), dotada de piso de concreto, com tela e paredes de alvenaria, iluminação externa e acesso restrito para a armazenagem de resíduos Classe I, como lâmpadas, pilhas e baterias, mangotes contaminados, tambores contendo combustível fora de especificação, drenagem de linha, emulsão asfáltica, resíduo oleoso (Figura III-2). Os tipos de resíduos principais estão corretamente identificados. Como observação, foi evidenciado que o local não possui alimentação elétrica e iluminação no seu interior (pois os serviços são executadas diurnamente), nem comunicação fixa (realizada por rádio).

Ponto de Melhoria 02/18: Relativo ao Armazém Temporário de Resíduos Classe I, notou-se mancha de vazamento de produto; canaletas de contenção gradeadas com pequena largura e profundidade colmatadas por sedimento, vegetação e resíduos, e inexistência de concretagem na lateral junto a parede esquerda do armazém.

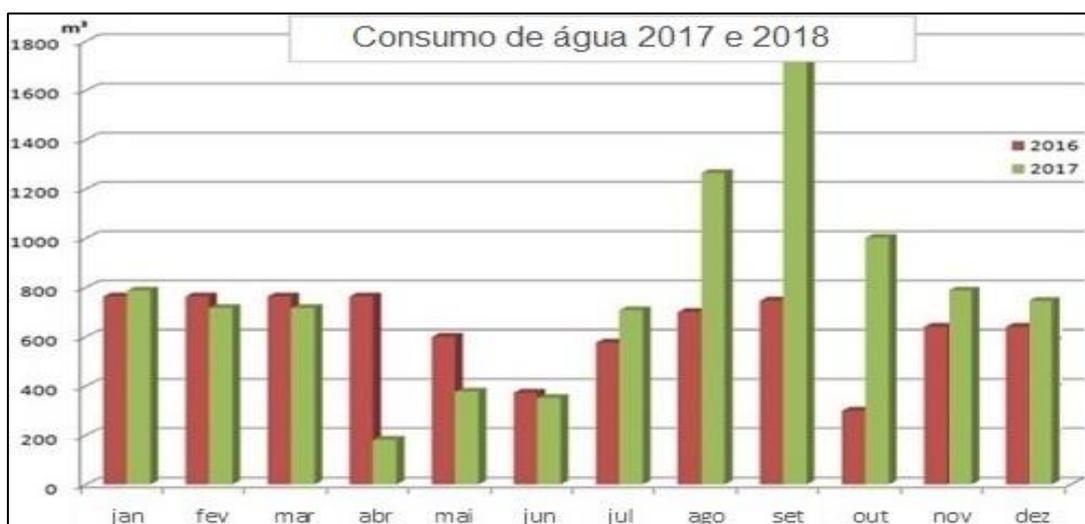
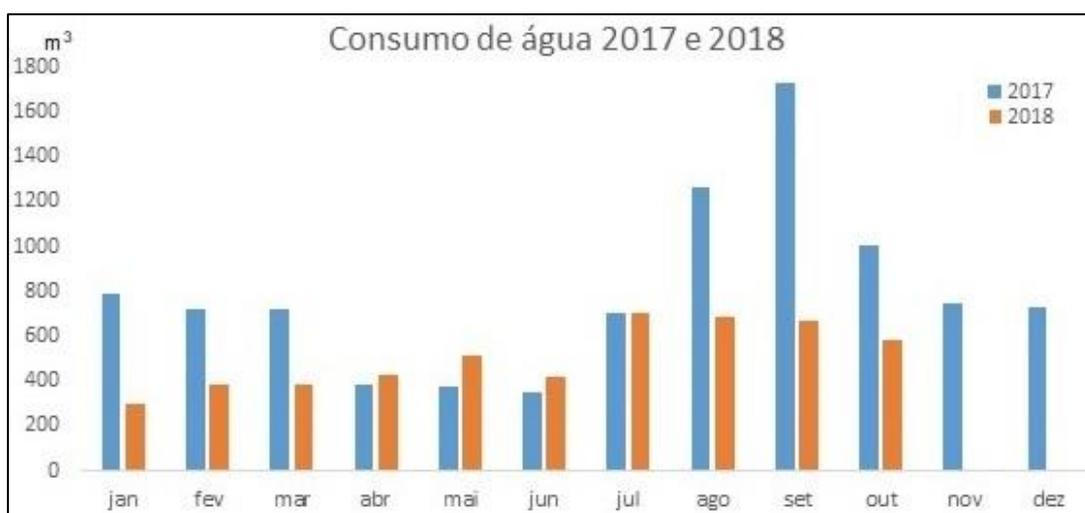
Analisando as medições registradas no Data Hidro dos últimos 12 meses (Nov/17-Out/18), nota-se consumo de água entre 300 e 800 m³ e médias maiores de consumo no 2o Semestre (Julho a Dezembro). Comparado a 2016 e 2017, o consumo de água em 2018 foi menor, em média, sendo 2017 maior que 2016 (Figuras IV.2.3-1 e IV.2.3-2).

Figura IV.2.3-1 - Consumo de água em 2016 e 2017 (m³, hidrômetro).

Figura IV.2.3-2 - Consumo de água em 2017 e 2018 (m³, hidrômetro).

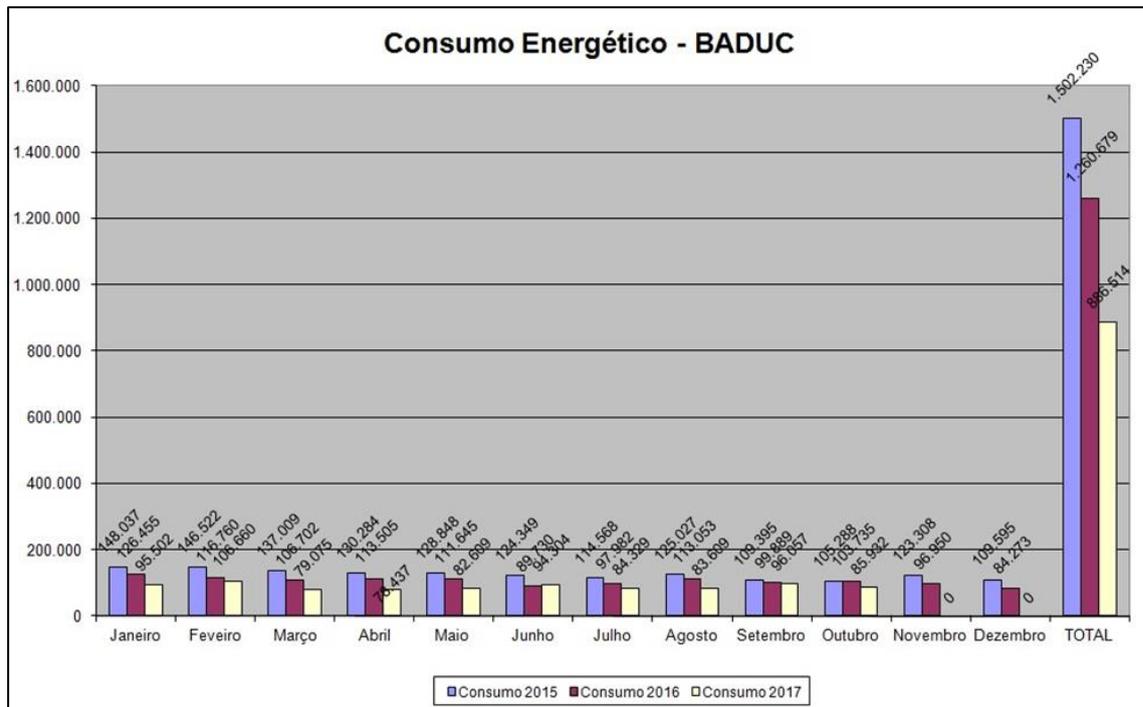
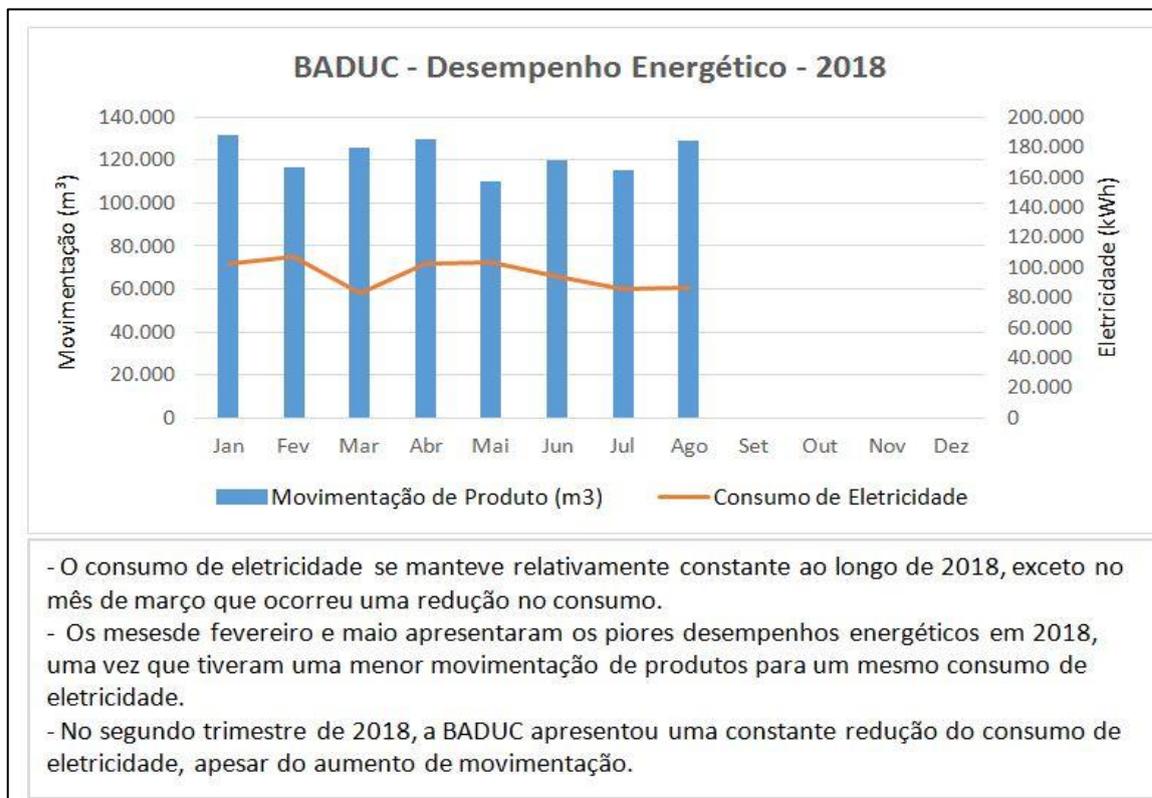
Figura IV.2.3-3 - Consumo energético: 2015 a 2017.

Figura IV.2.3-4 - Consumo energético: 2018.

Analisando o indicador de consumo de energia (KWh) por volume de combustível (m³) movimentado, nota-se que o consumo médio no ano de 2018 (Figura IV.2.3-4) foi menor que o do período 2015-2017 (Figura IV.2.3-3), sendo o consumo médio dos últimos 2 anos (2017-2018) menor que o consumido nos anos anteriores, 2015 e 2016.

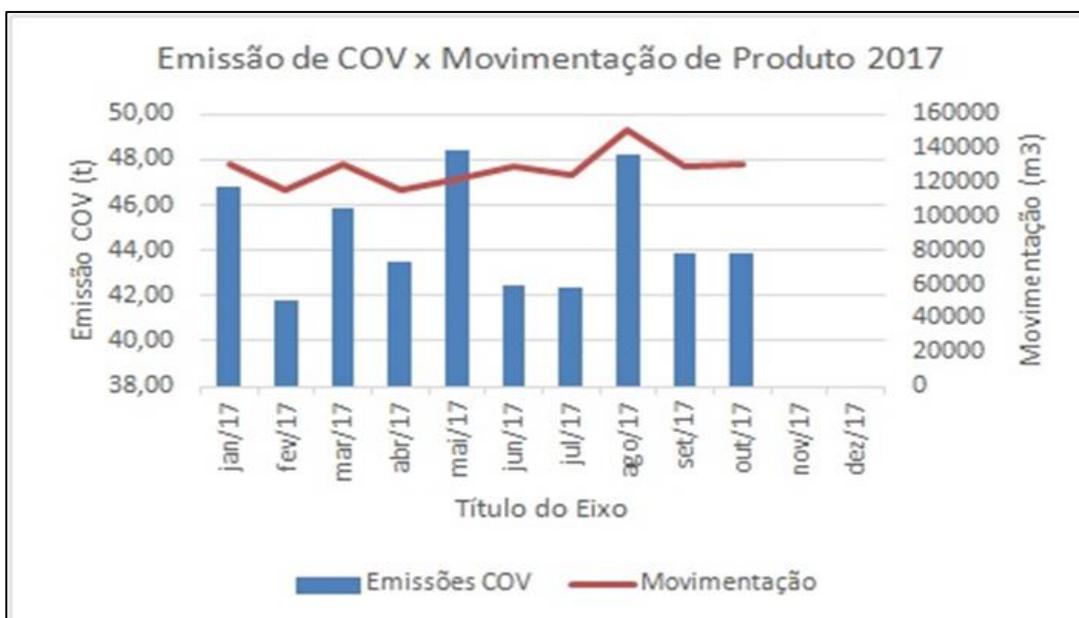
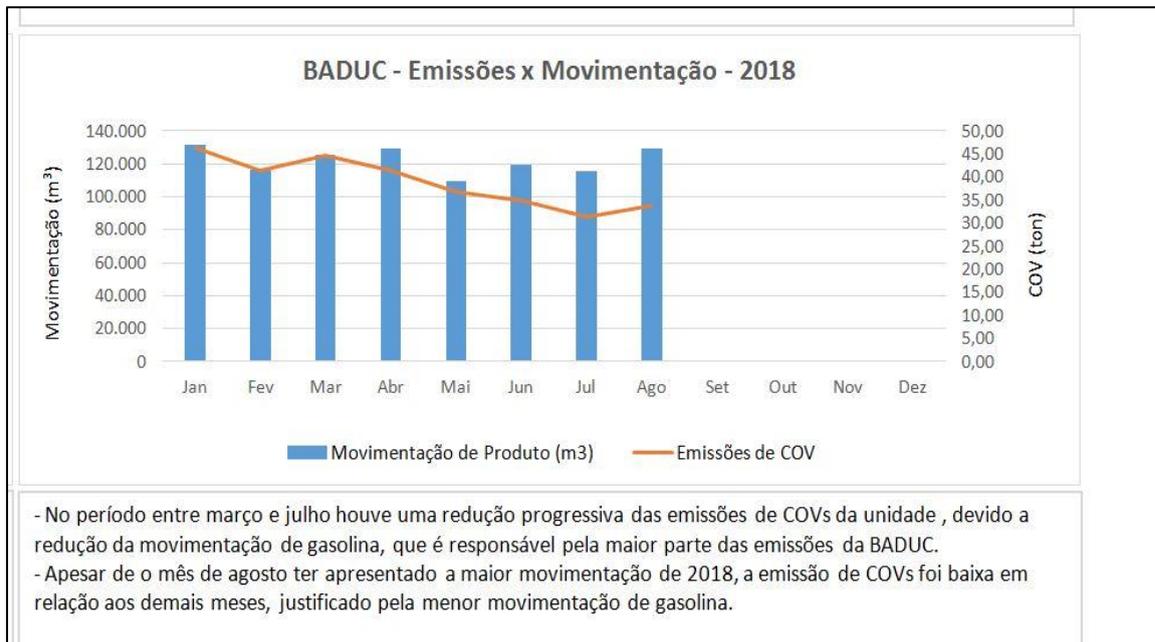
As Figuras IV.2.4-1 e IV.2.4-2 apresentam os dados da Emissão de COVs (Compostos Orgânicos Voláteis, em ton) e da Movimentação de Produto (em m³), respectivamente, de 2017 e 2018.

Figura IV.2.4-1 - Emissões por produto 2017.

Figura IV.2.4-2 - Emissões por produto 2018.

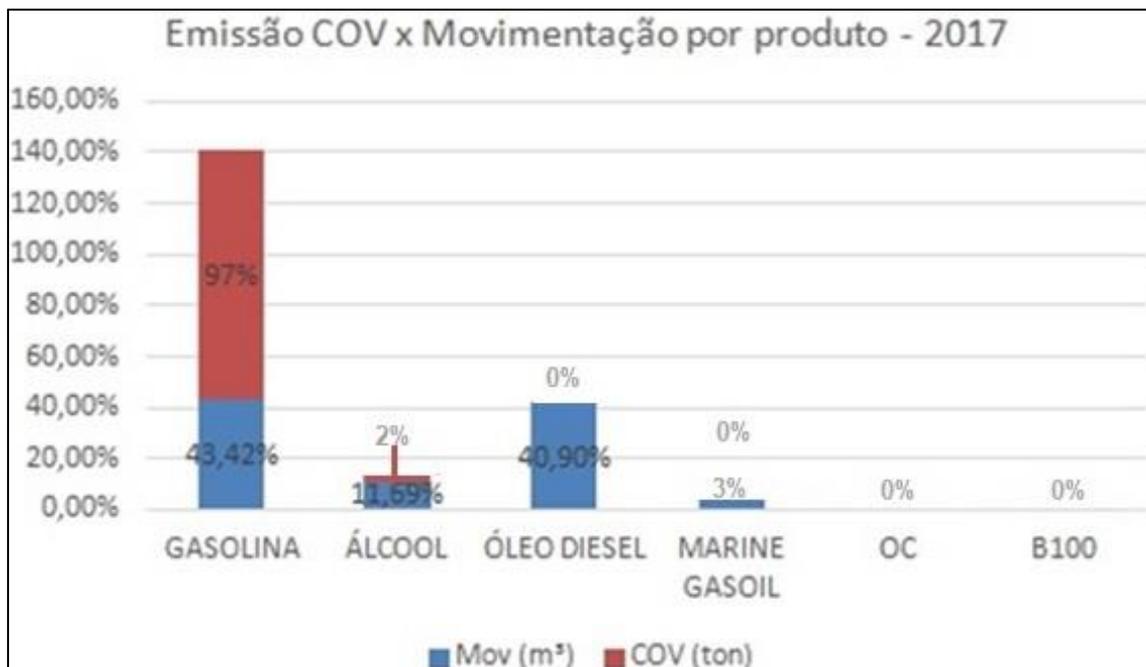
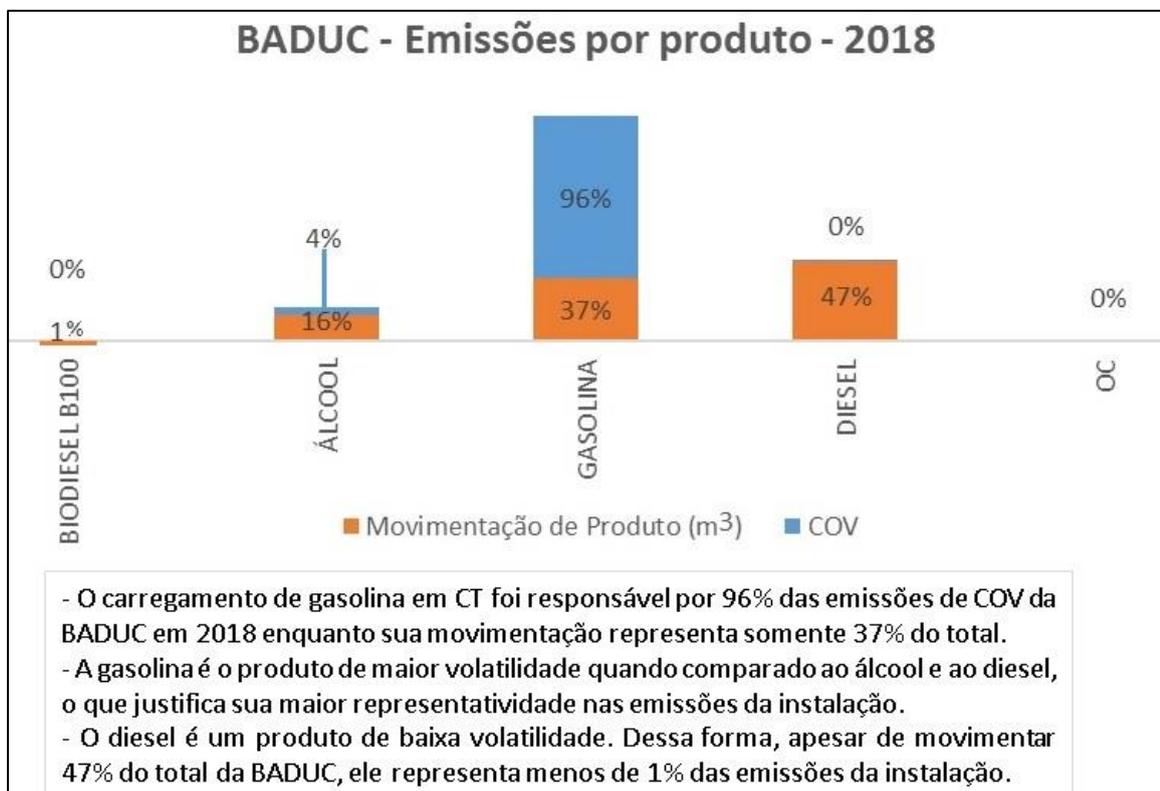
As Figuras IV.2.4-3 e IV.2.4-4 apresentam os dados percentuais da Emissão de COVs (Compostos Orgânicos Voláteis) e da Movimentação por Produto, respectivamente, de 2017 e 2018.

Figura IV.2.4-3 - Emissões atmosféricas 2017.

Figura IV.2.4-4 - Emissões atmosféricas 2018.

Em 2018, a emissão de COVs acompanhou a movimentação de produtos ao longo dos meses. Nota-se que a gasolina é responsável pela maior parte das emissões da plataforma de carregamento da unidade (96%). O fato se deve a alta volatilidade do produto quando comparado aos demais. O diesel foi o produto de maior consumo, 47%.

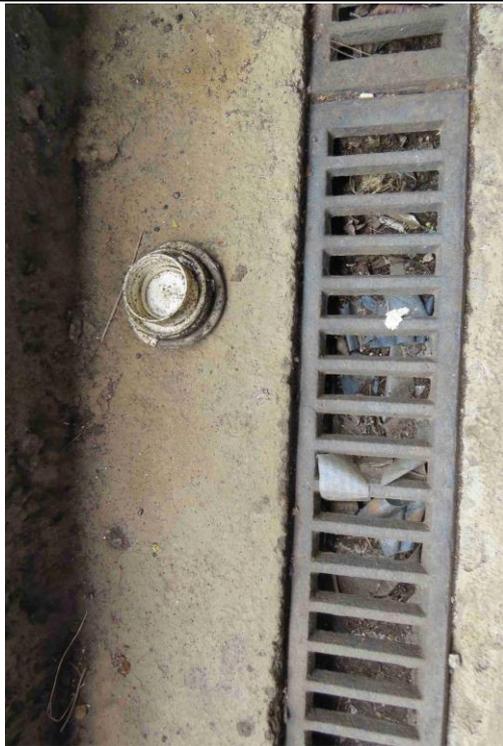
Figura 17: Canaleta do galpão de resíduos

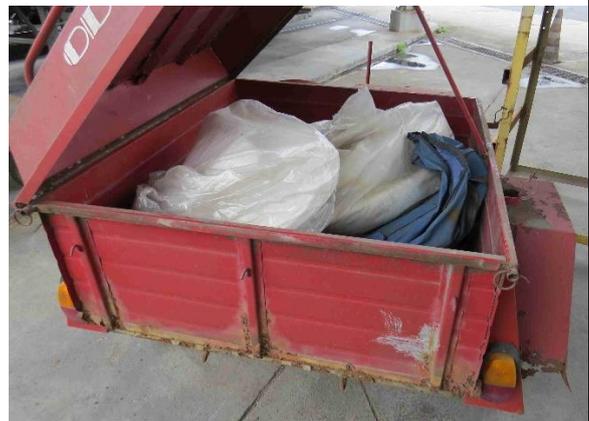
Relativo a carretinha com material de combate a vazamentos, que estava com sua tampa furada e com água no interior (constatação da auditoria de 2017), foi relocada para galpão coberto e está em espera para o concerto, que está sendo contratado.

Figura 26: Vista do depósito de materiais para combate a vazamentos de óleo
