RELATÓRIO DE AUDITORIA AMBIENTAL RASSINI
NHK
DZ.56-REV.03 de 07 de maio de 2010

ANO: **2018**
REFERENTE AO EXERCÍCIO: **26/10/2017** a **30/11/2018**
TIPO DE AUDITORIA AMBIENTAL: **ACOMPANHAMENTO**
Rev. 01 - 31/01/2019

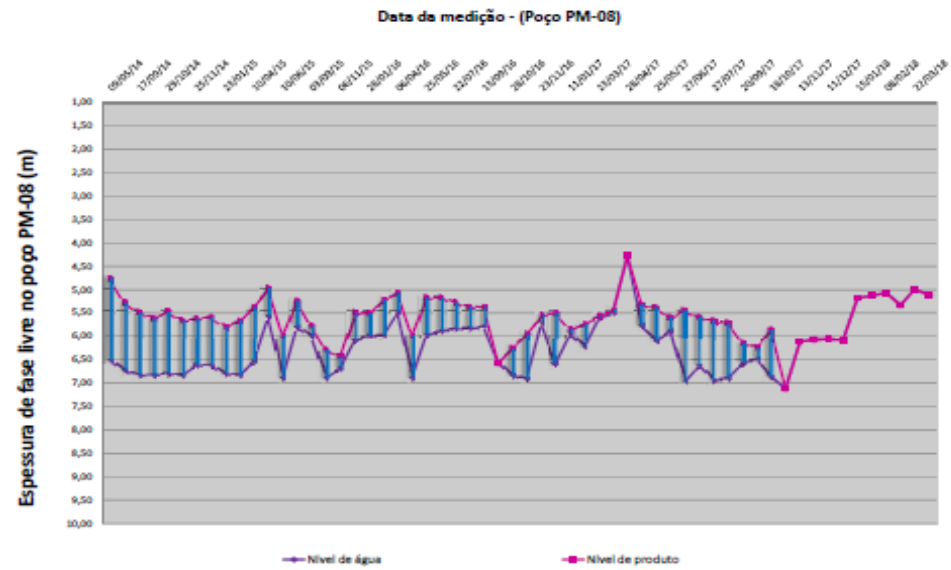
Monitoramento da remoção da fase livre - Poço de Monitoramento PM08

PM-08		
	Nível de água	Nível de produto	eP
09/05/14	6,53	4,80	1,73
15/08/14	6,75	5,30	1,43
17/09/14	6,84	5,52	1,32
03/10/14	6,85	5,64	1,21
29/10/14	6,80	5,50	1,30
07/11/14	6,85	5,69	1,16
25/11/14	6,63	5,65	0,98
22/12/14	6,64	5,62	1,02
23/01/15	6,81	5,82	0,99
13/03/15	6,84	5,70	1,14
10/04/15	6,55	5,40	1,15
08/05/15	5,60	5,00	0,60
10/06/15	6,90	6,00	0,90
23/07/15	5,82	5,27	0,55
03/09/15	6,01	5,80	0,21
09/10/15	6,90	6,30	0,60
06/11/15	6,70	6,45	0,25
08/12/15	6,10	5,52	0,58
28/01/16	6,00	5,54	0,46
17/03/16	6,00	5,25	0,75
06/04/16	5,50	5,10	0,40
28/04/16	6,30	6,00	0,30
24/04/16	5,38	4,28	1,10
16/06/16	5,90	5,20	0,70
22/07/16	5,85	5,30	0,55
16/08/16	5,85	5,40	0,45
13/09/16	5,80	5,40	0,40
30/09/16	6,57	6,57	0,00
28/10/16	6,85	6,28	0,57
11/11/16	6,89	5,97	0,92
23/11/16	5,73	5,57	0,16
07/12/16	6,59	5,53	1,06
11/01/17	5,96	5,87	0,09
24/02/17	6,24	5,76	0,48
23/03/17	5,62	5,58	0,04
06/04/17	5,51	5,47	0,04
28/04/17	4,28	4,28	0,00
11/05/17	5,79	5,35	0,44

25/05/17	6,10	5,41	0,69
09/06/17	5,91	5,63	0,28
27/06/17	6,98	5,48	1,50
06/07/17	6,63	5,62	1,01
27/07/17	6,95	5,70	1,25
23/08/17	6,90	5,74	1,16
20/09/17	6,58	6,16	0,42
22/09/17	6,49	6,26	0,23
18/10/17	6,86	5,88	0,98
30/10/17	7,12	7,12	0,00
13/11/17	6,11	6,11	0,00
30/11/17	6,07	6,07	0,00
11/12/17	6,06	6,06	0,00
13/12/17	6,08	6,08	0,00
15/01/18	5,18	5,18	0,00
30/01/18	5,13	5,13	0,00
08/02/18	5,07	5,07	0,00
28/02/18	5,33	5,33	0,00
22/03/18	4,99	4,99	0,00
28/03/18	5,12	5,12	0,00
