**CENTRAL DE TRATAMENTO DE RESÍDUOS NOVA IGUAÇU S.A.**

**AUDITORIA AMBIENTAL DZ-056-R.3**  
**Ano Base 2018**

Estrada de Adrianópolis, 5.213 – Santa Rita – Nova Iguaçu – RJ

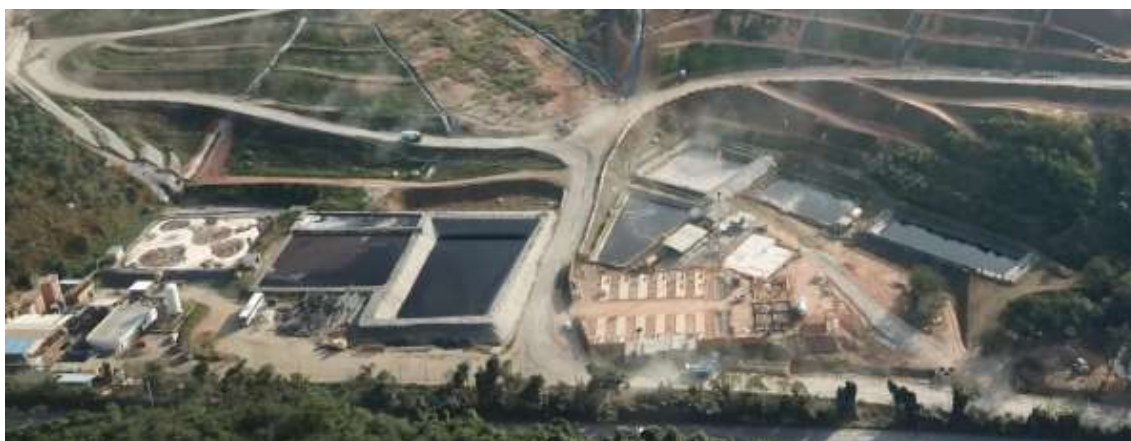
Foto 1 - Área da CTR Nova Iguaçu.

A FOXX HAZTEC – CENTRAL DE TRATAMENTO DE RESÍDUOS NOVA IGUAÇU S.A. encontra-se localizada na Estrada de Adrianópolis, 5.213, Santa Rita, Nova Iguaçu, Rio de Janeiro – RJ. A foto 1 – Área da CTR Nova Iguaçu –, apresenta a área ocupada pela CTR.

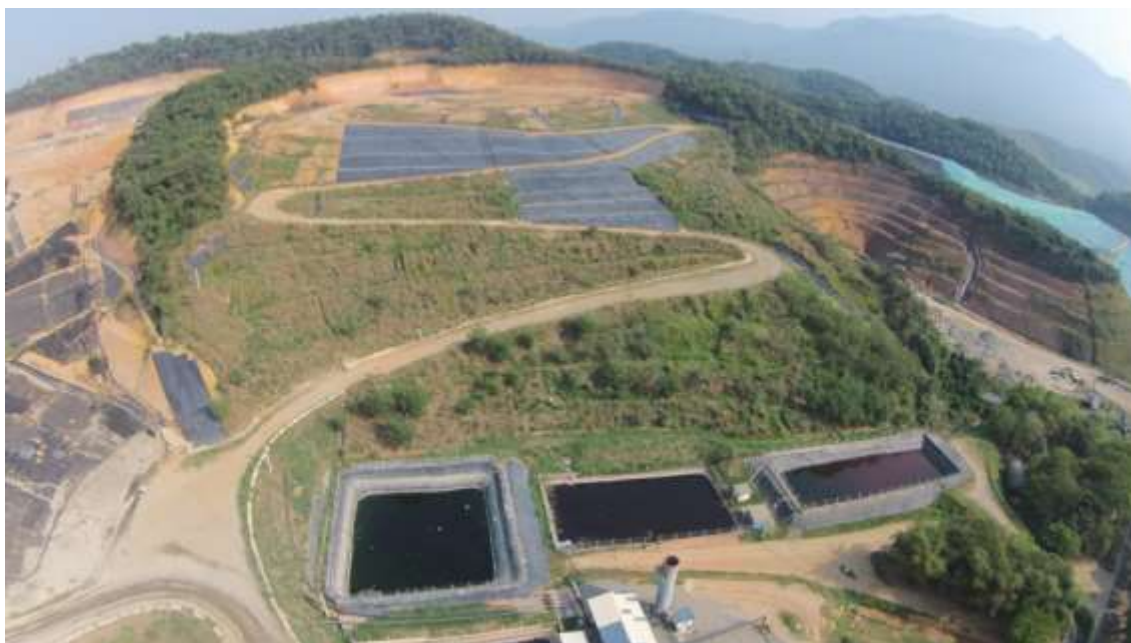
Foto 2 - Vista aérea da CTR Nova Iguaçu.

A foto 2 – Vista aérea da CTR Nova Iguaçu –, mostra um panorama da área operacional da CTR, onde é possível ver os vales usados para o recebimento dos resíduos, a Estação de Tratamento de Efluentes (chorume) e a Unidade de Tratamento de Biogás.

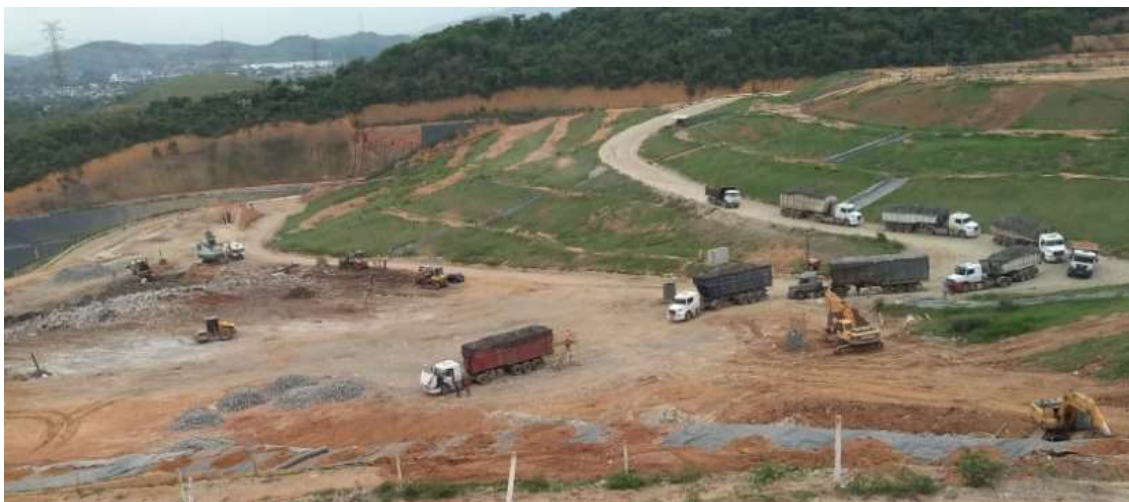
Foto 3 - Operação de chegada de resíduos no vale 04.

A foto 3 – Operação de chegada dos resíduos no vale 04 –, a seguir, mostra a movimentação de veículos na área.

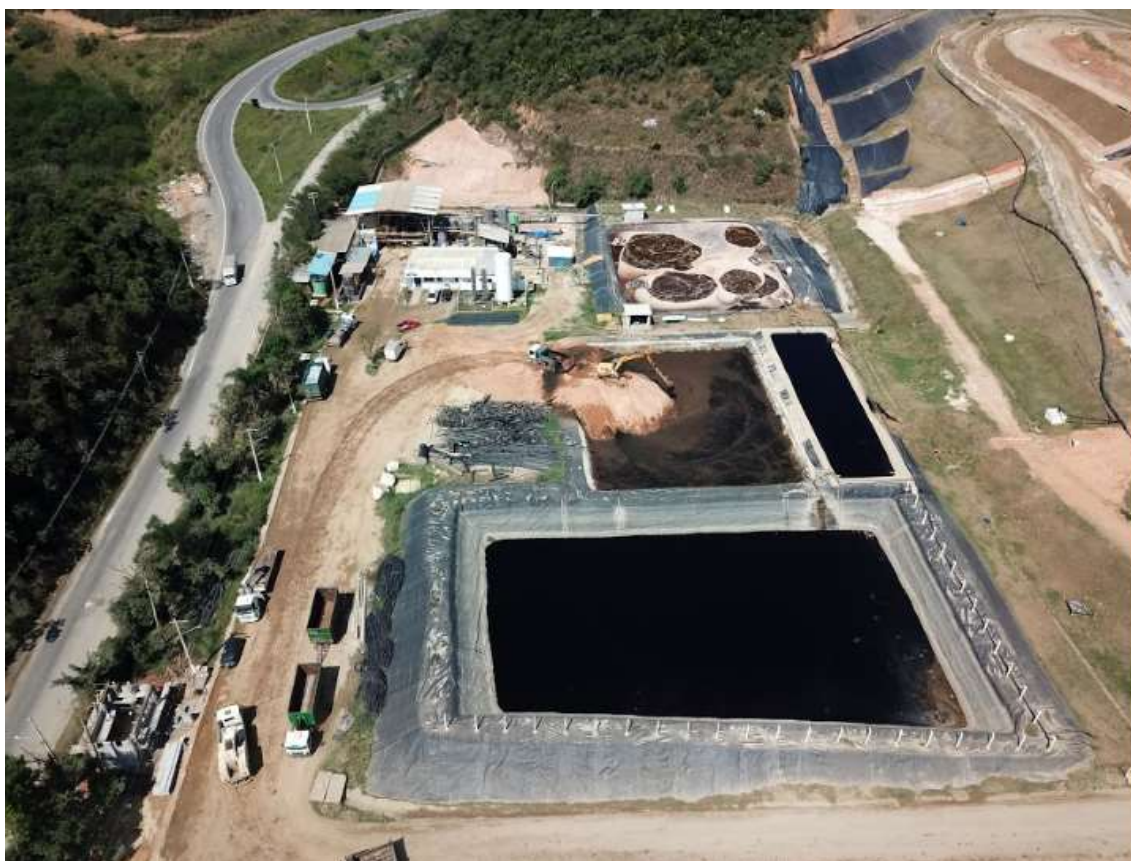
Foto 4 - ETC.

A CTR Nova Iguaçu tem uma ETC onde ocorre a concentração, equalização e tratamento do chorume gerado e conta com duas lagoas de segurança capazes de receber todo o chorume armazenado. A equipe da ETC esta treinada para qualquer eventualidade em caso de problemas operacionais e monitora sistematicamente a qualidade do efluente. O lodo gerado pelo processo caracterizado como classe II é disposto no aterro.

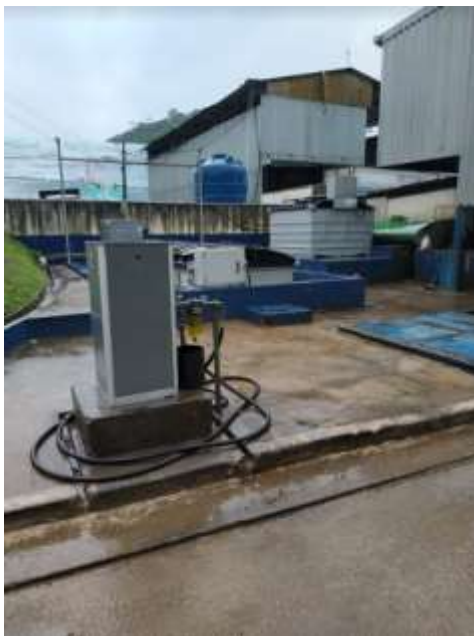
Foto 6 - Posto de Abastecimento.

O abastecimento da frota própria (caminhões, máquinas e equipamentos usados na operação) é realizado na área onde está instalado o tanque aéreo de combustível em dique de contenção com bomba de abastecimento.

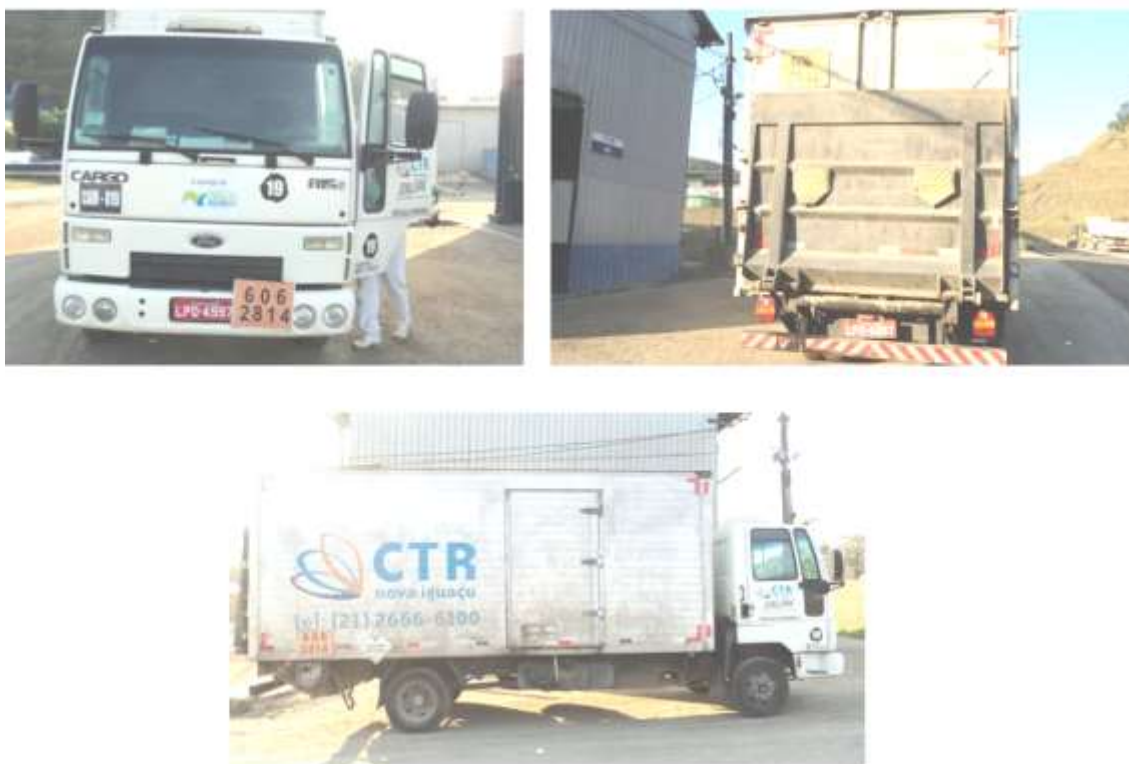
Foto 4 - Caminhão próprio usado no transporte de resíduos de serviço de saúde.

Constatou-se que o caminhão da empresa que realiza o transporte dos Resíduos de Serviço de Saúde (LPO4997) encontra-se devidamente regularizado junto ao DETRAN e dispõe dos equipamentos de proteção individual e de primeiros socorros, em caso de situação de emergência. Tanto o caminhão quanto o kit de emergência são inspecionados periodicamente. A foto 4 – Caminhão próprio usado no transporte de resíduos de serviço de saúde –, a seguir, mostra o caminhão usado neste transporte.

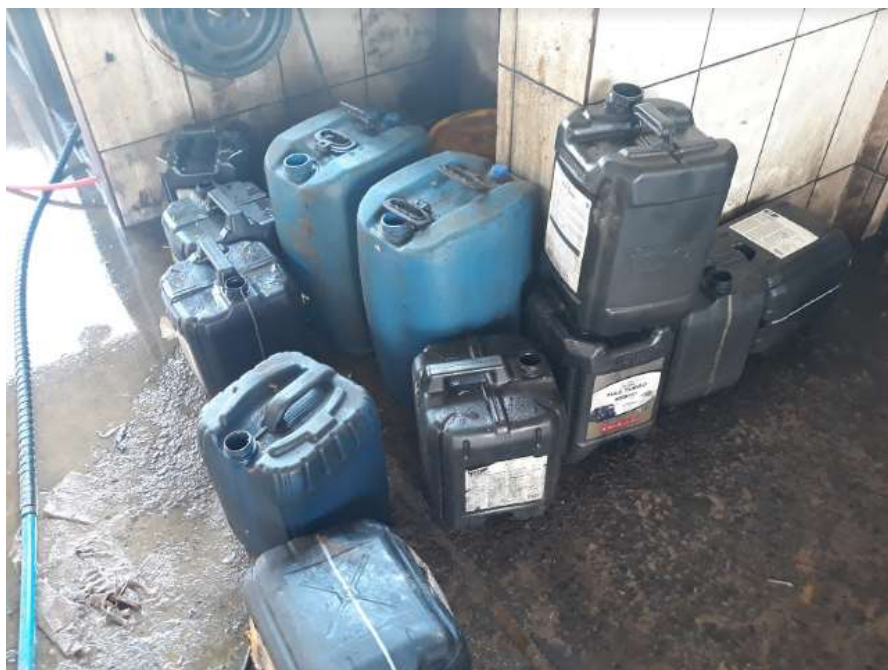
Foto 7 - Armazenamento.

Os produtos - como pode ser notado na foto 7 - armazenamento -, não se encontram armazenados de forma adequada.

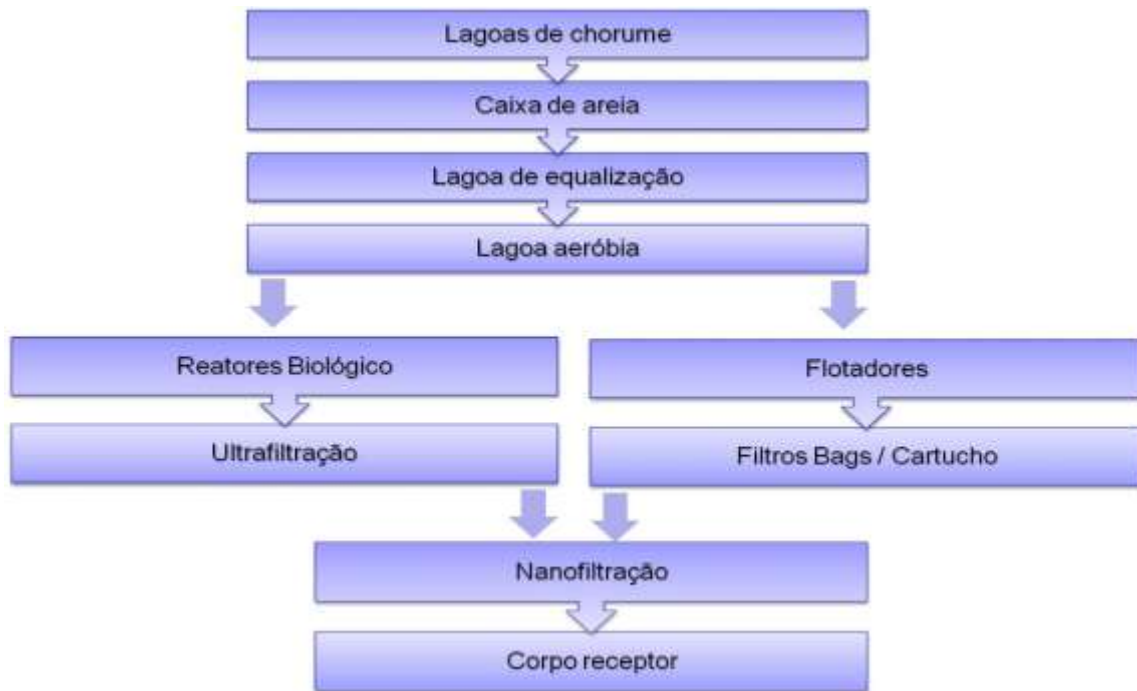
Figura 14 - Processos envolvidos na ETC.

O efluente tratado é escoado para o corpo receptor. O lodo gerado (com um teor de 80% de umidade) é disposto no próprio aterro da empresa.

A figura 14 – Processos envolvidos na ETC –, apresenta as etapas do processo de tratamento do chorume.
