**DIAGNÓSTICO DE ACIDENTES
AMBIENTAIS NO ESTADO DO
RIO DE JANEIRO
1983 - 2016**

**ENFOQUE NO
VAZAMENTO
DE ÓLEO
NA BAÍA DE
GUANABARA**

INSTITUTO ESTADUAL DO AMBIENTE (INEA)

GERÊNCIA DE OPERAÇÕES EM EMERGÊNCIAS AMBIENTAIS (GEOPEM)

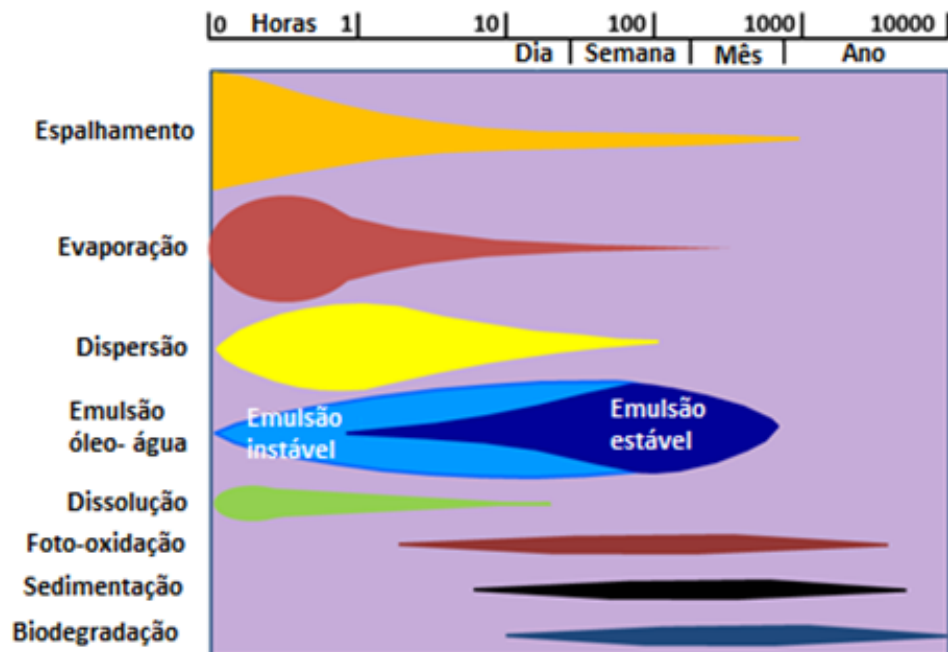
Figura 1: Tempo estimado dos processos de intemperismo que ocorrem com o óleo no meio ambiente

Conforme o tempo passa, o óleo presente no ambiente pode ser oxidado ou biodegradado, sedimentar ou formar uma emulsão com a água. Esses processos normalmente têm escalas de dias a meses. Porém, alguns, como a sedimentação e a biodegradação, podem ocorrer durante milhares de anos (ITOPF, 2011b) (Figura 1).

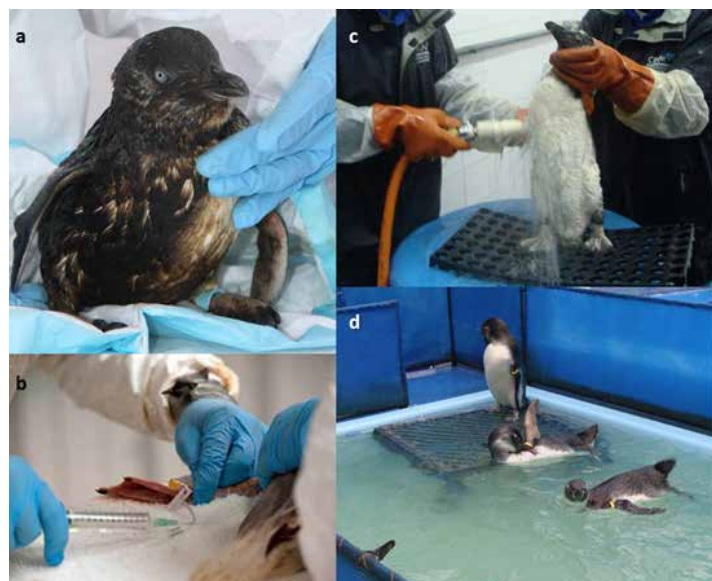
Figura 13: Ações da estratégia terciária: a) animal resgatado, b) hidratação do animal durante a estabilização, c) lavagem com água aquecida do óleo presente no animal, d) fase de reabilitação de fauna
Fonte: Ibama (2018)

uma avaliação clínica completa, incluindo triagem e estabilização. O próximo passo é a limpeza e a lavagem com água aquecida, a fim de remover todo o óleo dos animais. Uma vez finalizada a limpeza, os animais entram na fase de reabilitação. Assim que o animal estiver reabilitado, poderá ser encaminhado para cativeiro ou ser solto na natureza. A preferência é pela soltura no ambiente natural, pois o cativeiro só é indicado quando o animal não tem condições de sobreviver fora dele. No caso da soltura, é importante monitorar o animal após essa etapa para acompanhar a readaptação ao habitat natural.

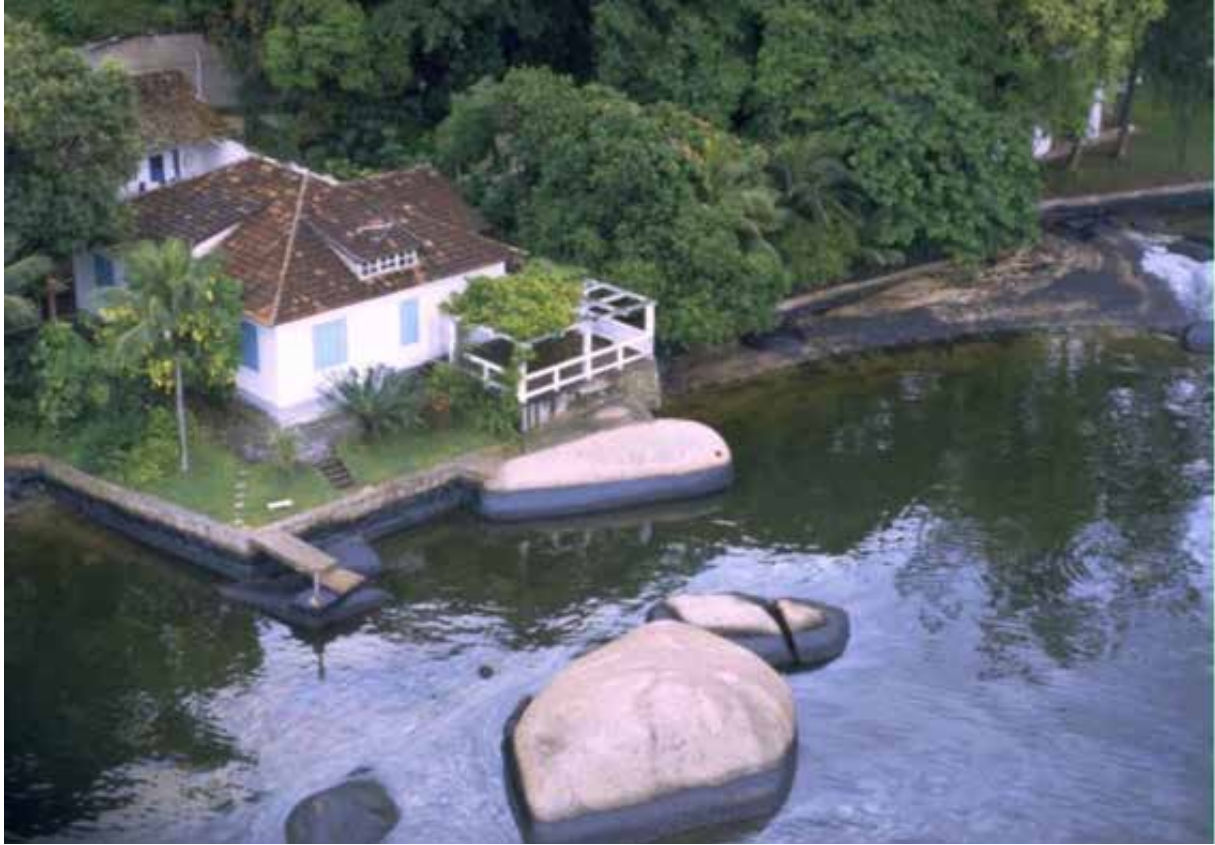
Figura 22: Costão em Paquetá marcado pela presença do óleo
Fonte: Michel (2000)

A evolução do quadro foi acompanhada por meio de sobrevoos realizados pelos técnicos do SCPA. A quantidade de barreiras e embarcações utilizadas foi insuficiente. Em poucas horas, a camada de óleo já se estendia sobre uma área estimada de 40 km². Devido às características oceanográficas, o óleo se concentrou na parte costeira do fundo da Baía de Guanabara. Grandes e densas manchas de óleo também se formaram nas Ilhas de Brocoió, em Paquetá (Figura 22), e em outros pontos da Baía.

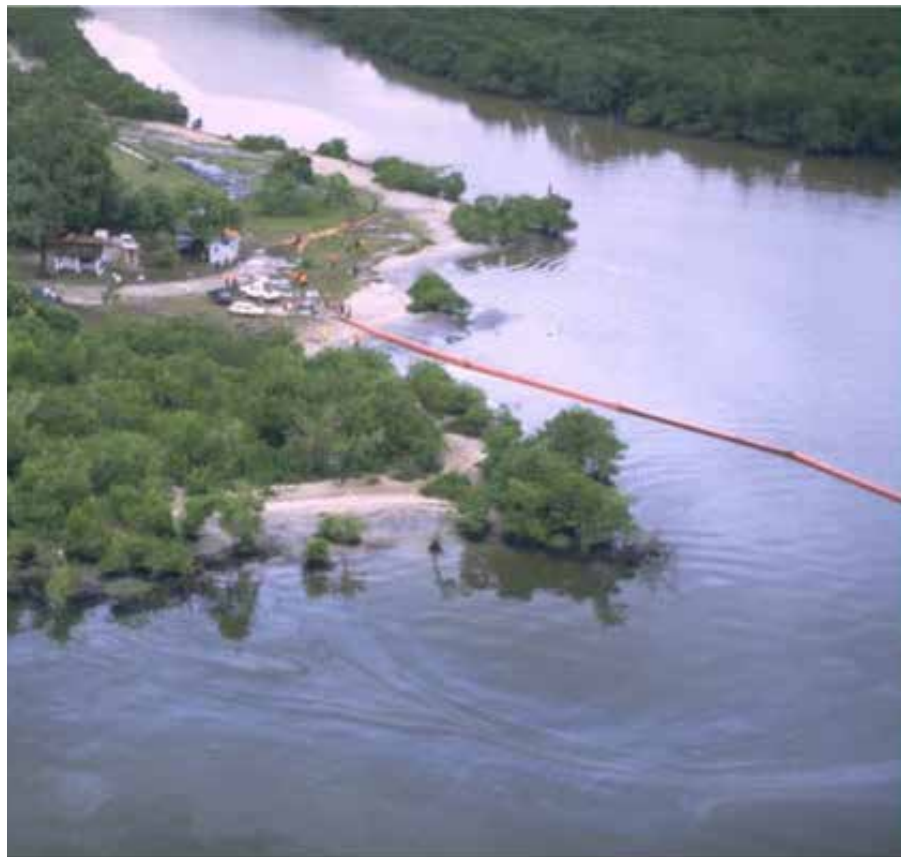
Figura 23: Limpeza de área atingida por óleo no Rio Suruí
Fonte: Michel (2000)

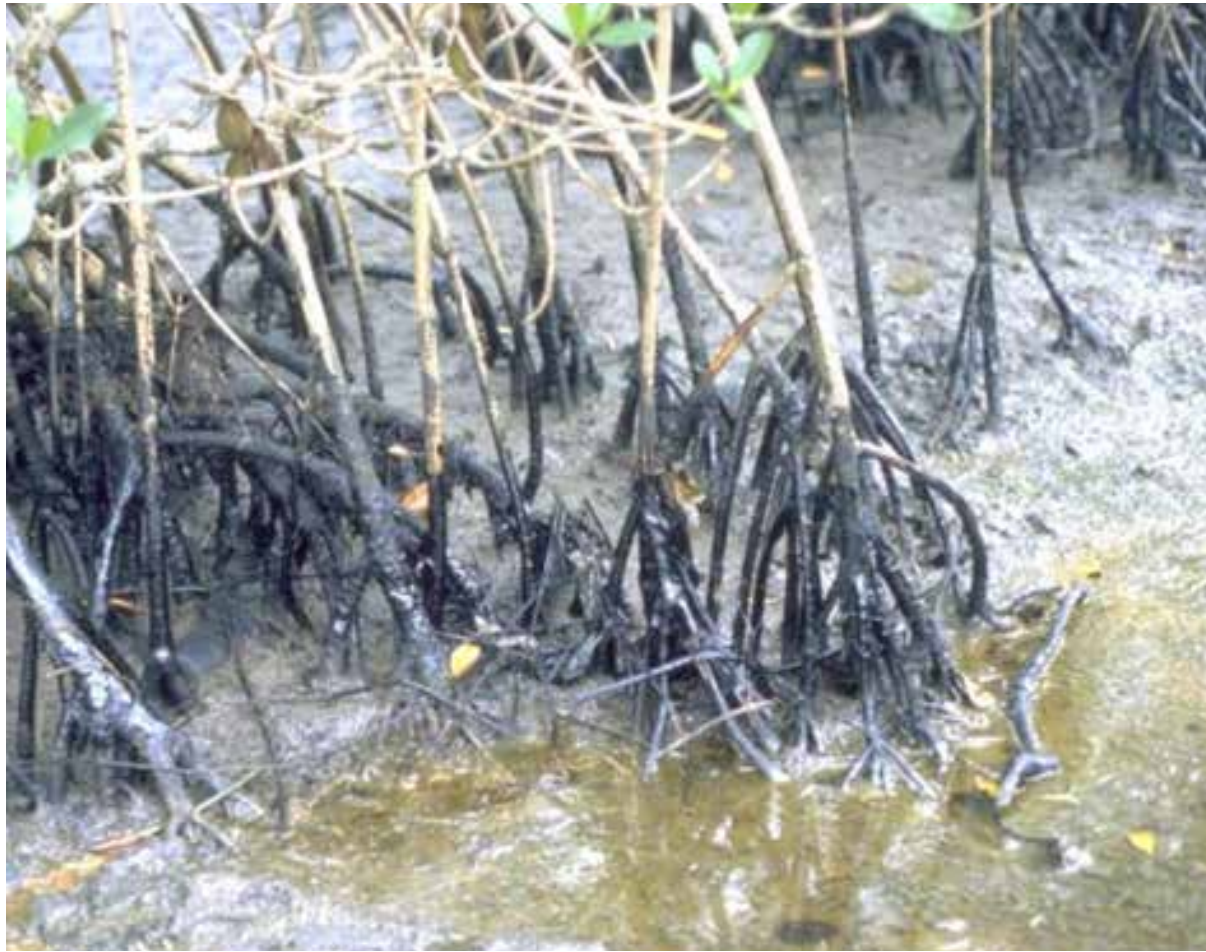
Figura 24: Árvores de mangue cobertas por óleo perto do local da ruptura do duto PE-II da Petrobras
Fonte: Michel (2000)

Entre os impactos ambientais causados, destacam-se os danos às florestas de mangue, onde ocorrem diversas espécies. Os caranguejos, por exemplo, que habitam o substrato lamoso do mangue, foram severamente afetados. Por causa da magnitude do acidente, o tempo de recuperação dos ecossistemas atingidos estava estimado em uma década. Inúmeros animais morreram, vegetações foram completamente perdidas e pescadores ficaram meses sem poder pescar, o que estendeu os impactos da tragédia ao campo social. Até hoje, grupos de pescadores lutam na Justiça por indenização.

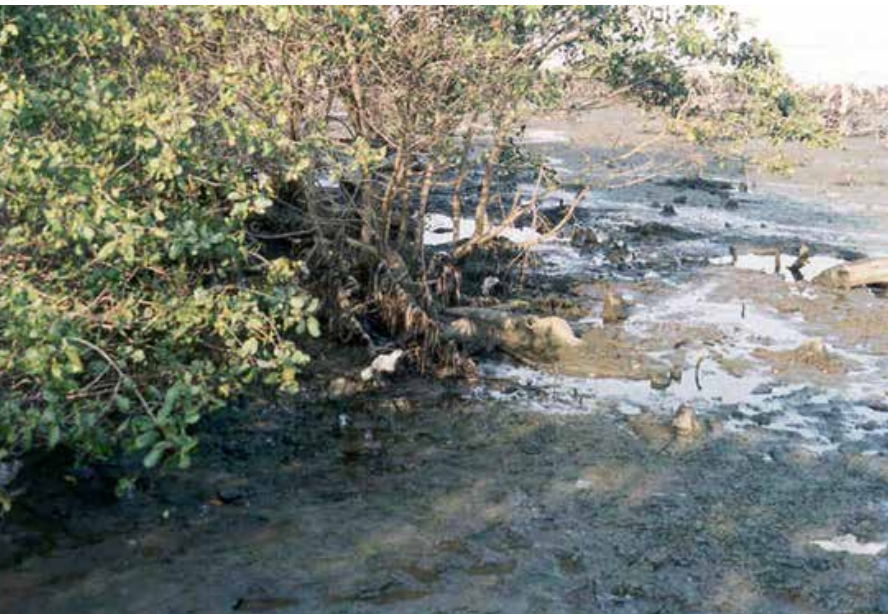
Figura 25: Árvores de mangue contaminadas por óleo
Fonte: Banco de imagens Cetesb

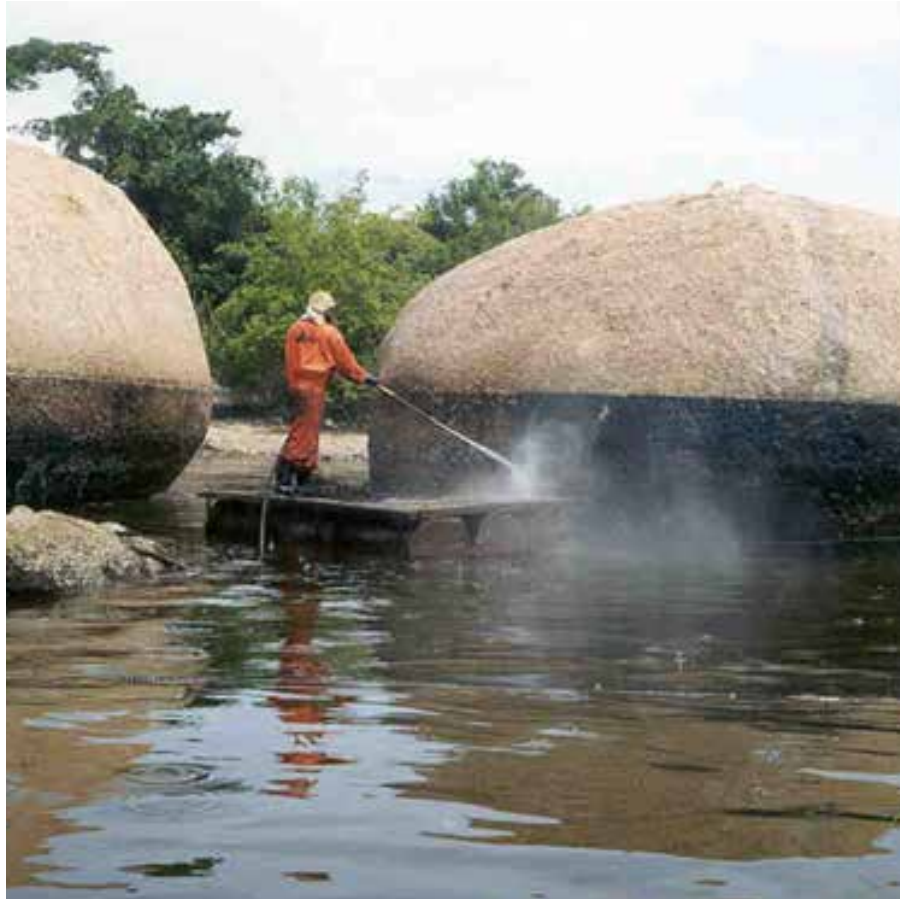
Figura 26: Limpeza de costão pela técnica de jateamento com água
Fonte: Banco de imagens Cetesb

na remoção pela pressão e se aplica aos substratos consolidados, como costões e estruturas artificiais (Figura 38) (CETESB, 2007). O jateamento com água pode ser feito com média e baixa pressão e com águas aquecidas ou em temperatura ambiente. Para recolher o óleo retirado, é necessária a utilização de equipamentos (ITOPF, 2014d). Essa técnica é mais eficaz quando associada a agentes químicos dispersantes. Entretanto, é um método agressivo, pois, além do óleo, há a remoção dos organismos presentes. O jateamento, muitas vezes, é escolhido por questões estéticas, e não ambientais.

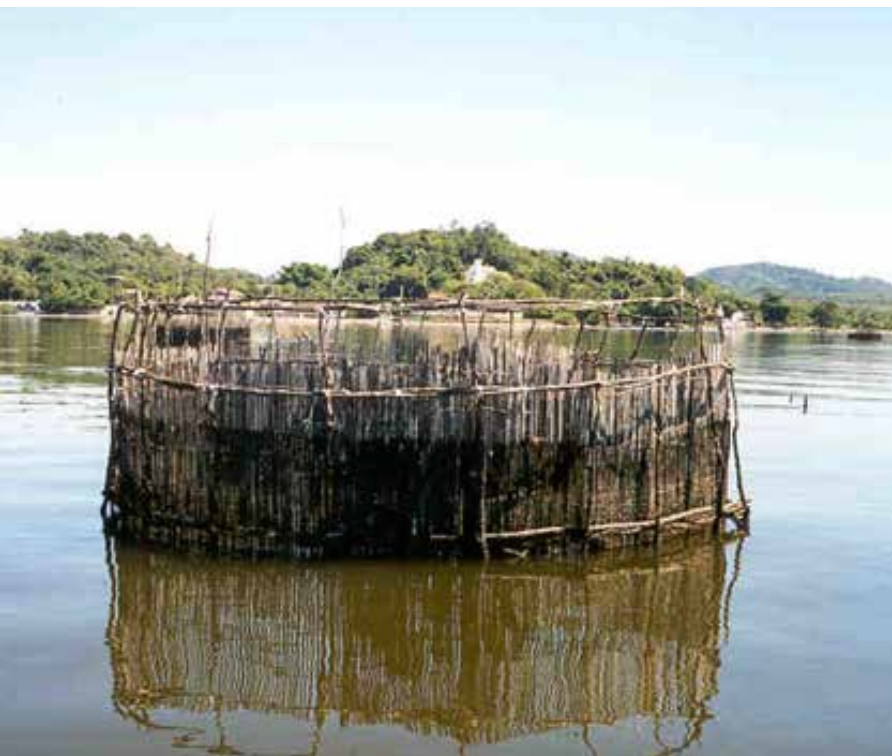
Figura 27: Armadilha utilizada por pescadores locais contaminada por óleo
Fonte: Banco de imagens Cetesb

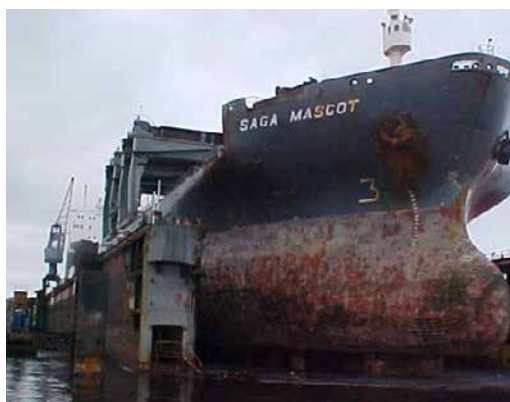
Figura 29: Navio *Saga Mascot*, que durante manobra de docagem teve o casco perfurado ao tentar atracar no cais

O acidente envolvendo o navio *Saga Mascot* ocorreu no dia 3 de setembro de 2005. A princípio, o comandante da embarcação informou que o vazamento havia sido de cerca de 2 mil litros de óleo combustível MF-380 (Bunker). O vazamento foi resultado da perfuração do casco da embarcação durante a manobra de docagem no Dique Almirante Guilhem, de propriedade da Empresa Brasileira de Reparos Navais (Enave). Segundo a Enave, o acidente ocorreu

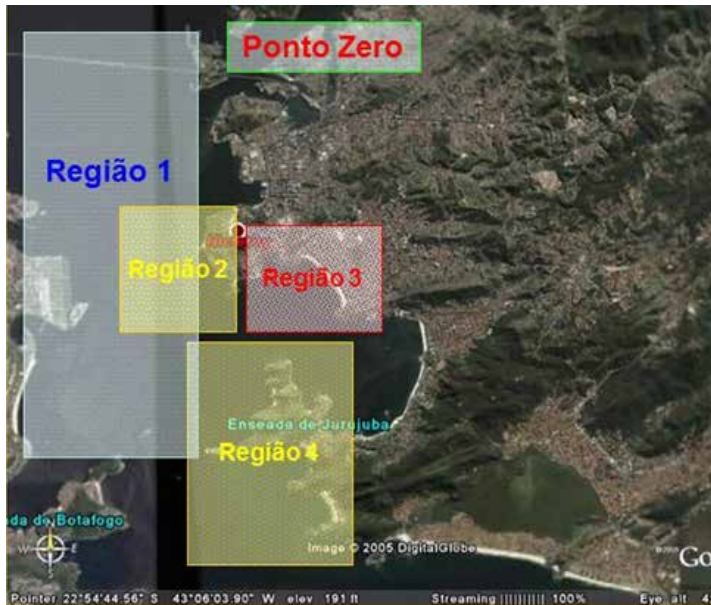
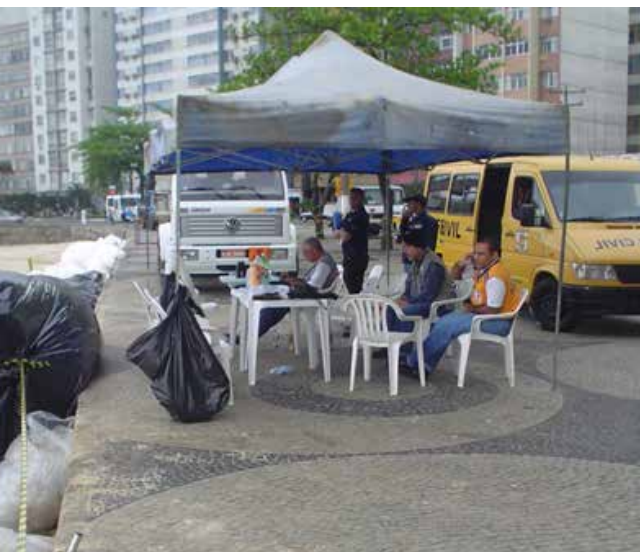
Figura 32: Posto de Comando instalado na Praia de Icaraí à época do acidente com o petroleiro *Saga Mascot*
Fonte: Geopem

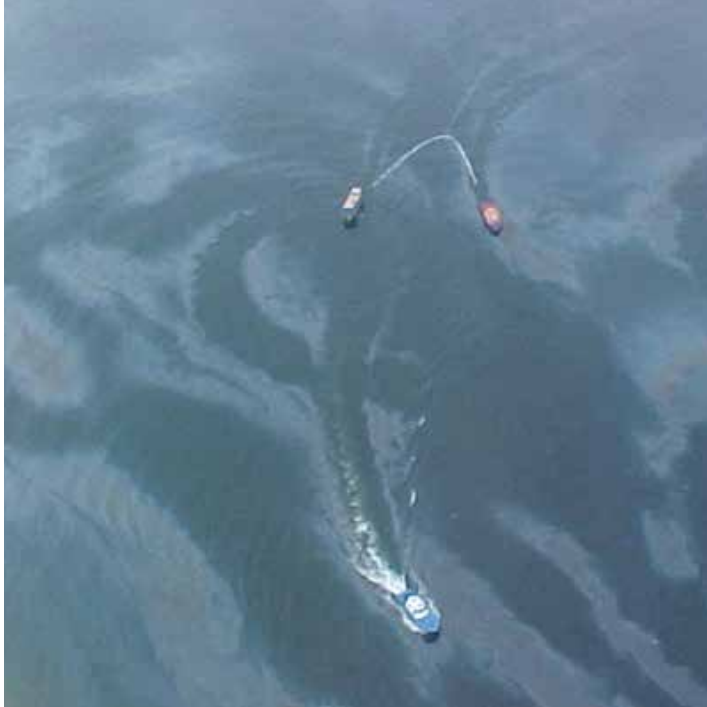
Figura 33: Dispersão mecânica de óleo com uso de embarcações

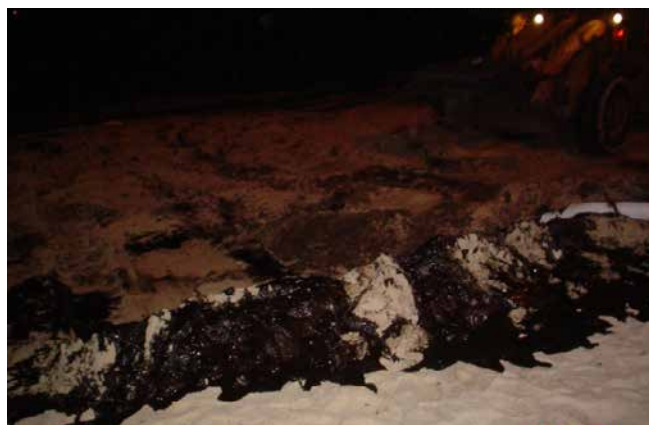
Figura 38: Jateamento com água do mar à temperatura ambiente e baixa pressão no muro de arrimo e pedras próximo ao Museu de Arte Contemporânea de Niterói
Fonte: Geopem

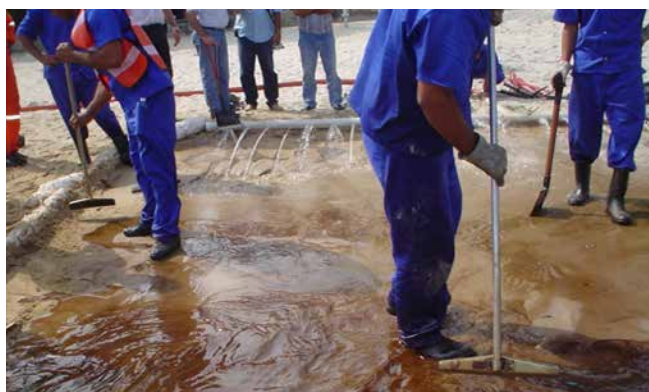
Figura 40: Operação de limpeza por inundação para retirada de óleo que percolou areia da praia
Fonte: Geopem

Esse tipo de lavagem prevê a utilização de um grande volume de água em baixa pressão para inundar locais contaminados. É usado, principalmente, para retirar o óleo retido em sedimentos ou em regiões mais sensíveis (ITOPF, 2014d). O procedimento consiste em inundar uma área confinada para que o óleo presente no sedimento volte à superfície e, então, seja coletado. Por vezes, materiais absorventes são acoplados para a coleta (Figura 40).

A operação de emergência se estendeu por 14 dias, no total, e o óleo vazado percorreu aproximadamente 14 km, do estaleiro da Enave até a chamada Boca da Barra. As praias Travessia das Barcas, Gragoatá, Boa Viagem, Flechas, Icaraí, Adão, Eva e Forte Barão do Rio Branco tiveram que ser interditadas pela Defesa Civil de Niterói, devido ao cheiro de óleo. Todas elas passaram por um processo de descontaminação, no qual a areia atingida pelo óleo foi retirada, e os costões, jateados com água do mar. Além disso, também foi utilizada a técnica de lavagem por inundação para tentar retirar o óleo que havia percolado a areia.

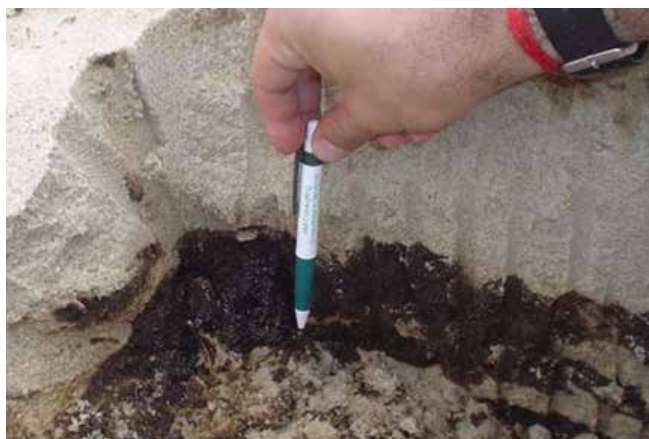
Figura 41: Detalhe do óleo que percolou areia da praia, formando uma camada de cerca de 5 cm
Fonte: Geopem

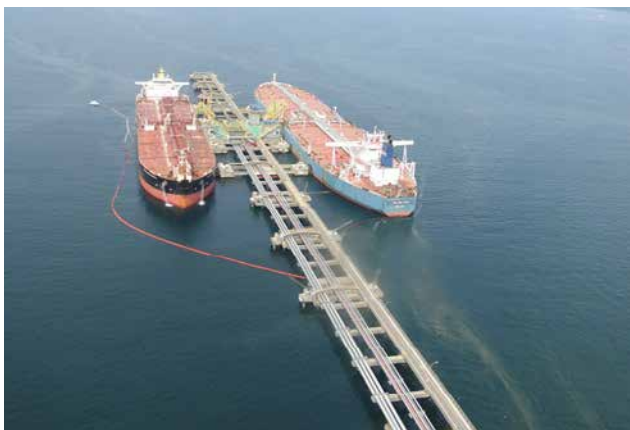
Figura 43: Navios-tanque *Navion Gothenburg* e *Buena Suerte*, envolvidos no acidente ocorrido no antigo Terminal da Baía da Ilha Grande. Barreiras dispostas ao redor das embarcações ajudaram a conter o vazamento de óleo
Fonte: Geopem

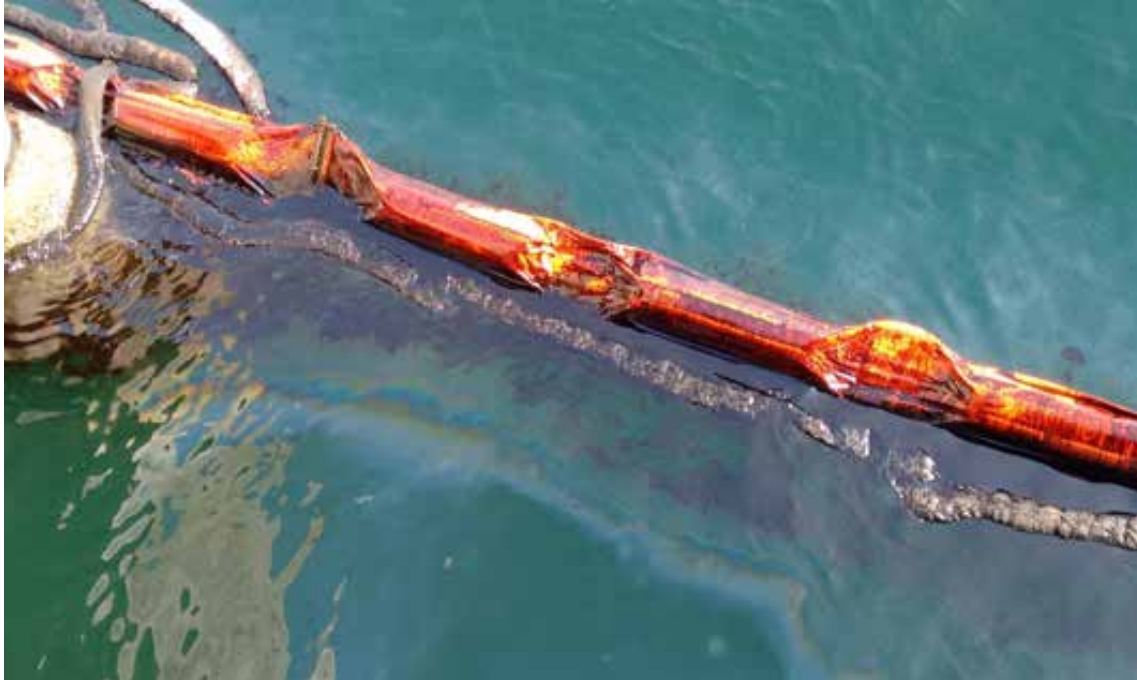
Figura 44: Detalhe do óleo retido nas barreiras de contenção e nas barreiras de absorção, no dia 16 de março de 2015

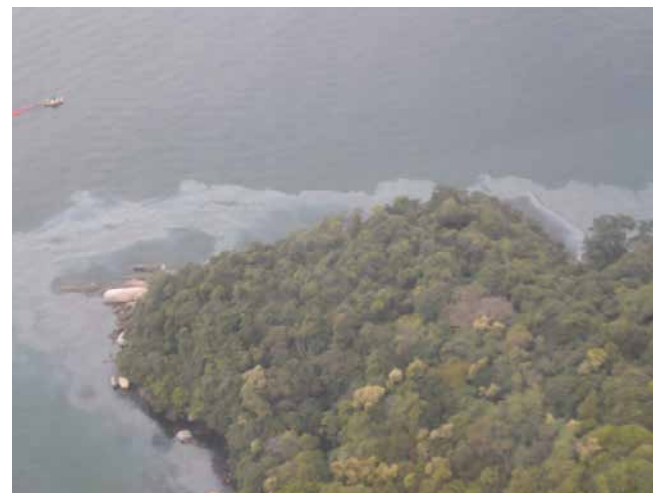
Figura 45: Mancha de óleo interagindo com a costa em 17 de março de 2015, dia seguinte ao acidente na região de Sepetiba e da Ilha Grande

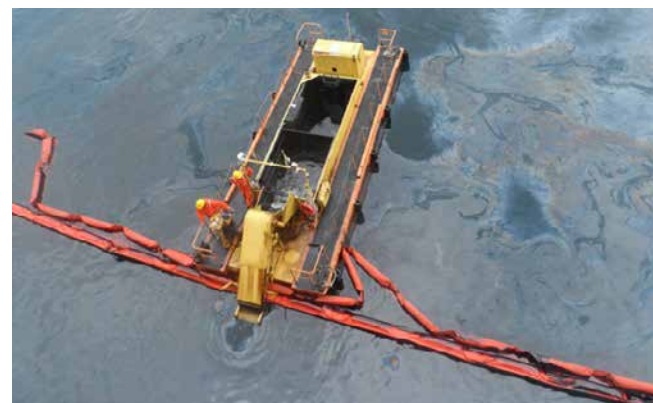
Figura 46: Recolhedor utilizado no combate ao óleo para montar cerco com barreiras de contenção no dia 16 de março de 2015

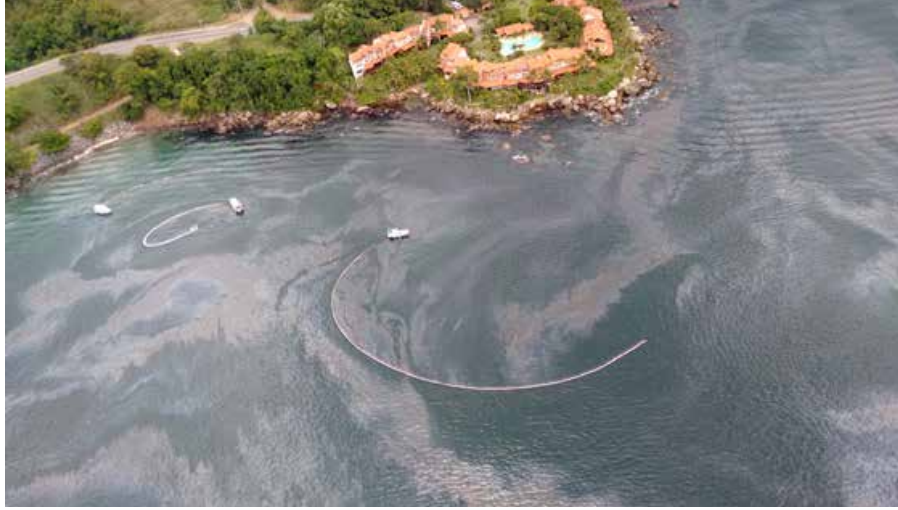
Figura 48: Situação da extensão da mancha de óleo próxima à costa no dia 18 de março de 2015
Fonte: Geopem

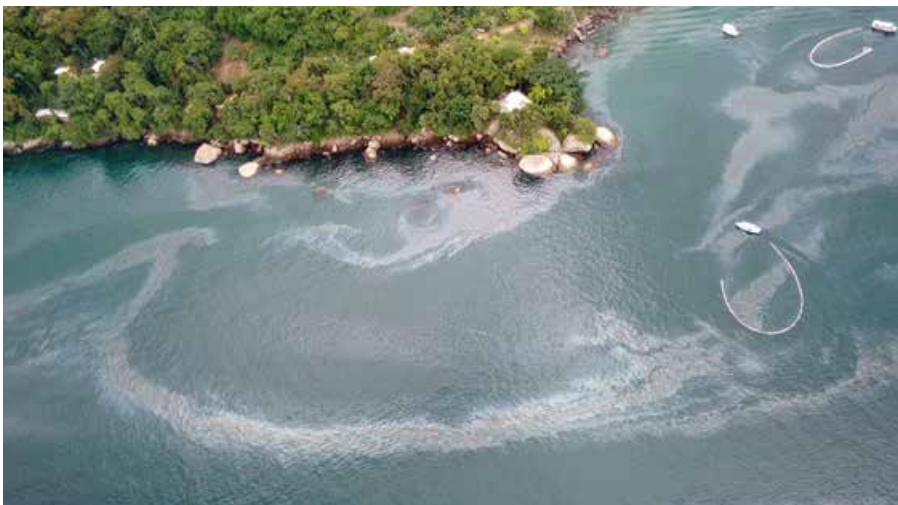
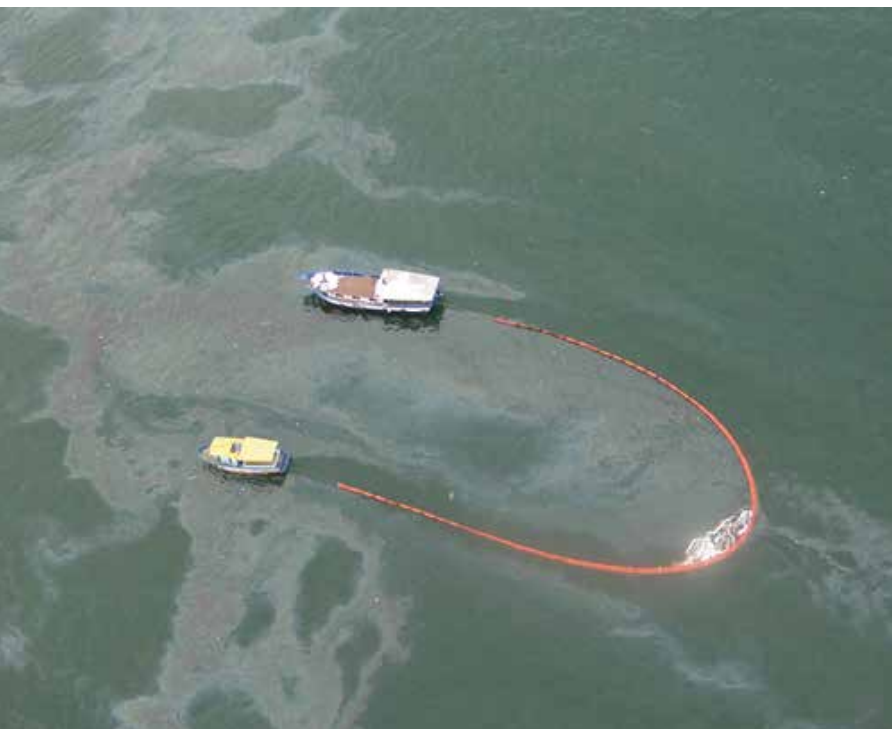
Figura 49: Embarcações de apoio montando cerco de barreias de contenção no dia 19 de março de 2015
Fonte: Geopem

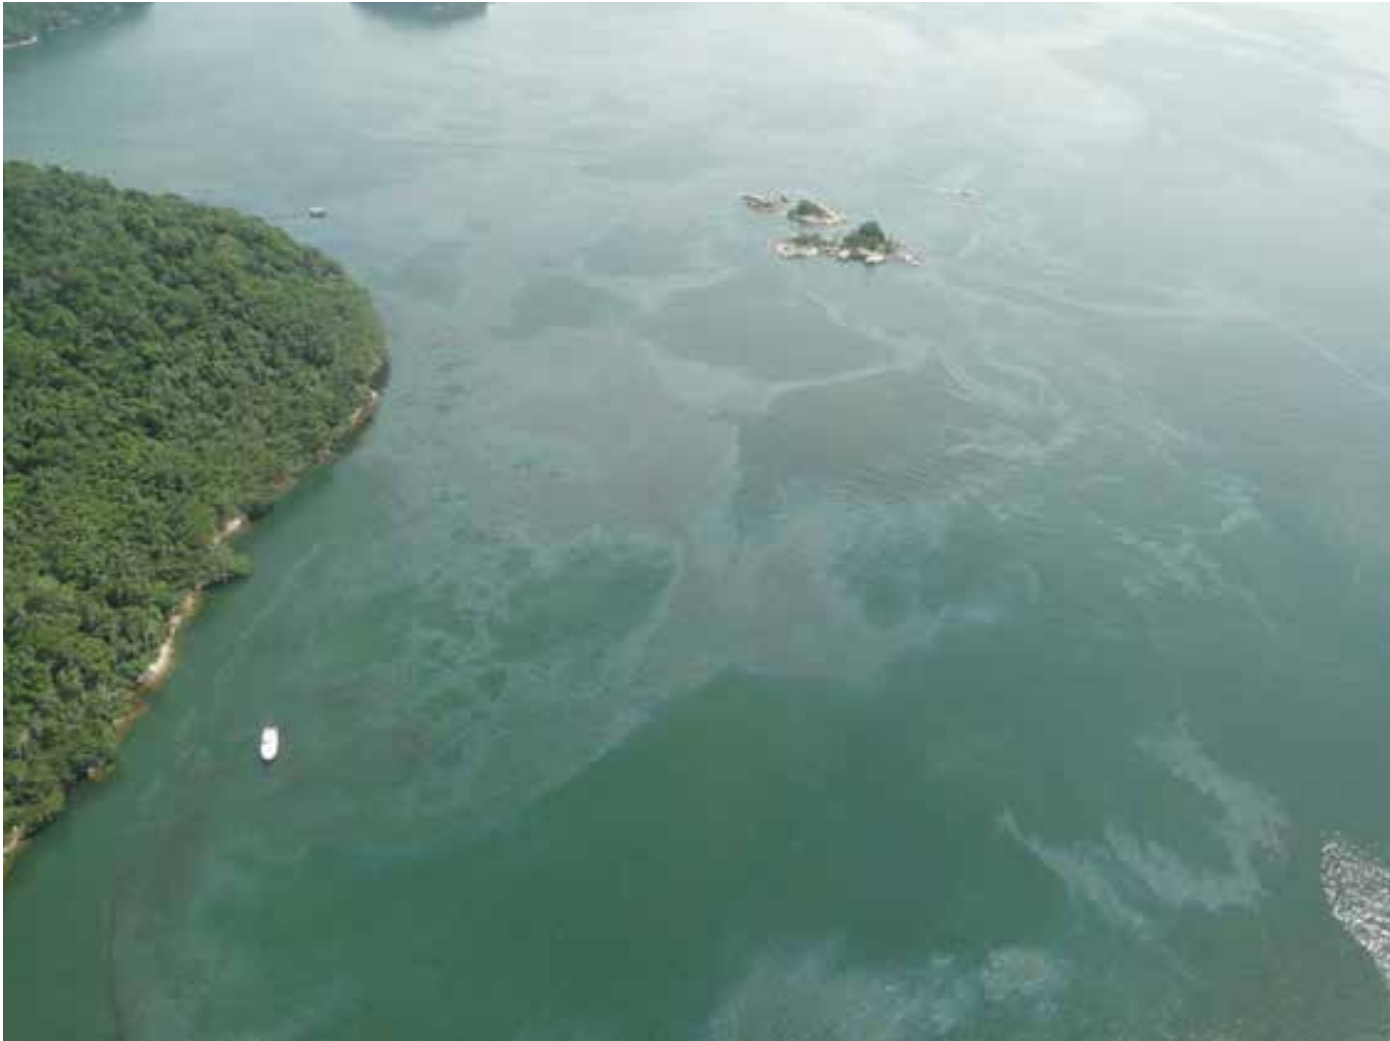
Figura 50: Situação da extensão da mancha de óleo próxima à costa no dia 19 de março de 2015. Na parte inferior esquerda, uma barreira de contenção tenta evitar que o óleo atinja a costa
Fonte: Geopem
