RELATÓRIO DE SONDAGEM À PERCUSSÃO (SPT)

**INEA – INSTITUTO ESTADUAL DO
AMBIENTE**

MAIO/2023

O principal objetivo desta campanha de campo é a definição do perfil geológico dos poços através da observação do material coletado, e do conhecimento do nível de resistência oferecido pelo material in-situ, além da profundidade do nível freático no solo, para o cliente: **INEA – INSTITUTO ESTADUAL DO AMBIENTE**, obra: **BEIRA DO CANAL VALENÇA – RIO DE JANEIRO/RJ**.

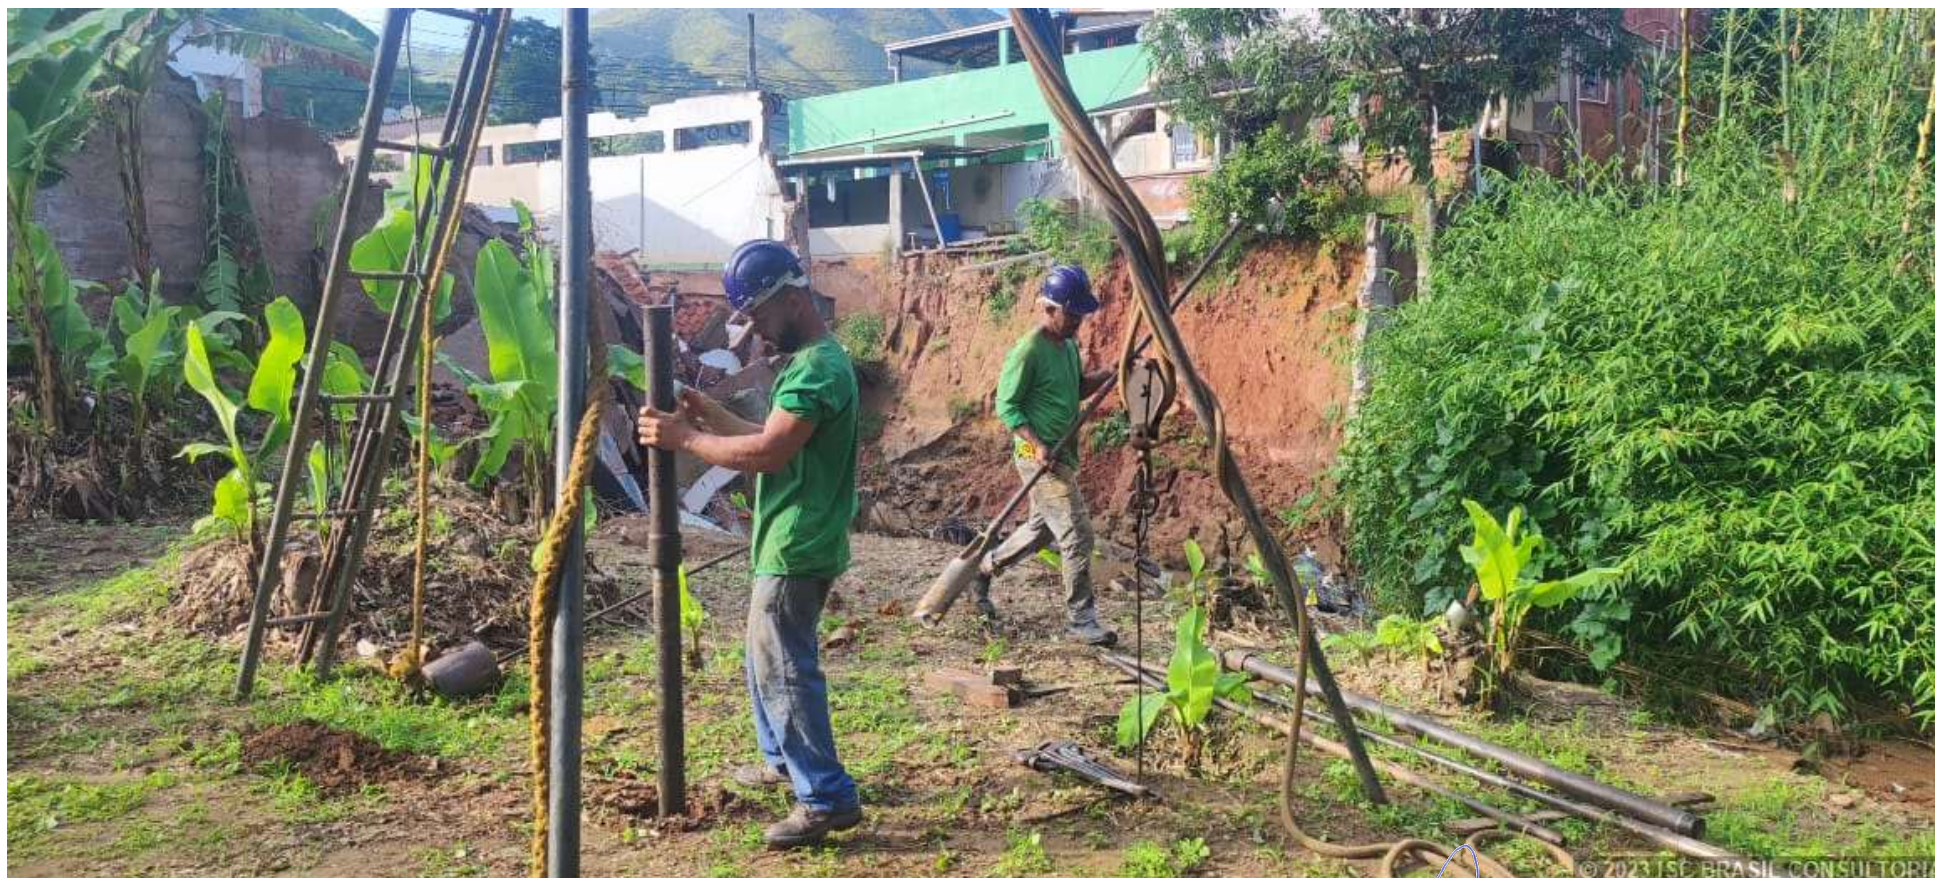
Foto 1 – Ensaio SPT

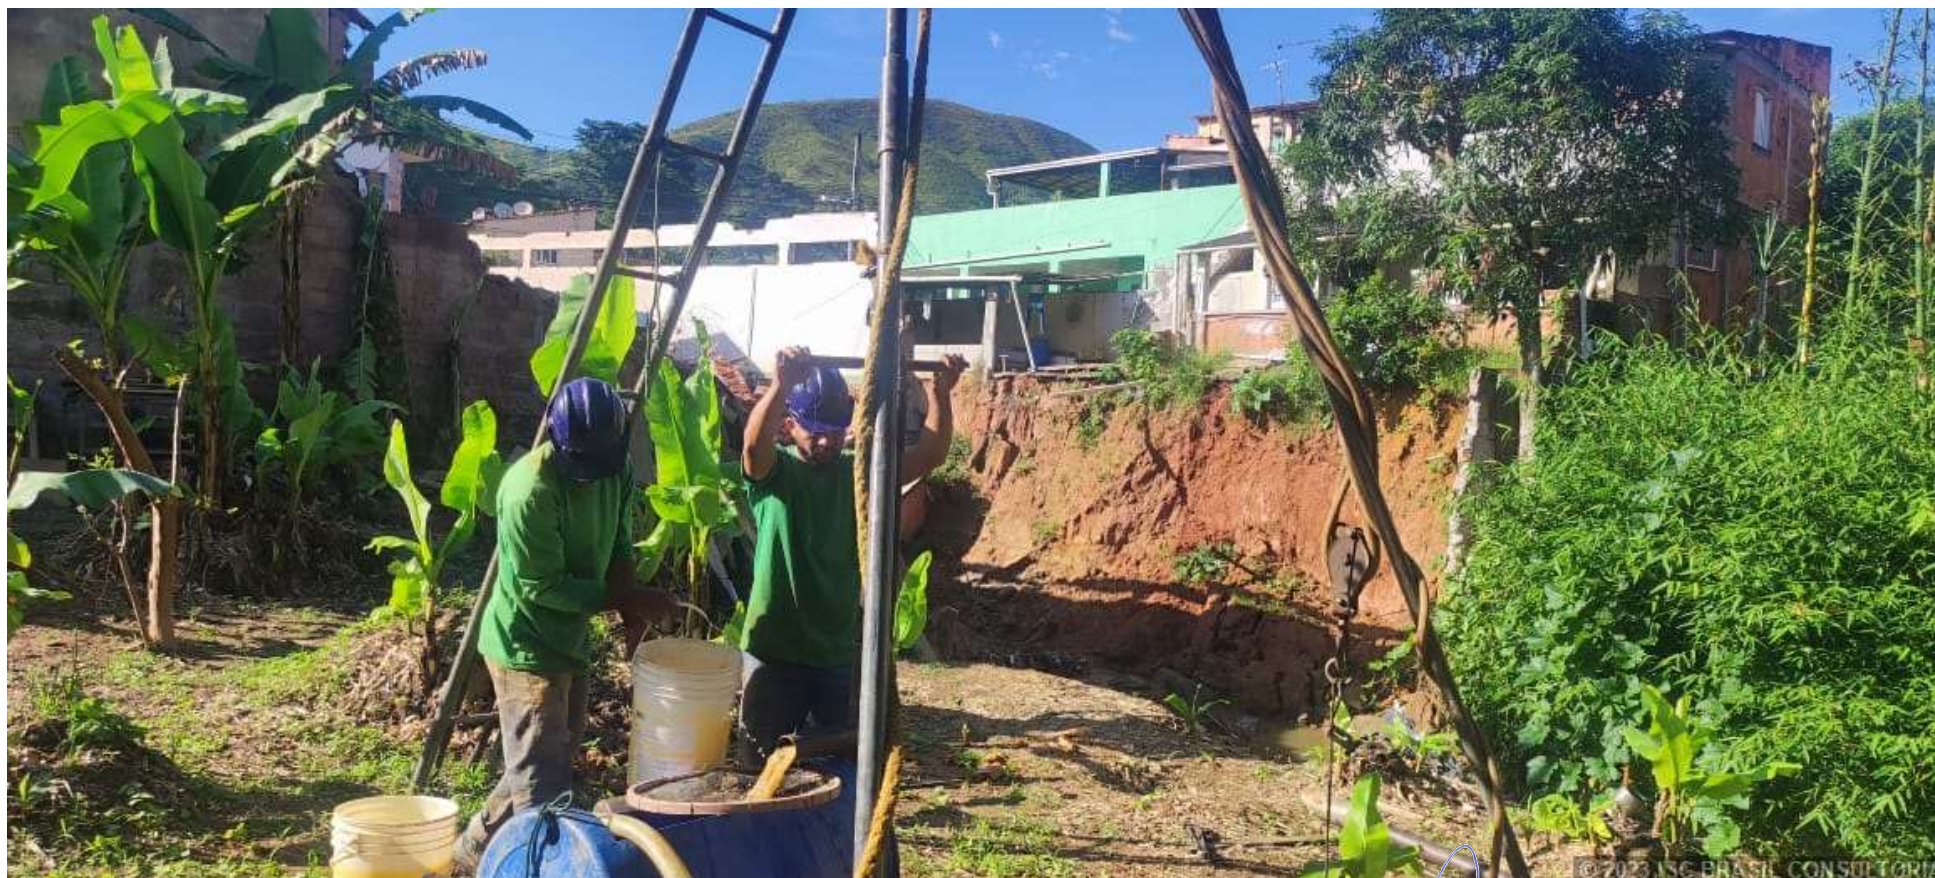
Foto 2 – Ensaio SPT

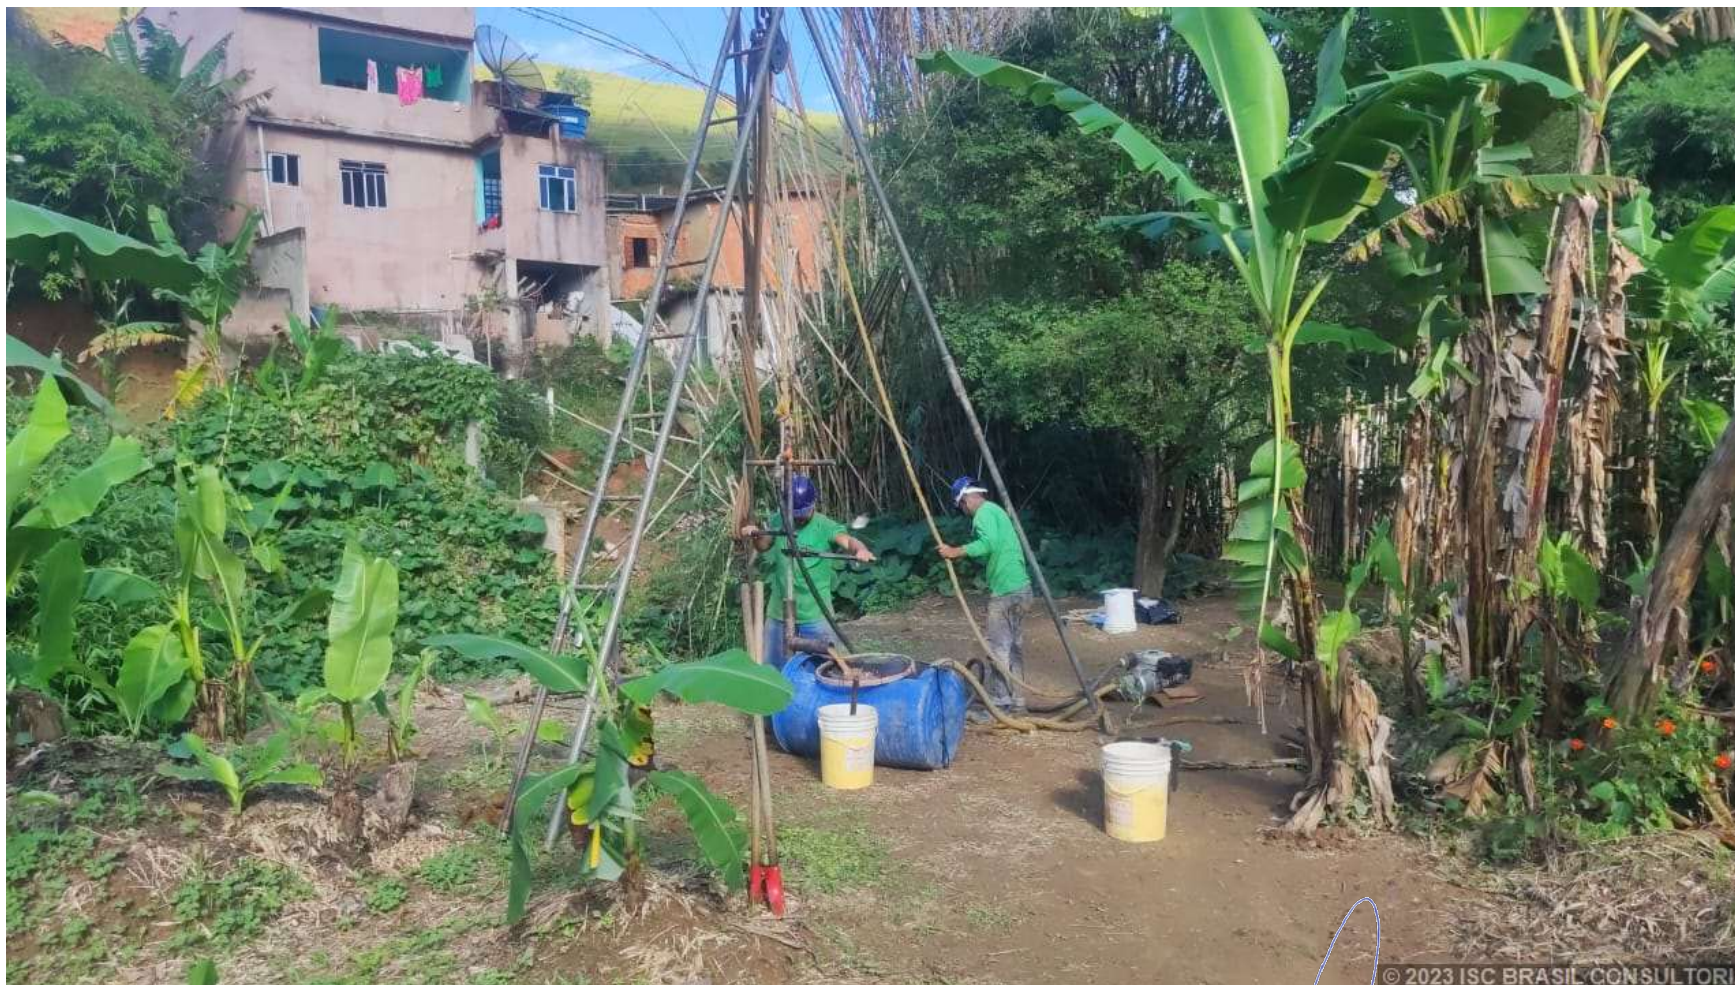
Foto 3 – Ensaio SPT
