**ESTUDO DE ALTERNATIVAS E ELABORAÇÃO DE  
PROJETOS BÁSICOS E EXECUTIVOS PARA CONTROLE DE  
INUNDAÇÕES DO CENTRO HISTÓRICO DO MUNICÍPIO  
DE PETRÓPOLIS-RJ**

**RELATÓRIO 2.4 – Análise de Estudos Existentes**

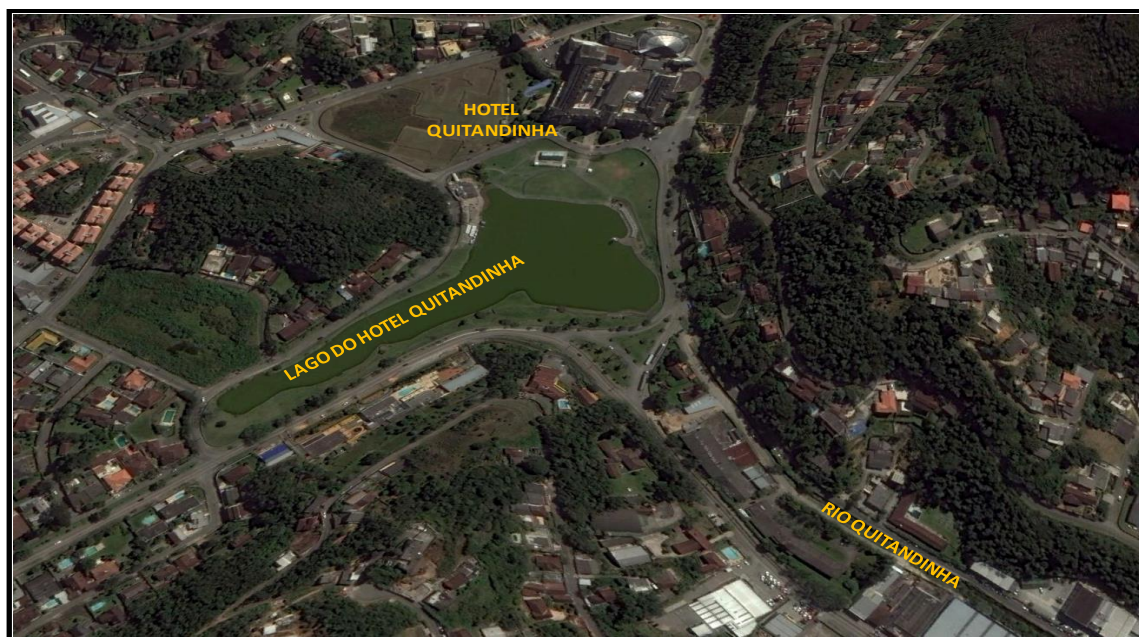
A dragagem e a consequente utilização do lago do Hotel Quitandinha, certamente aumentaria o volume disponível para amortecimento da cheia do rio Quitandinha, o que traria sensível contribuição para mitigar as cheias do rio Quitandinha com reflexo direto nas cheias do centro histórico. Essa concepção, no entanto, tem como ponto negativo o acúmulo de águas servidas, esgotos domésticos e materiais sólidos trazidos pelas águas pluviais de montante, degradando a qualidade da água do lago e acelerando o processo de assoreamento e proporcionando maiores condições para a eutrofização do lago.

**Figura 3-1 - Arranjo Geral da Solução da Utilização do Lago do Quitandinha**

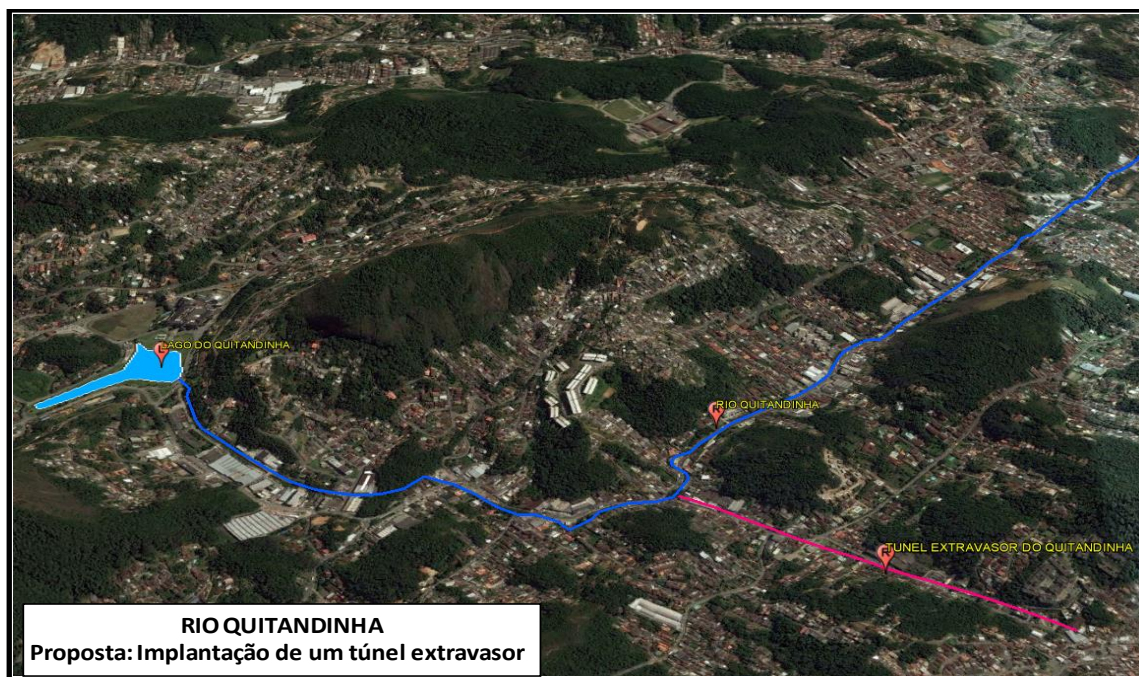
A outra hipótese que integra esse estudo de se construir um túnel extravasor para desviar o excesso de vazão do rio Quitandinha para a vertente da Baía de Guanabara foi descartada posteriormente, uma vez que acarretaria problemas a jusante desses cursos, sobrecarregando esses córregos e criando sérios problemas ambientais. Em particular ao rio Inhomirim-Estrela que receberia grande parte dos esgotos domésticos e industriais do Quitandinha.

**Figura 3-2 - Arranjo Geral da Solução da Implantação de um Extravasor no Rio Quitandinha**

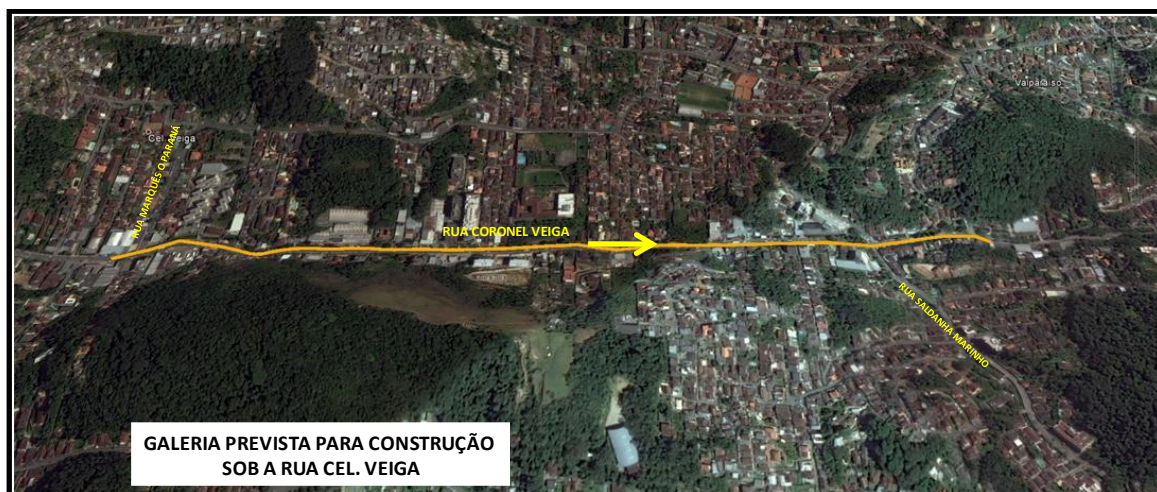
A avaliação dessa intervenção indica que ela, embora de difícil implantação em função da importância da rua para a mobilidade da cidade, possivelmente resolveria o problema local de extravasamento da calha nas cheias recorrentes na rua Coronel Veiga, no entanto, agravaria as enchentes no Centro Histórico de Petrópolis uma vez que diminuiria o tempo de concentração das cheias.

**Figura 3-3 - Solução Proposta pelo Programa de Qualidade das Águas e Controle da Poluição Hídrica na Bacia do Rio Paraíba do Sul para a Rua Coronel Veiga**

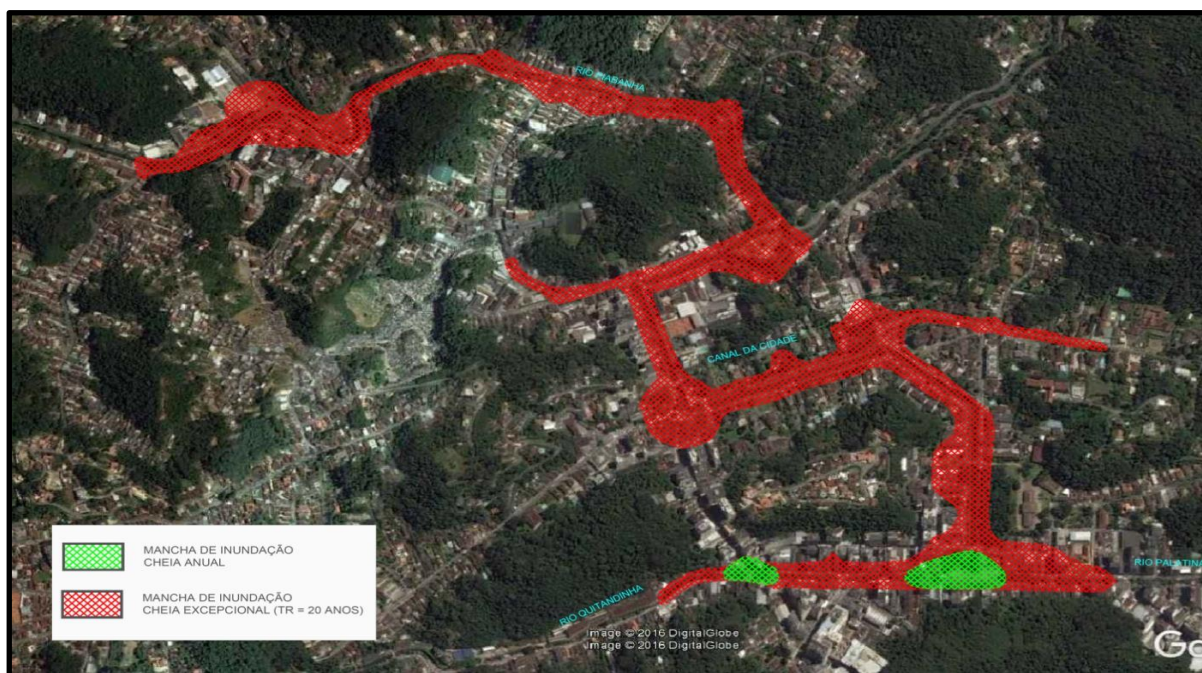
**Figura 3-5 - Mancha e Inundação do Rio Quitandinha para TR=20 Anos no Centro Histórico  
- Programa Estadual de Investimentos da Bacia do Rio Paraíba do Sul - RJ (1999)**

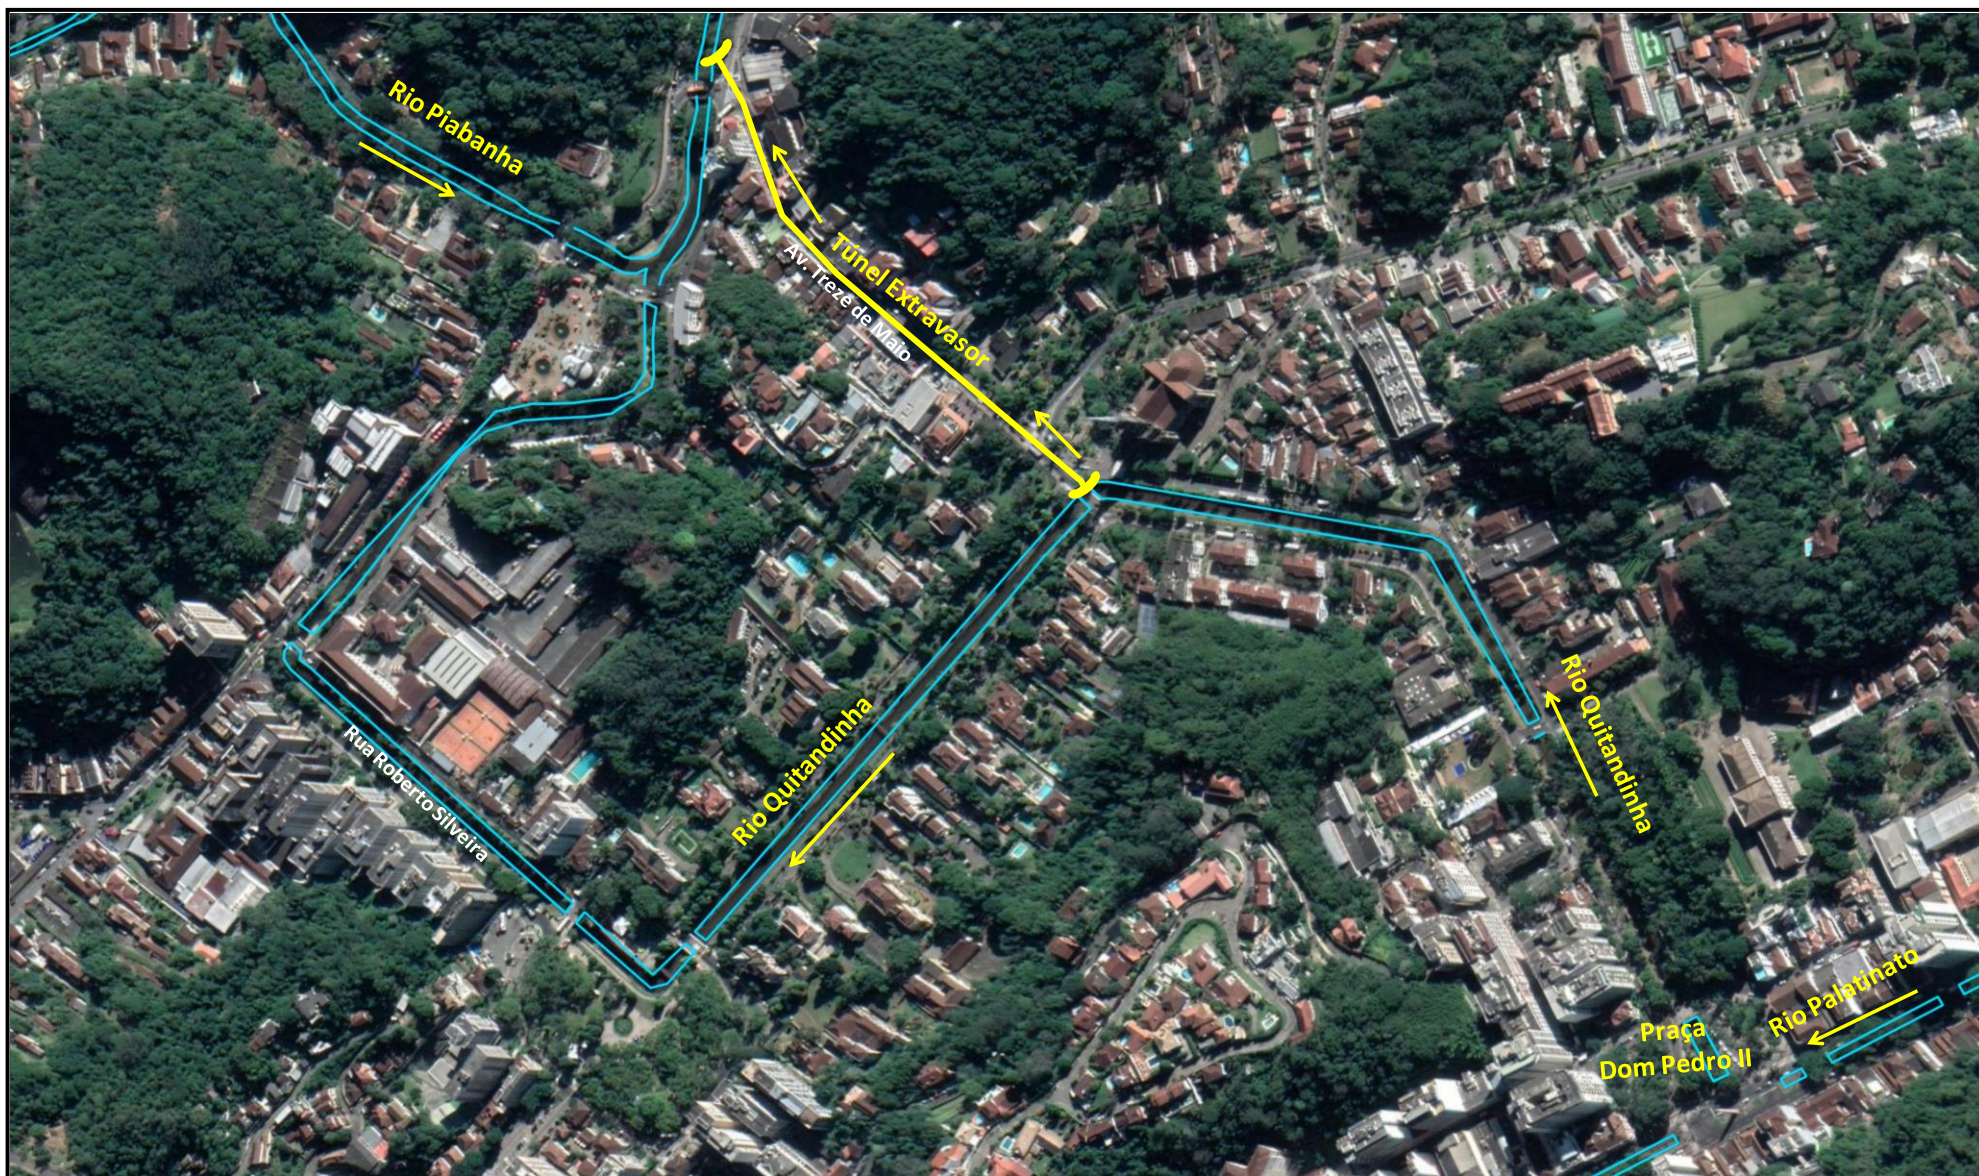
A **Figura 3-8** apresenta o arranjo geral do trajeto do túnel extravasor projetado pela rua Treze de Maio.

**Figura 3-8 - Arranjo Geral do Túnel Extravasor Projetado pela Rua Treze de Maio**

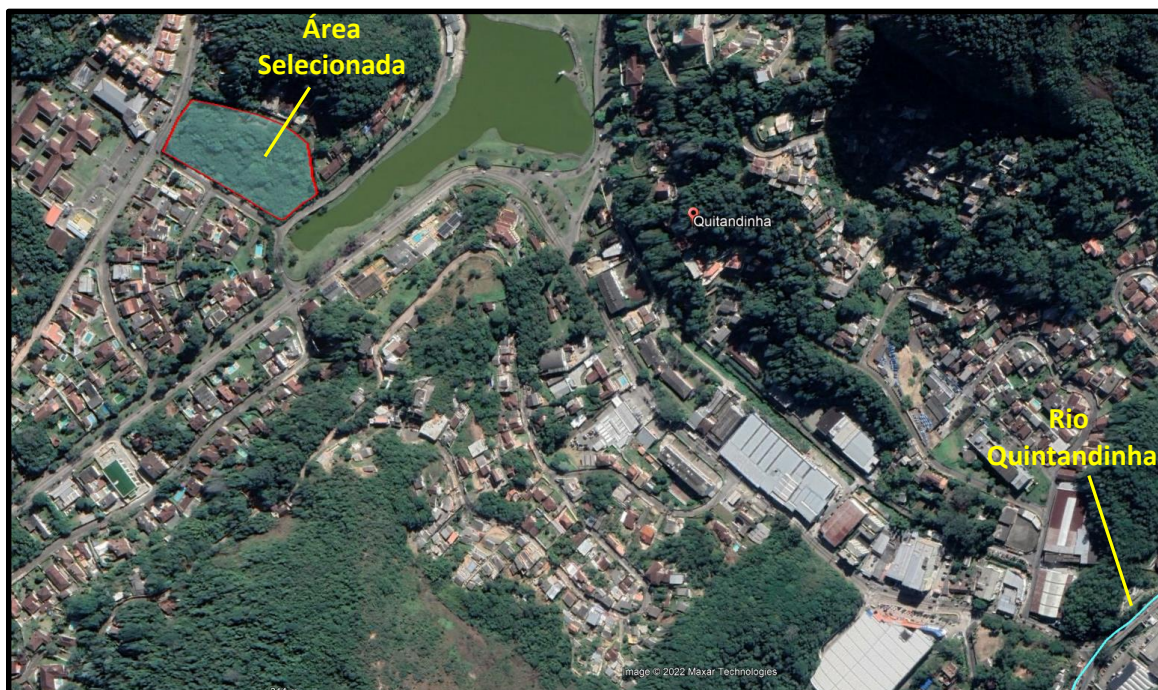
**Figura 3-9 - Local Selecionado para a Primeira Bacia de Detenção.**

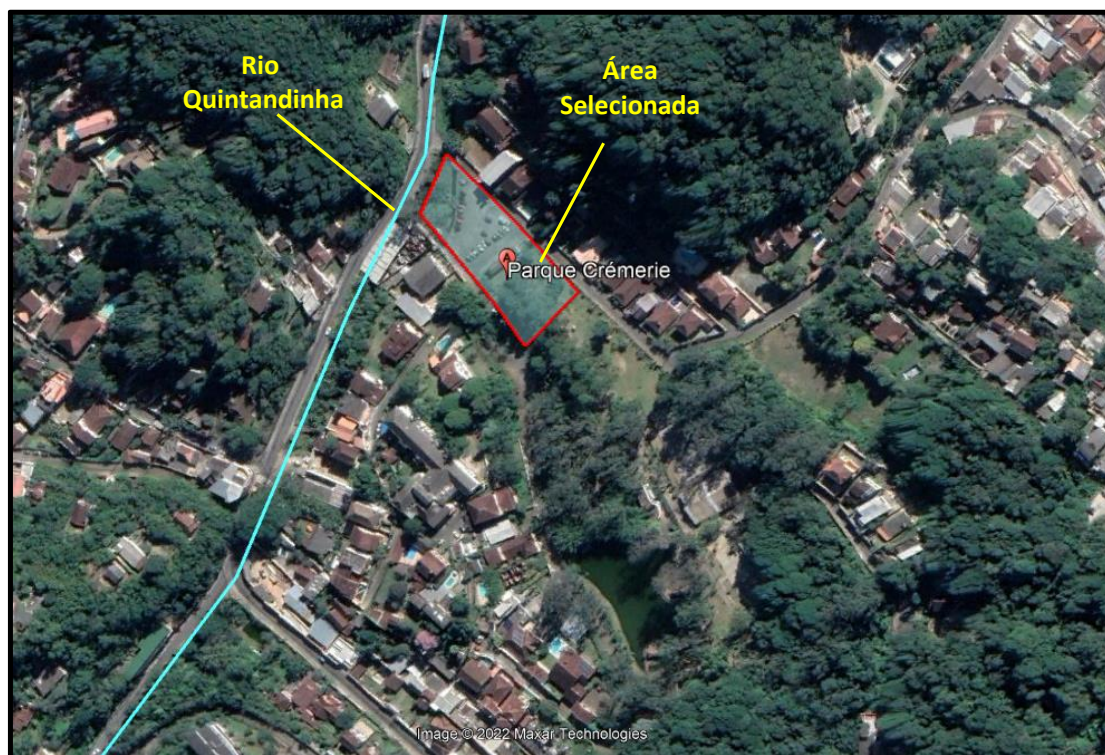
A segunda bacia de detenção proposta teve como local escolhido uma área situada às margens do rio Cremerie (ou rio Moss), afluente do rio Quitandinha pela margem direita. A bacia proposta deveria ser construída parte no estacionamento do Parque Cremerie, local de recreação da cidade, e parte na entrada no parque (**Figura 3-10**).

**Figura 3-10 - Local Selecionado para a Segunda Bacia de Detenção**

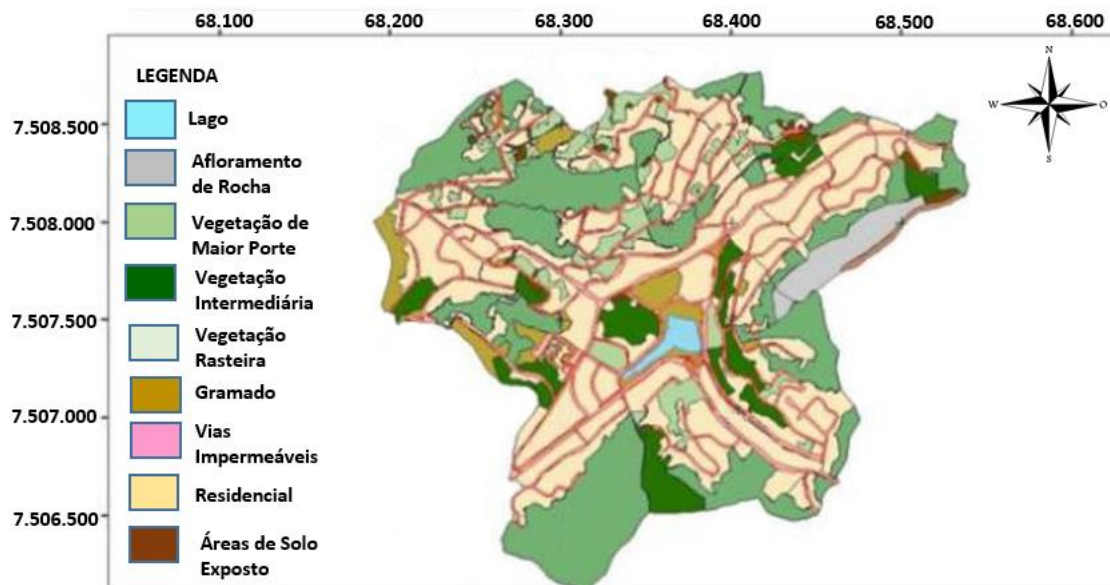
**Figura 3-13 - Uso do Solo em 2013 na da Bacia do Rio Quitandinha Petrópolis-RJ - Fonte: Lucas Cesar Figueiredo**

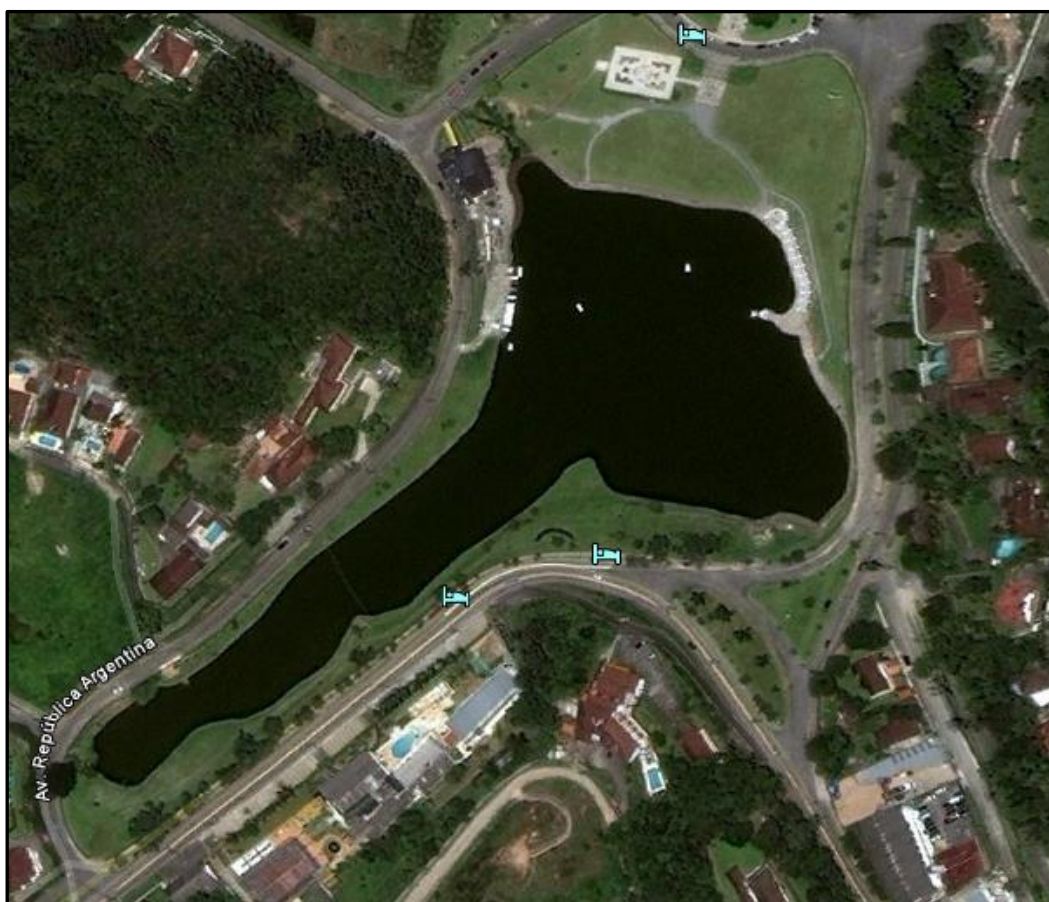
Pela imagem do Google Earth do lago do Quitandinha foi possível calcular sua área em aproximadamente 23.107 m<sup>2</sup>. A profundidade média do lago é 1,5 m e ele é artificial construído pelo Hotel e Cassino Quitandinha em 1950.

Figura 3-30 - Lago do Quitandinha

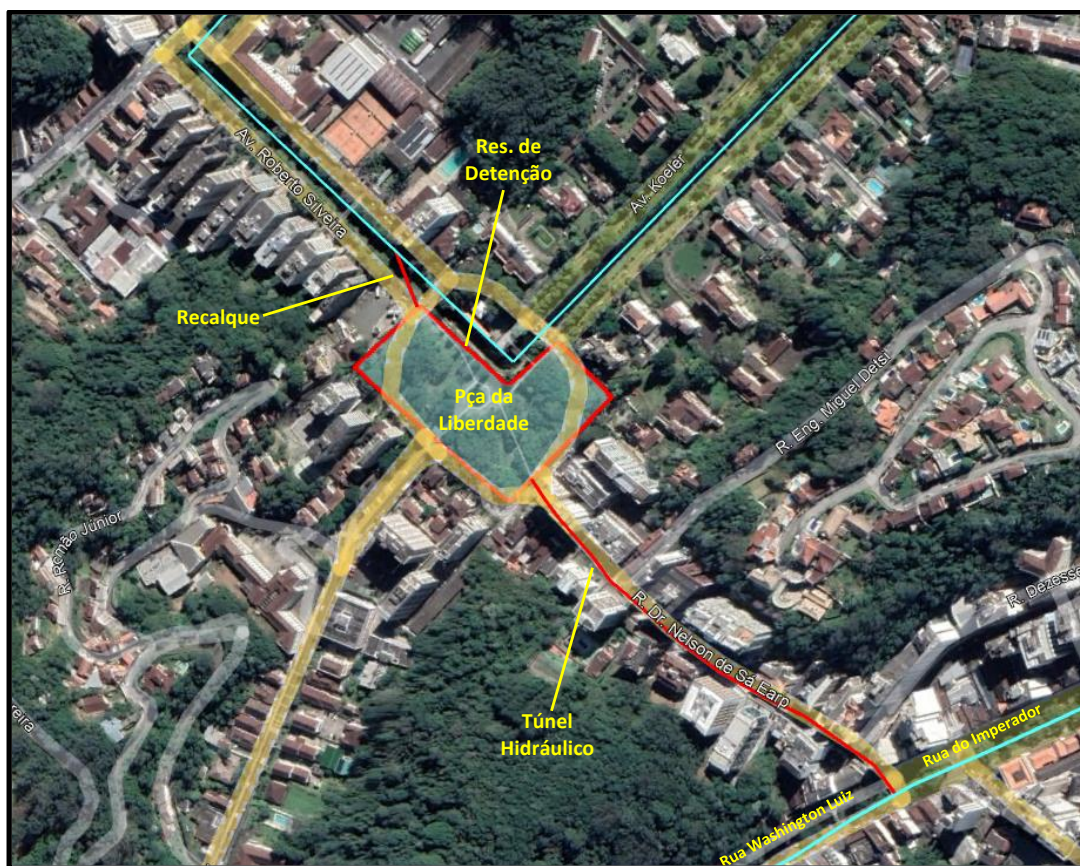
A proposta, segundo o autor, é fazer um desvio através de um túnel hidráulico subterrâneo com cerca de 380 m de extensão indo do rio Quitandinha no final da rua Washington Luiz até a praça da Liberdade, onde haveria uma bacia de detenção subterrânea com área estimada de cerca de 13.400 m<sup>2</sup>. De lá, a água, após o pico da cheia, seria bombeada para o rio Quitandinha no trecho adjacente à rua Roberto Silveira, que, segundo o autor, já possuiria capacidade de calha para suportar a vazão (Figura 3-32).

**Figura 3-32 - Croqui Esquemático de Parte da Solução Proposta**  
(Fonte: Adaptado de Pedro Henrique de Lima e Silva)

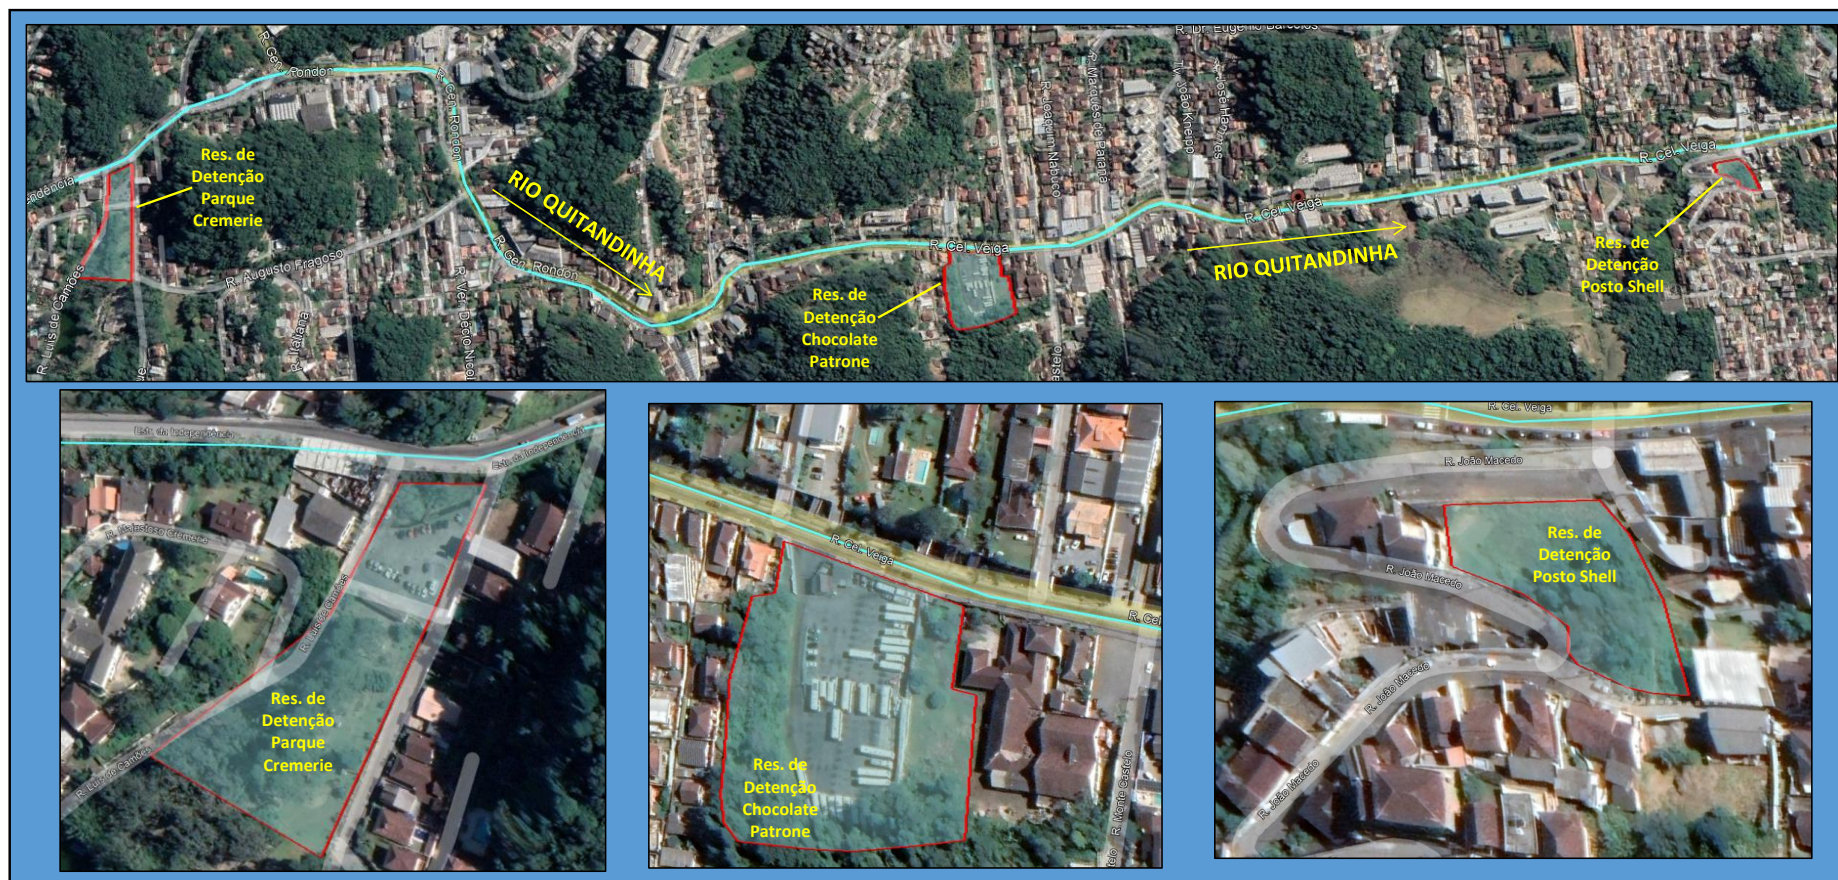
O autor ainda apresenta uma segunda solução que poderia ser implantada junto com a primeira, que seria a implantação de três bacias de retenção de água em três pontos do rio Quitandinha. Ele sugere três locais, onde não seria necessário construir debaixo de prédios. A primeira seria no Parque Cremerie com área estimada de 8.000 m<sup>2</sup>, a segunda seria implantada embaixo de um estacionamento do lado da Fábrica de Chocolates Patrone com área estimada de 9.000 m<sup>2</sup> e a terceira em um terreno baldio próximo ao Posto Shell da rua Coronel Veiga com área estimada de 1.600 m<sup>2</sup> (**Figura 3-33**).

**Figura 3-33 - Croqui Esquemático da Continuação da Solução Proposta (Fonte: Adaptado de Pedro Henrique de Lima e Silva)**

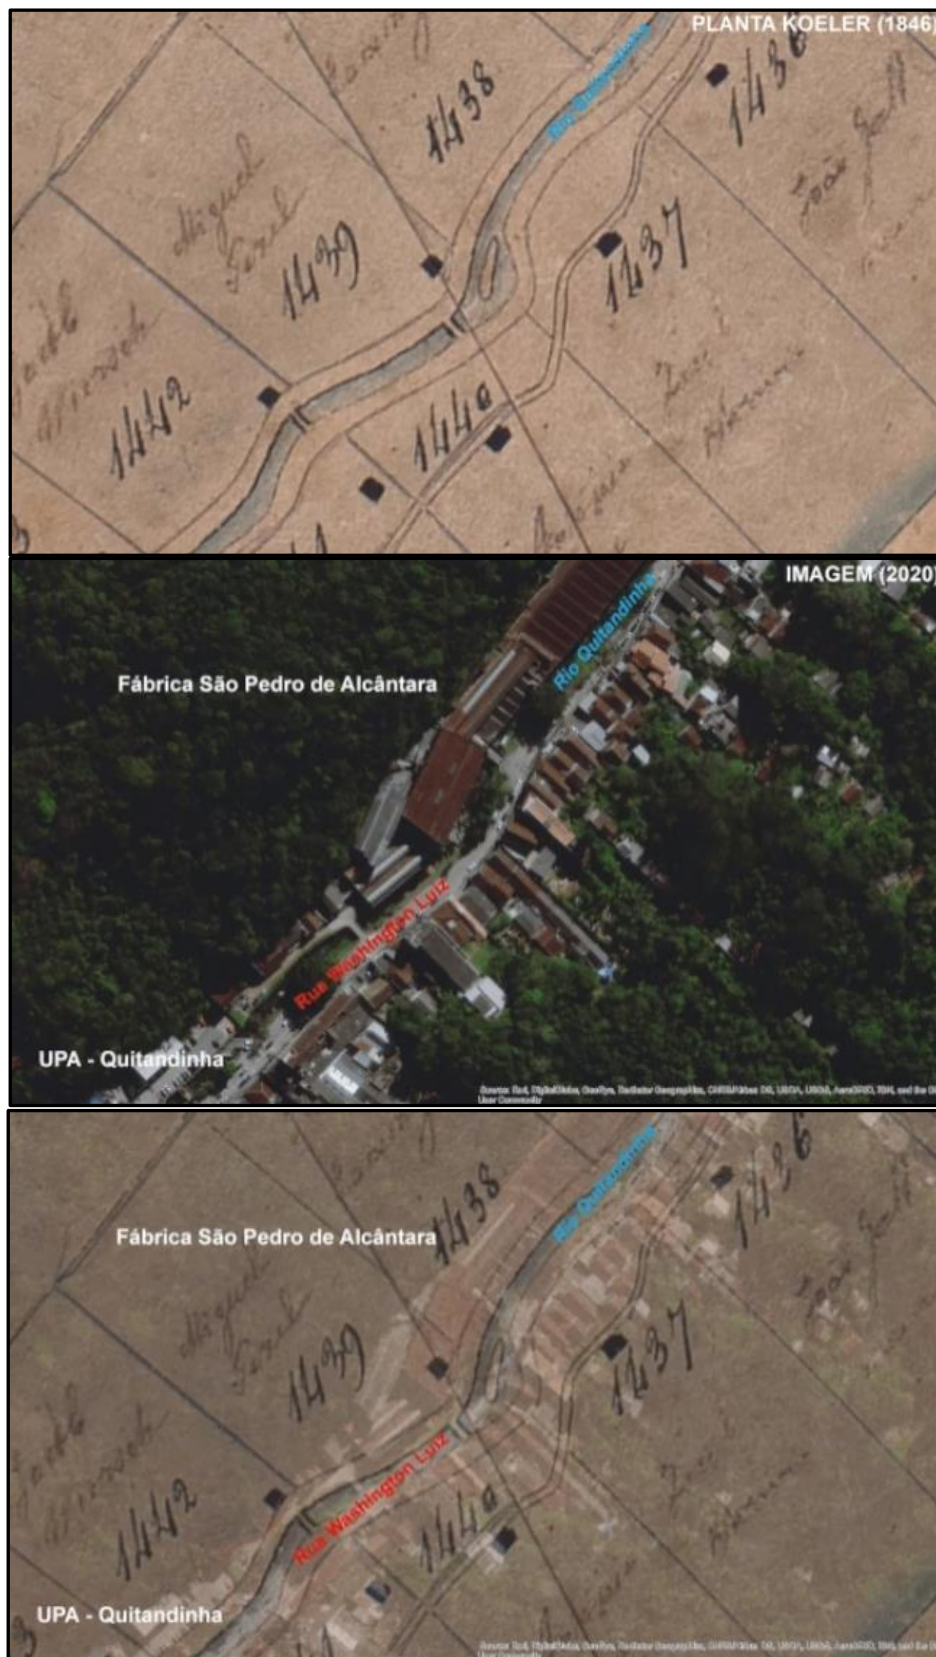
Na **Figura 3-36** é possível ver uma sobreposição de imagens que mostram as modificações ao redor do rio Quitandinha entre o mapa de 1846, chamado de Planta Köeler, e uma imagem de satélite de 2020 do mesmo trecho que margeia a rua Washington Luiz, próximo a fábrica São Pedro de Alcântara.

**Figura 3-36 - Rio Quitandinha, Trecho Próximo à Rua Washington Luiz, nas Proximidades da Fábrica São Pedro de Alcântara - Foto: Manoel do Couto Fernandes**

Fernandes ressalta que, embora a Planta Köeler possa ter variações quanto às reais medidas da época, por ser um mapa ordenado sem as tecnologias de precisão hoje disponíveis, o documento não pode ser descartado devido as “diferenças significativas” entre as larguras dos canais.

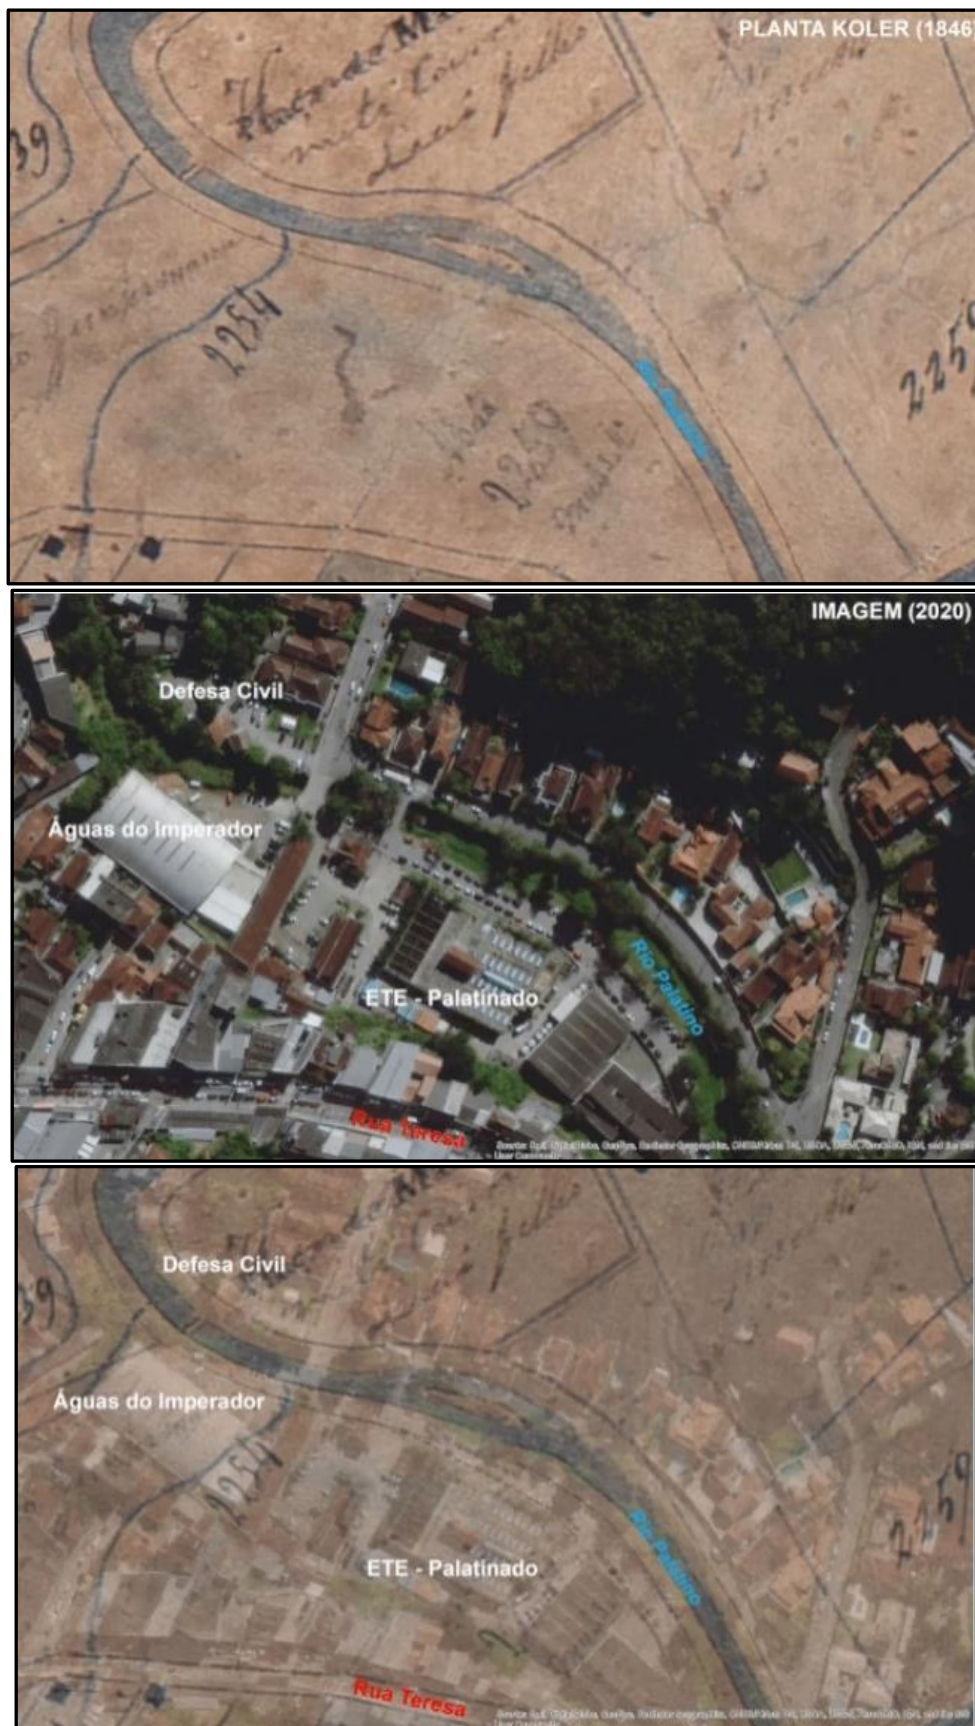
Nas **Figuras 3-39 e 3-40** temos a sobreposição desses dois trechos do rio Palatino e do rio Piabanha. Com a comparação, a supressão das ilhas fluviais (ao centro) fica ainda mais visível.

Figura 3-39 - Rio Palatino, Trecho Próximo à Rua Teresa - Foto: Manoel do Couto Fernandes
