Mudanças nas Calhas Fluviais dos rios Urbanos de Petrópolis-RJ

Por : Manoel do Couto Fernandes - Artigo Publicado no G1 em 22/02/2022

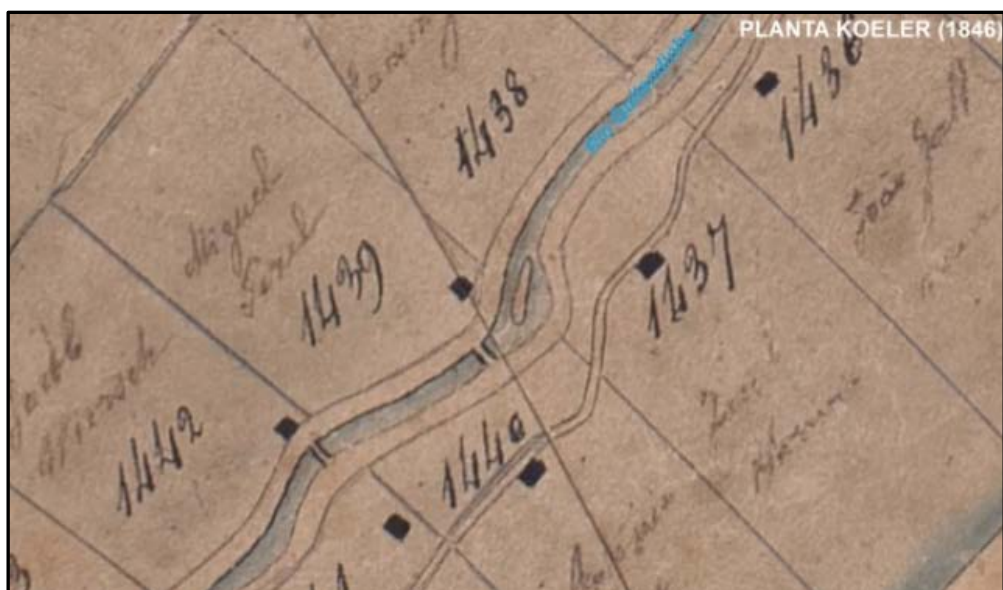
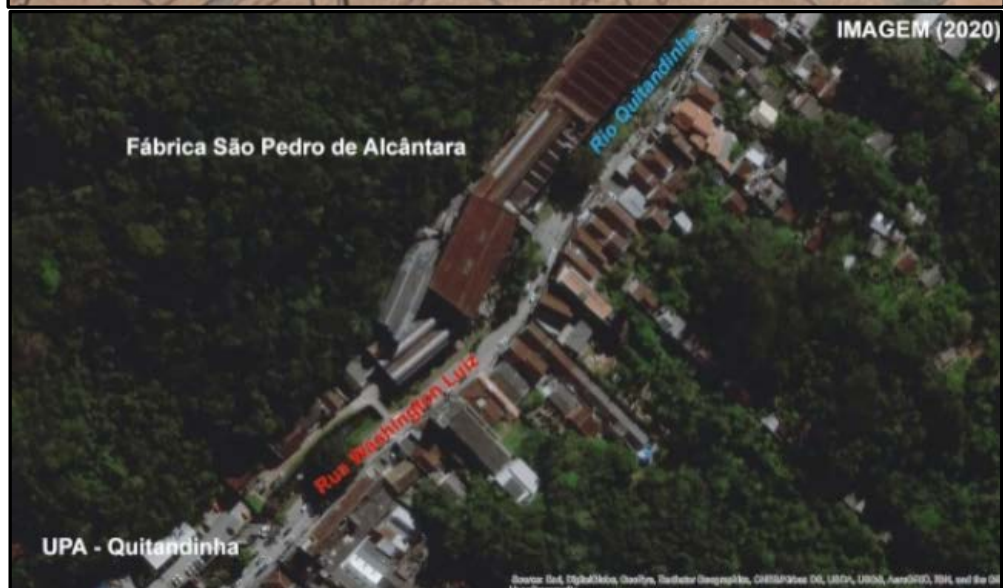
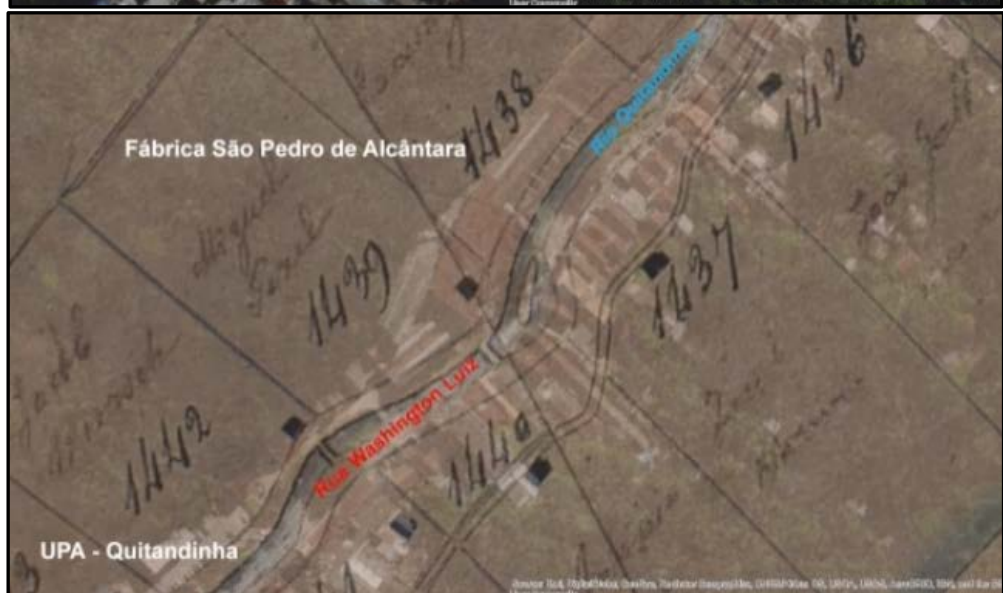
No GIF abaixo é possível ver uma sobreposição de imagens que mostram as modificações ao redor do Quitandinha entre o mapa de 1846, chamado de Planta Koeler, e uma imagem de satélite de 2020 do mesmo trecho que margeia a Washington Luis, próximo a fábrica São Pedro de Alcântara.

Rio Quitandinha, trecho próximo a Washigton Luiz, nas proximidades da fábrica São Pedro de Alcântara. Foto: Manoel do Couto Fernandes

Fernandes ressalta que, embora a Planta Koeler possa ter variações quanto às reais medidas da época, por ser um mapa ordenado sem as tecnologias de precisão hoje disponíveis, o documento não pode ser descartado devido as “diferenças significativas” entre as larguras dos canais.

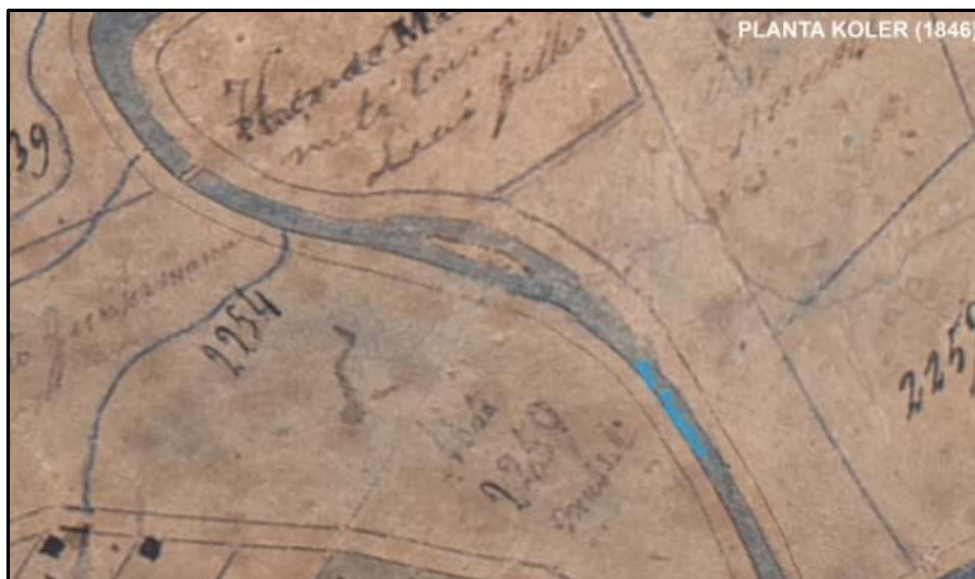
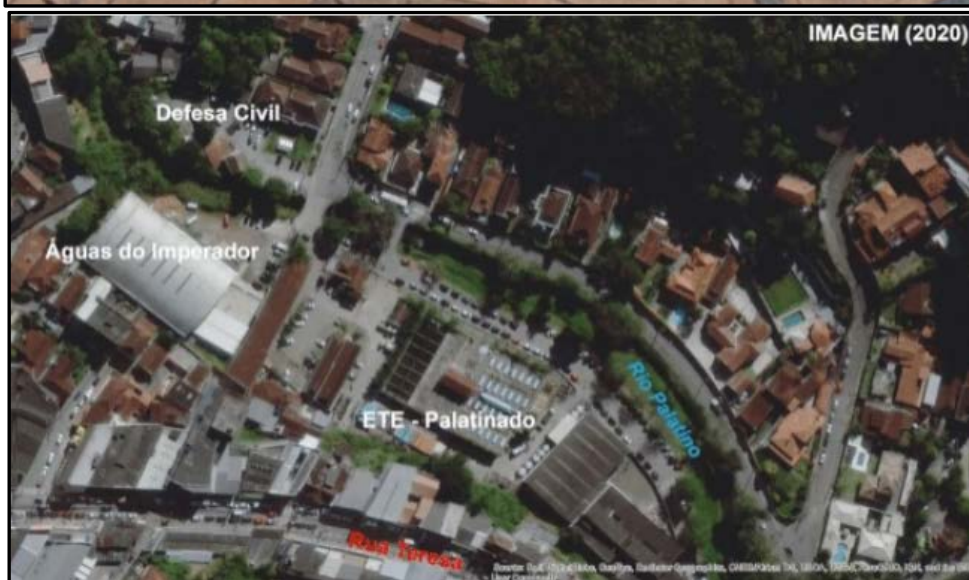
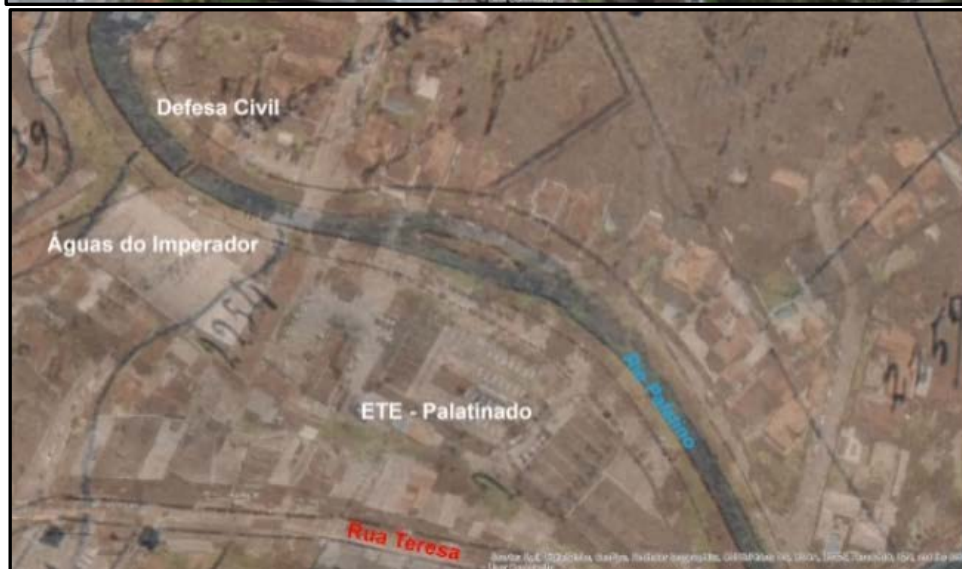
Nas imagens a seguir temos a sobreposição desses dois trechos do Palatino e Piabanha. Com a comparação, a supressão das ilhas fluviais (ao centro) fica ainda mais visível.

Rio Palatino, trecho próximo a rua Teresa. — Foto: Manoel do Couto Fernandes

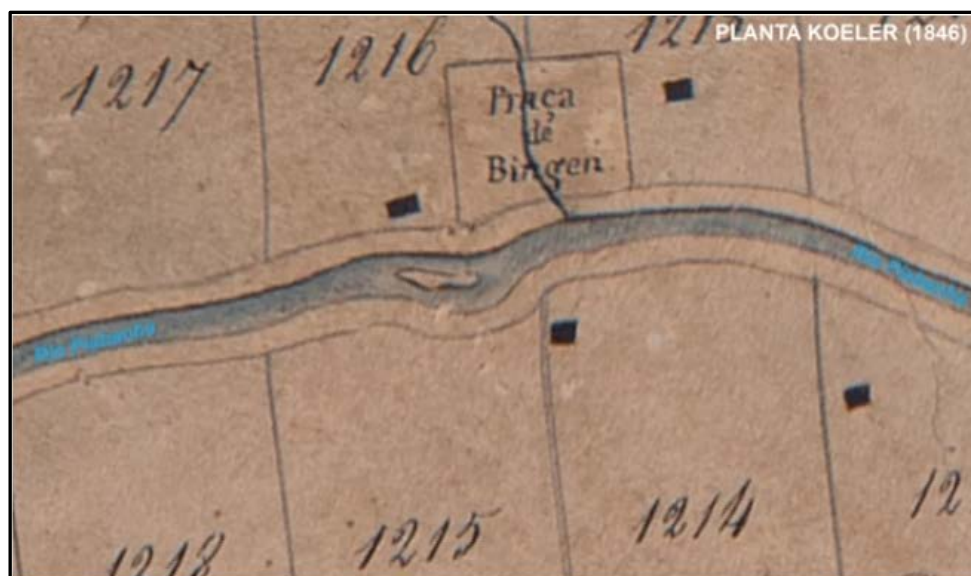
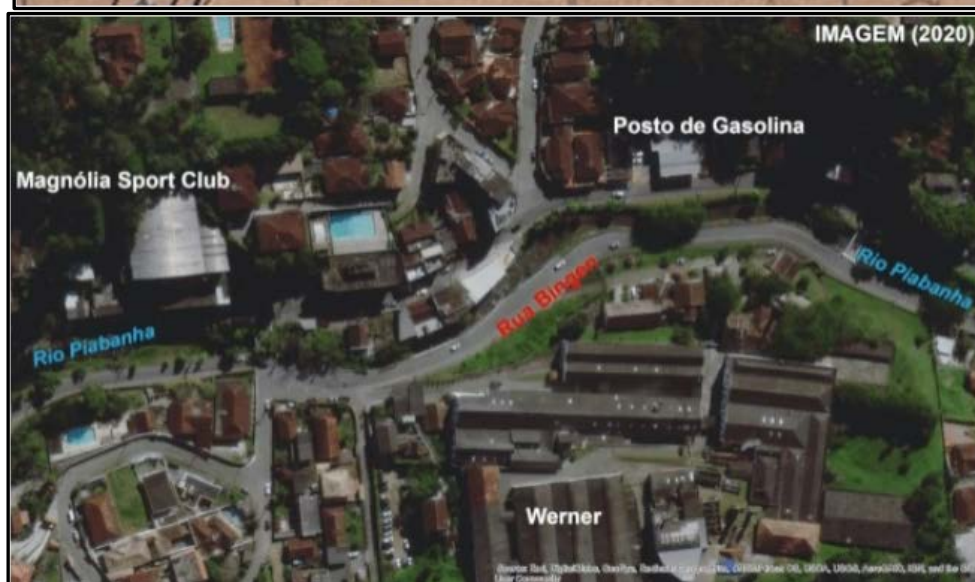
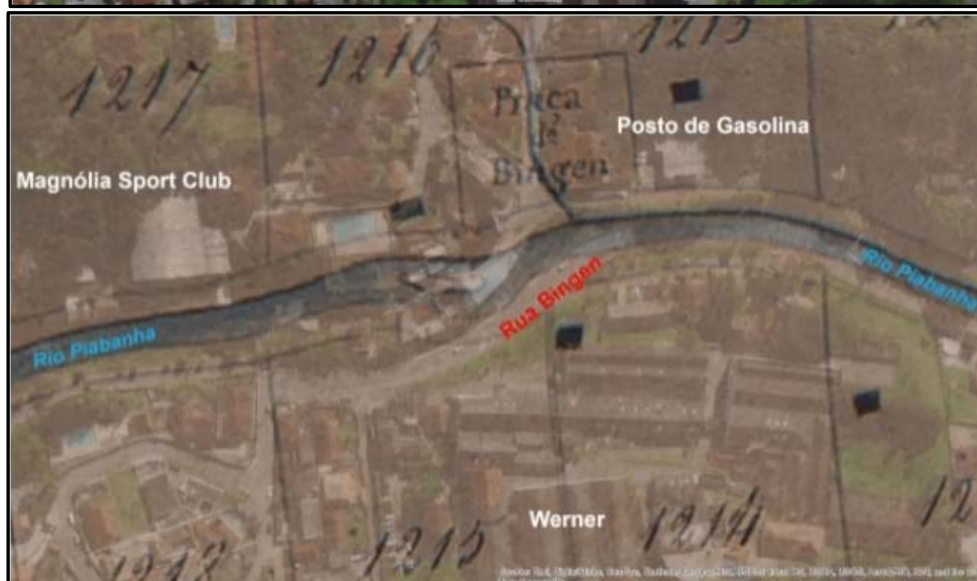
Trecho do Piabanha entre a rua Bingen. — Foto: Manoel do Couto Fernandes
