ESTUDO DE IMPACTO AMBIENTAL - EIA

CENTRO DE TRATAMENTO DE RESÍDUOS ITABORAÍ - RJ CTR-ITABORAÍ

TOMO IV

LEVANTAMENTO GEOFÍSICO PARA AVALIAÇÃO
GEOLÓGICA NA ÁREA DO C.T.R ITABORAÍ
ITABORAÍ (RJ)

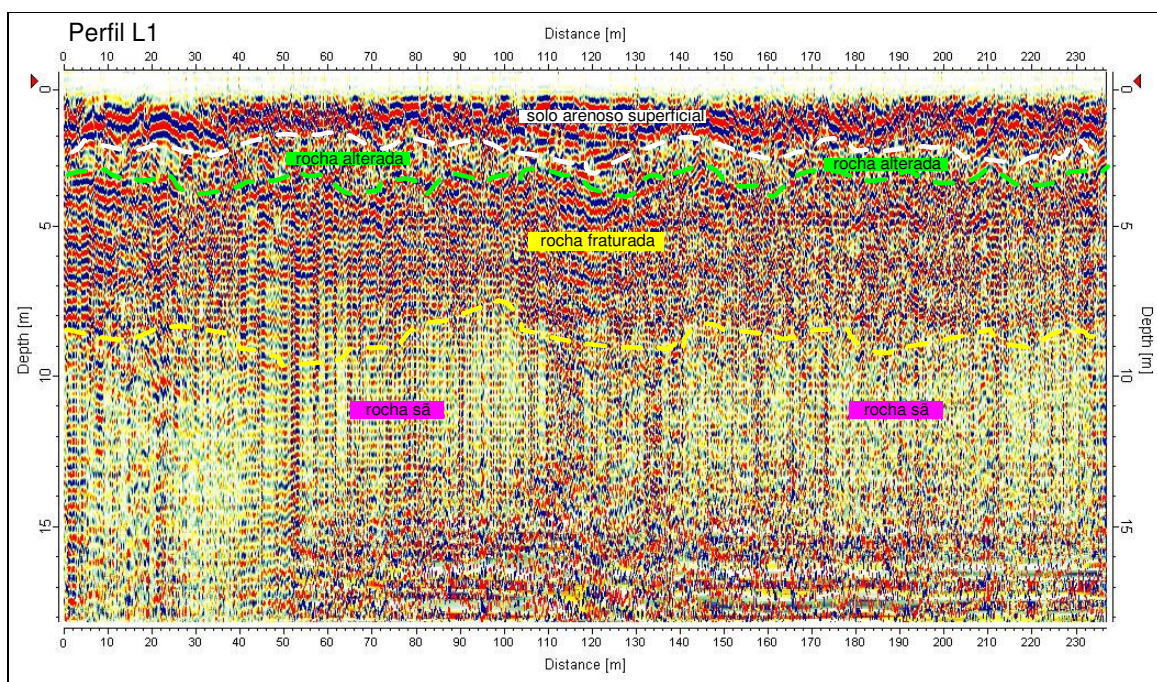
O GPR fornece seções contínuas em tempo real (distância percorrida x profundidade) dos perfis executados em campo, proporcionando o imageamento de alta resolução das estruturas ou feições em subsuperfície (Ex. Figura 3).

Figura 3. Exemplo de Seção GPR obtida no local.

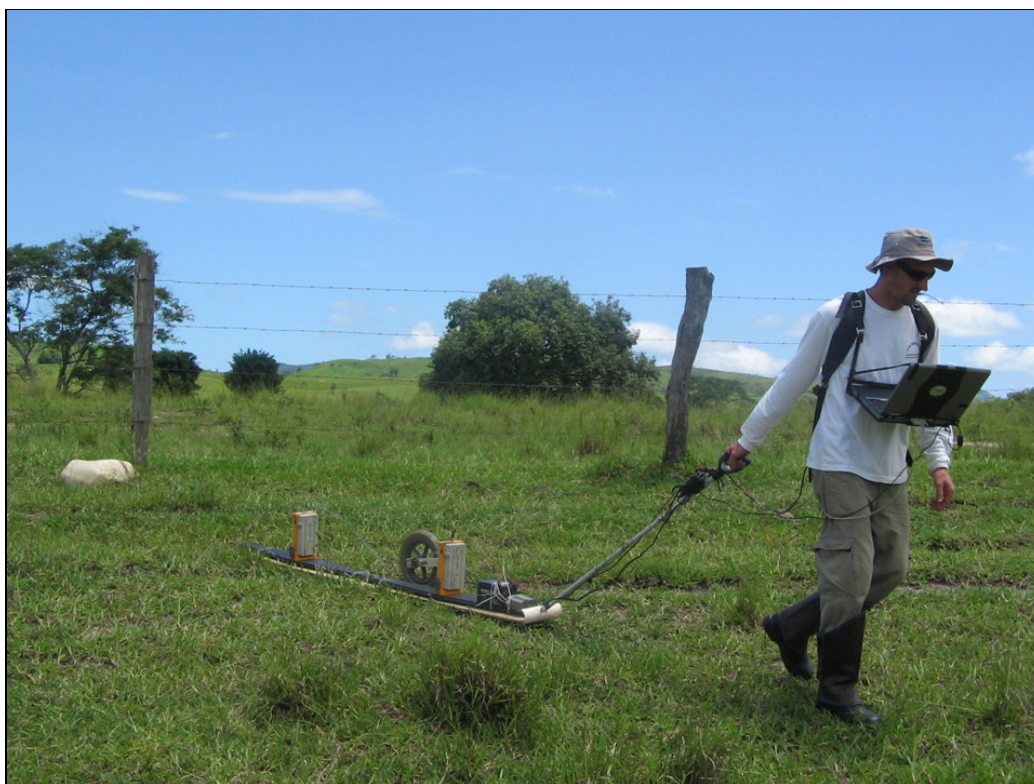
Figura 5. Equipamento utilizado na área com antena de 100MHz.

O equipamento empregado no levantamento de campo foi o Ramac/GPR, marca Mäla Geoscience (Figura 4), fabricado na Suécia, sendo utilizado um conjunto de antenas com frequência de 100MHz (Figura 5), a qual foi utilizada para avaliação das feições geológicas do local e para a identificação de possíveis matacões.

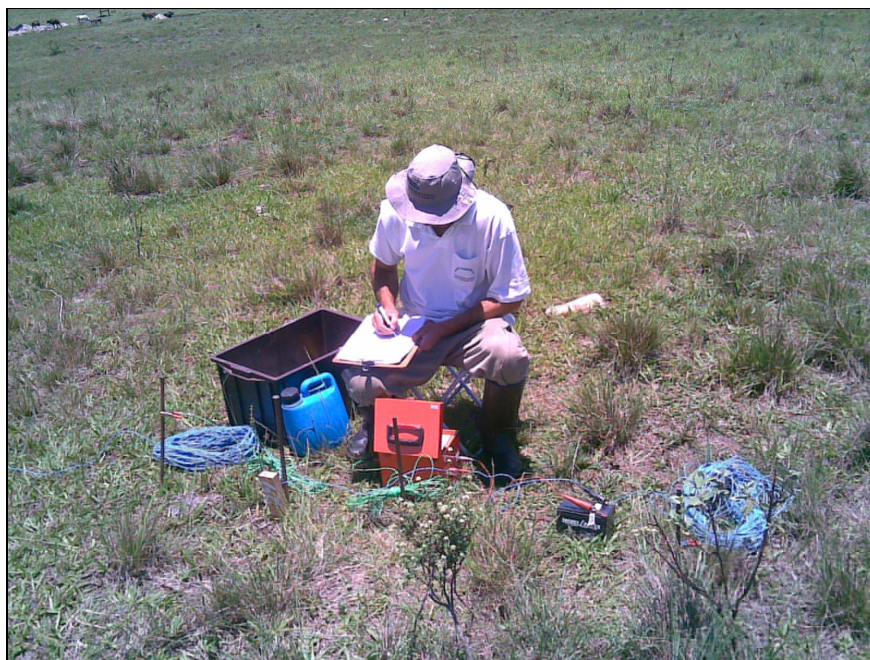
Figura 9. Resistivímetro utilizado durante o levantamento de dados.

O Resistivímetro utilizado nos trabalhos de campo para o levantamentos de dados foi o RM-09 (Figura 9), cujo sistema instrumental associado é composto por transmissor de corrente elétrica (fonte), voltímetro (receptor), milivoltímetro externo, bateria externa de 12V, carretilhas, eletrodos, fios e cabos.

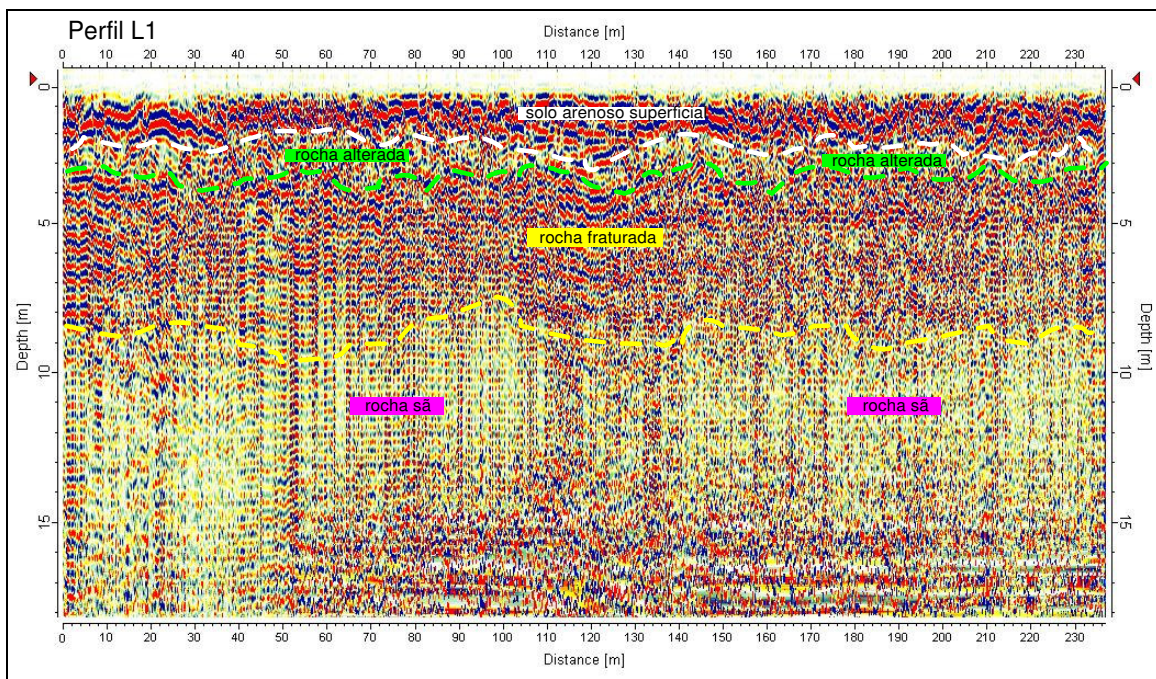
Perfil GPR L1

Seção L1 – Presença de solo arenoso superficial, com espessura variando de 2,0 a 2,5m. Este estrato superficial está delimitado na seção pela linha pontilhada de cor branca.

Logo abaixo desta camada encontra-se uma camada de rocha alterada, delimitada por uma linha pontilhada verde, esta camada tem sua profundidade de topo variando entre 2,0 e 2,5m.

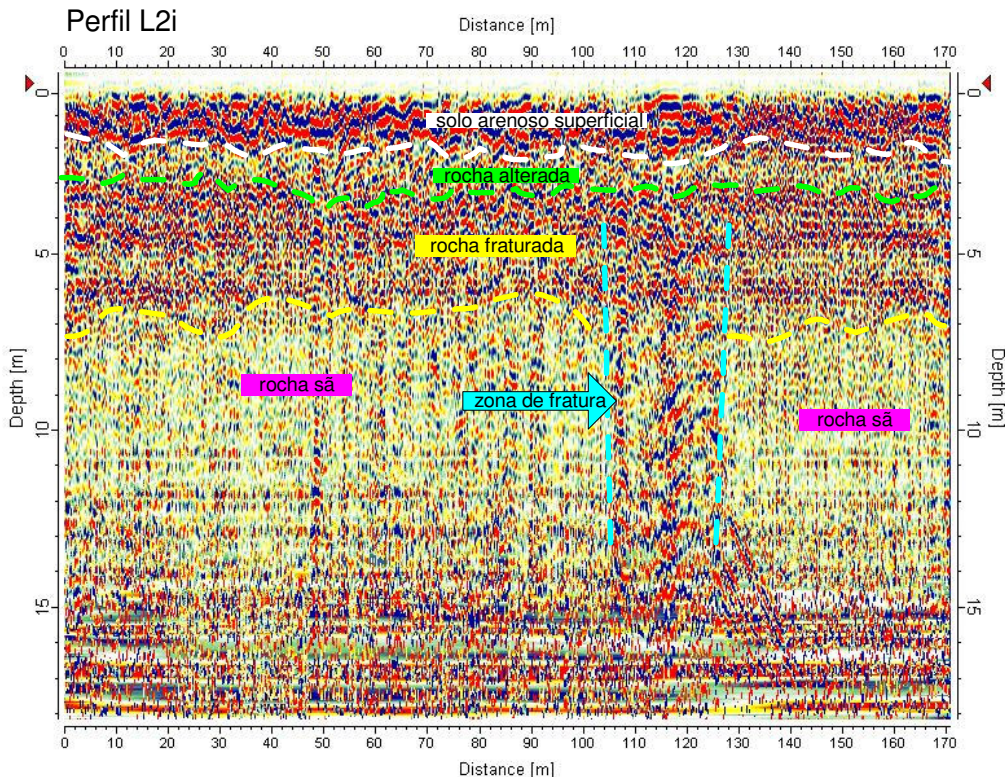
Perfil GPR L2i

Seção L2i – Presença de solo arenoso superficial, com espessura variando de 1,5 a 2,5m. Este estrato superficial está delimitado na seção pela linha pontilhada de cor branca.

Logo abaixo desta camada encontra-se uma camada de rocha alterada, delimitada por uma linha pontilhada verde, esta camada tem sua profundidade de topo variando entre 1,5 e 2,5m.

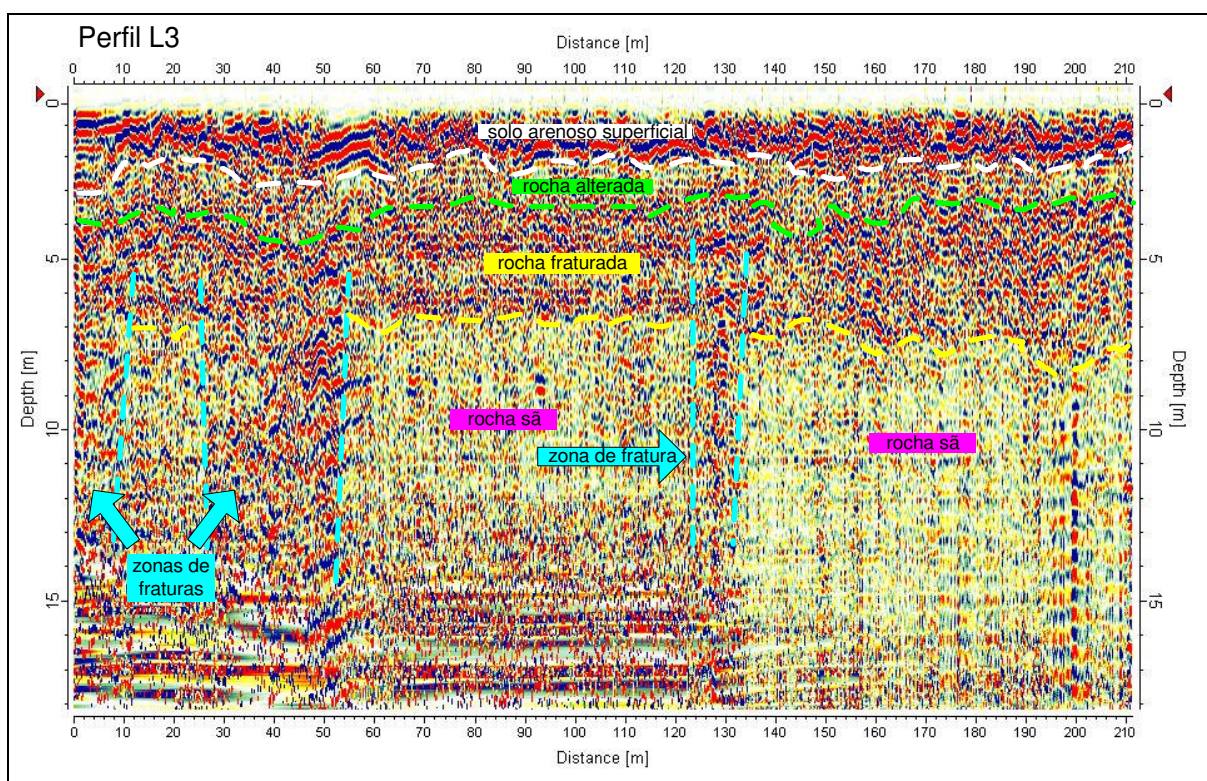
Perfil GPR L3

Seção L3 – Presença de solo arenoso superficial, com espessura variando de 2,0 a 3,0m. Este estrato superficial está delimitado na seção pela linha pontilhada de cor branca.

Logo abaixo desta camada encontra-se uma camada de rocha alterada, delimitada por uma linha pontilhada verde, esta camada tem sua profundidade de topo variando entre 2,0 e 3,0m.

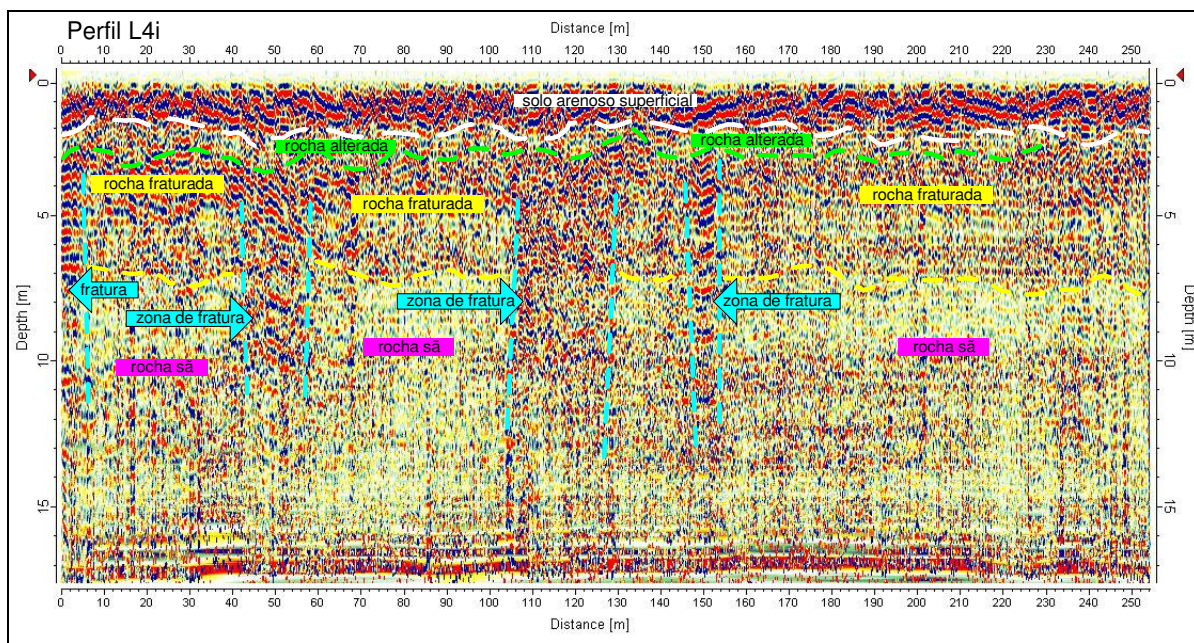
Perfil GPR L4i

Seção L4i – Presença de solo arenoso superficial, com espessura variando de 1,5 a 2,5m. Este estrato superficial está delimitado na seção pela linha pontilhada de cor branca.

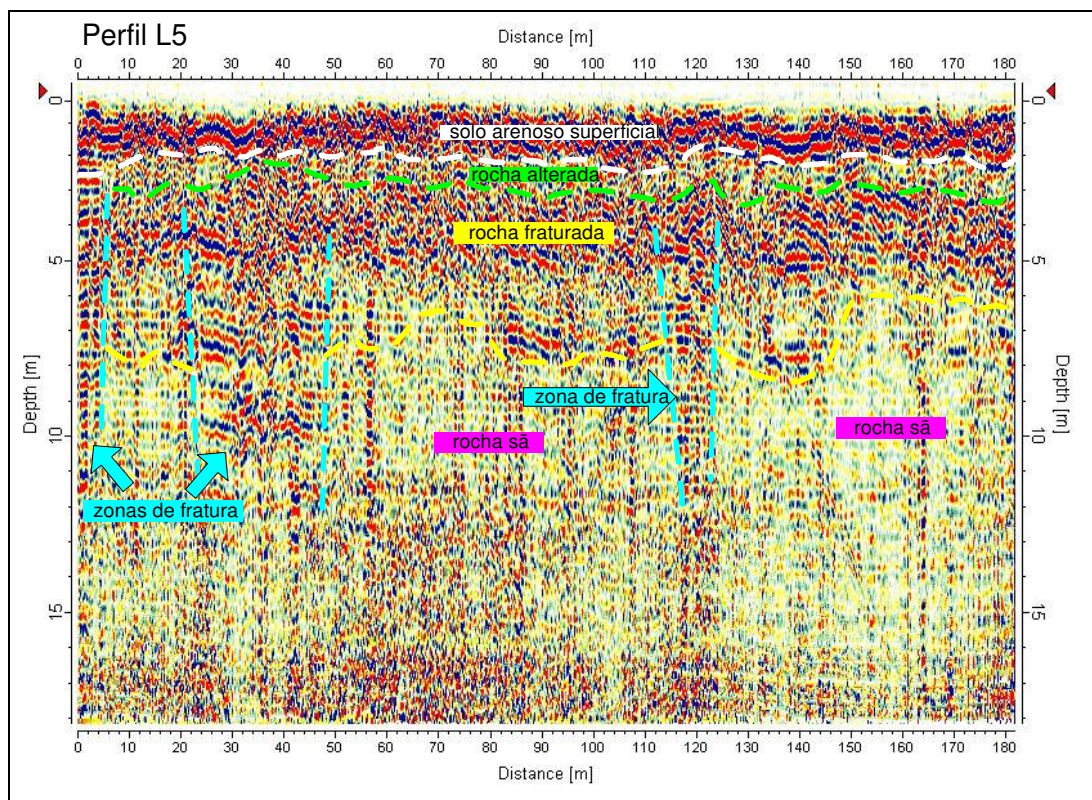
Perfil GPR L5

Seção L5 – Presença de solo arenoso superficial, com espessura variando de 1,5 a 2,5m. Este estrato superficial está delimitado na seção pela linha pontilhada de cor branca.

Logo abaixo desta camada encontra-se uma camada de rocha alterada, delimitada por uma linha pontilhada verde, esta camada tem sua profundidade de topo variando entre 1,5 e 2,5m.

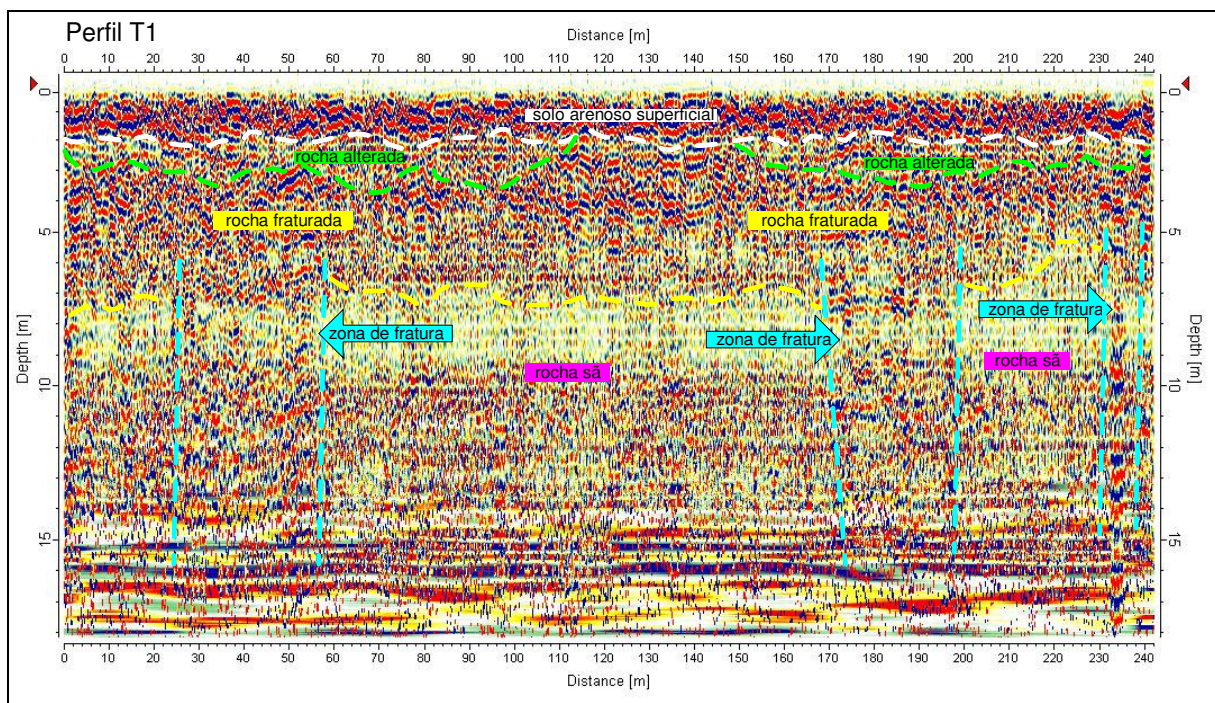
Perfil GPR T1

Seção T1 – Presença de solo arenoso superficial, com espessura variando de 1,8 a 2,2m. Este estrato superficial está delimitado na seção pela linha pontilhada de cor branca.

Logo abaixo desta camada encontra-se uma camada de rocha alterada, delimitada por uma linha pontilhada verde, esta camada tem sua profundidade de topo variando entre 1,8 e 2,2m.

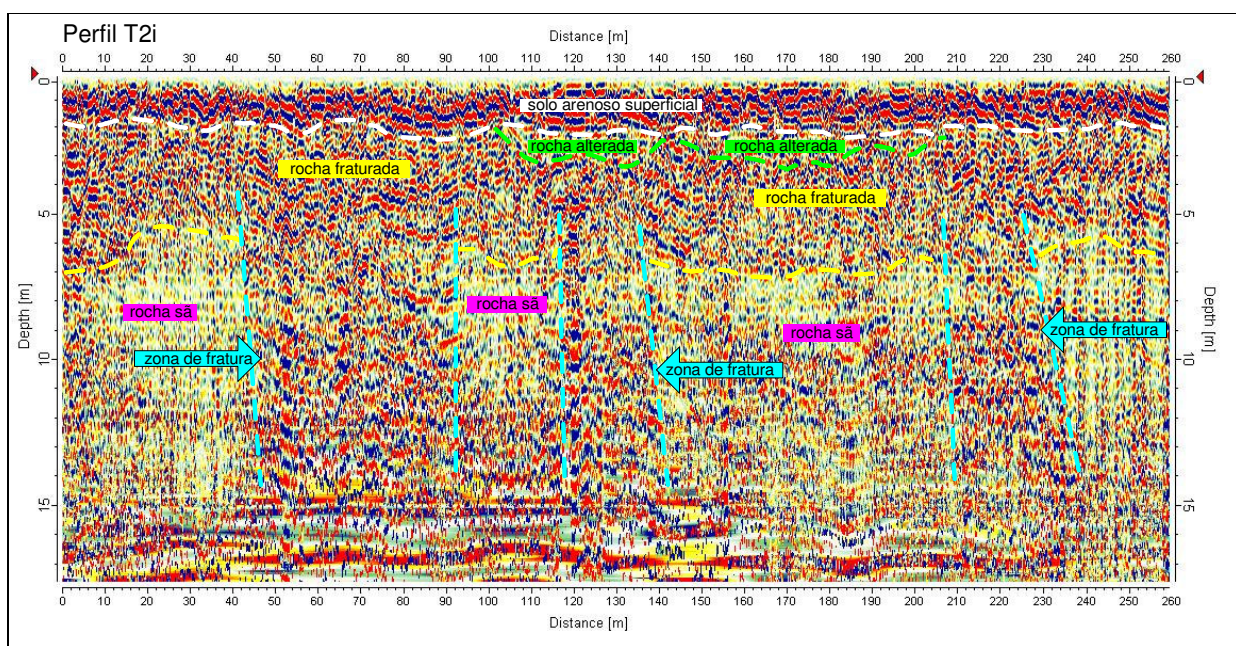
Perfil GPR T2i

Seção T2i – Presença de solo arenoso superficial, com espessura variando de 1,8 a 2,2m. Este estrato superficial está delimitado na seção pela linha pontilhada de cor branca.

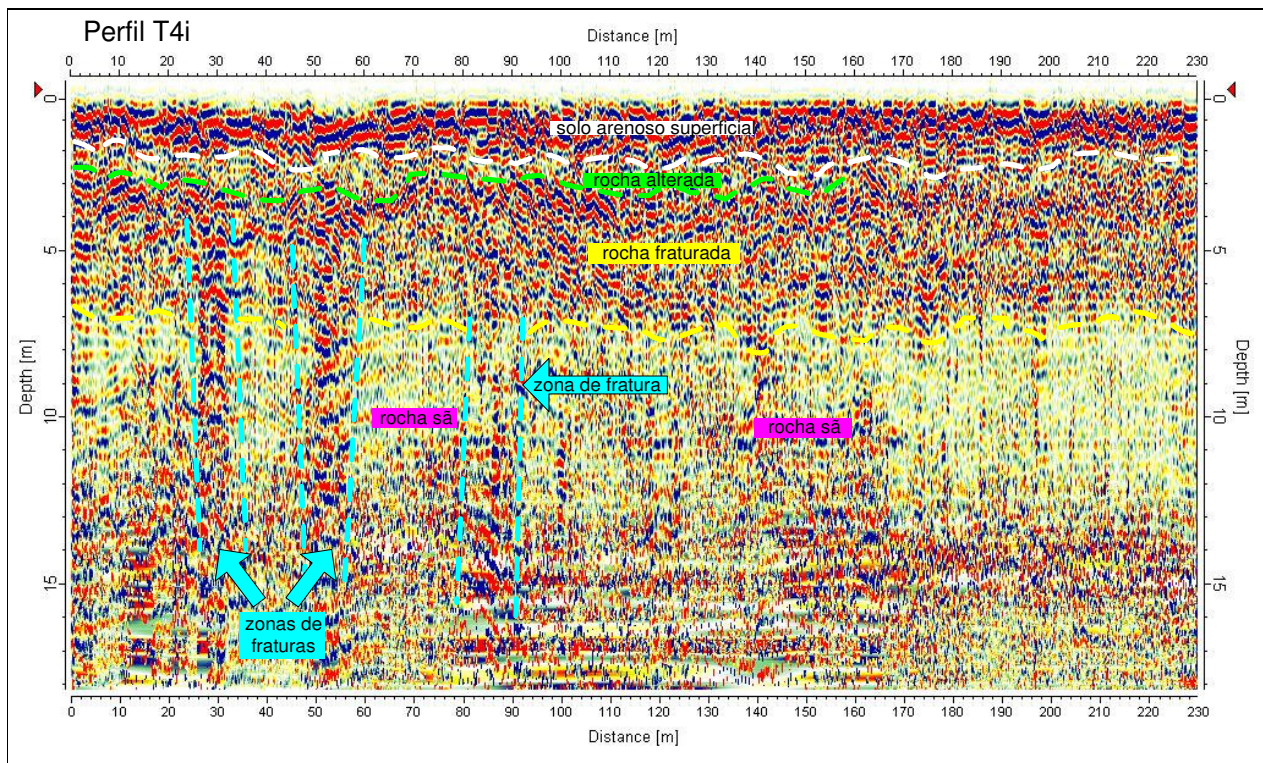
Perfil GPR T4i

Seção T4i – Presença de solo arenoso superficial, com espessura variando de 1,8 a 2,5m. Este estrato superficial está delimitado na seção pela linha pontilhada de cor branca.

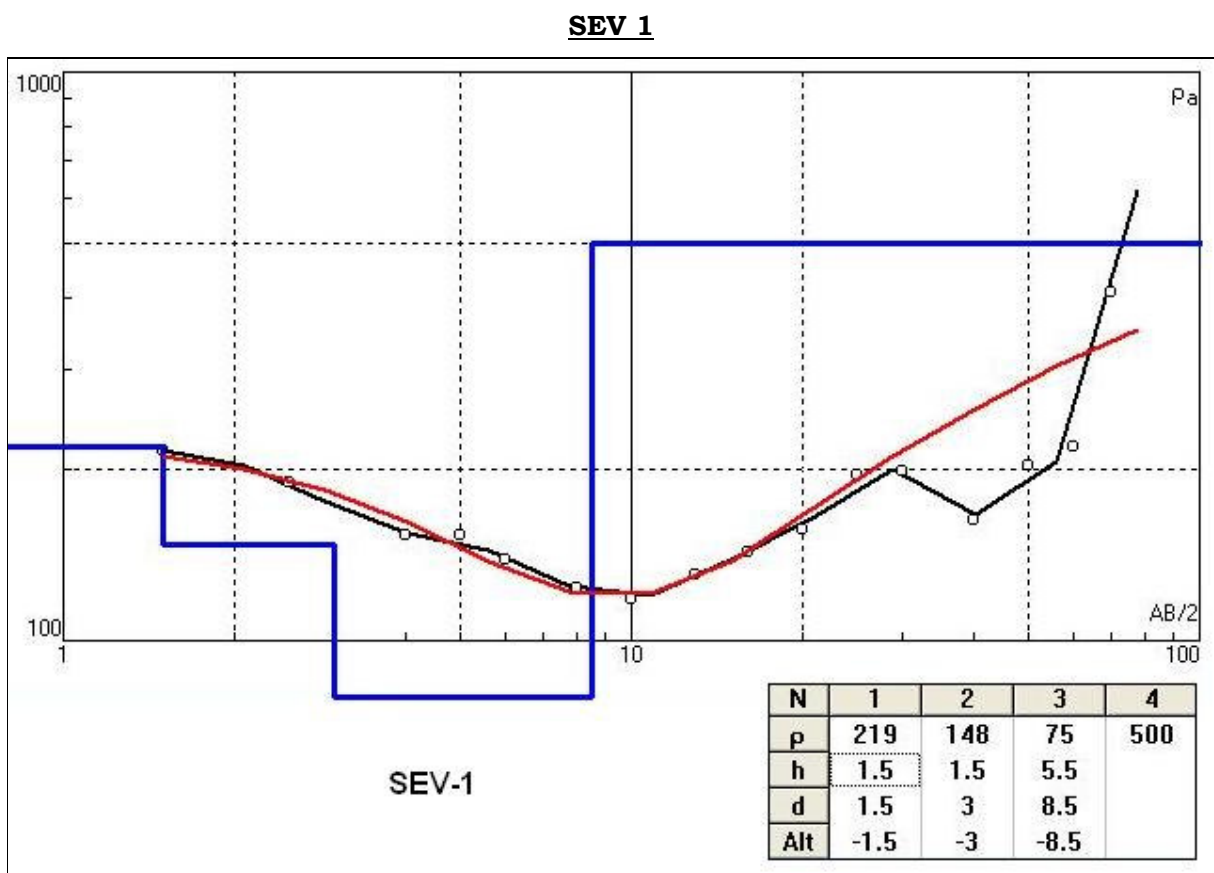
Camada 1: Interpretação geológica: **Solo arenoso superficial**; Profundidade: **0 a 1,5m**;
Resistividade Elétrica: 219,0 Ohm.m;

Camada 2: Interpretação geológica: **Rocha alterada**; Profundidade: **1,5 a 3,0m**;
Resistividade Elétrica: 148,0 Ohm.m;

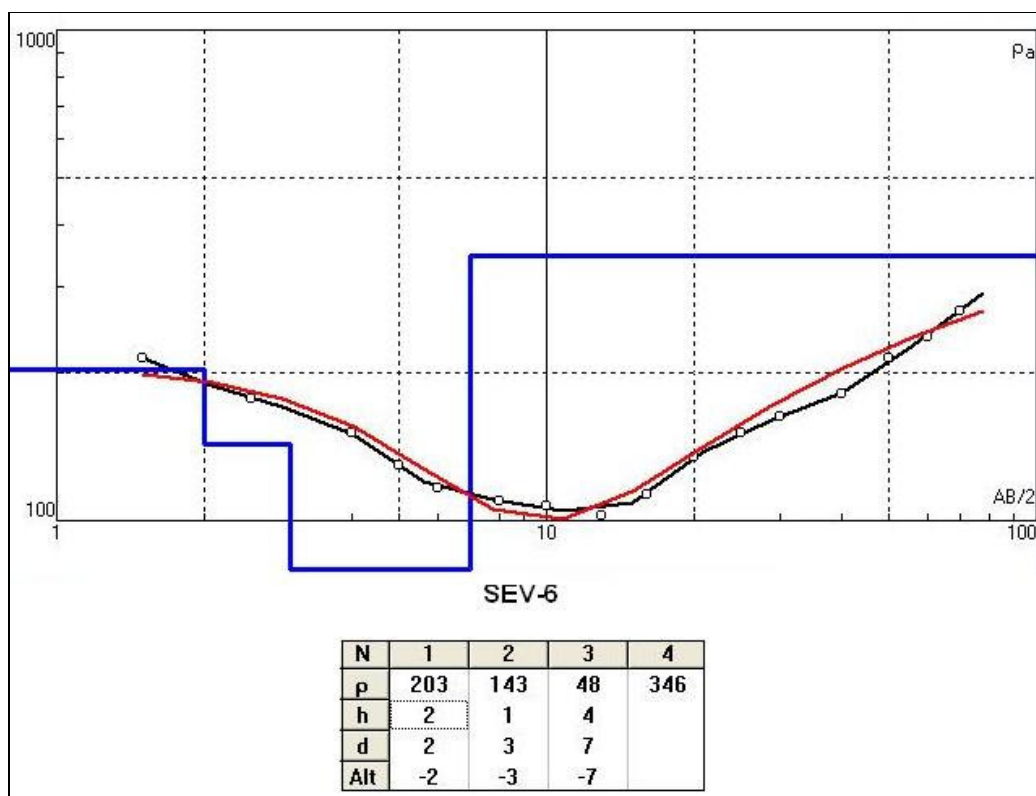
SEV 6

Camada 1: Interpretação geológica: **Solo arenoso superficial**; Profundidade: **0 a 2,0m**;
Resistividade Elétrica: 203,0 Ohm.m;

Camada 2: Interpretação geológica: **Rocha alterada saturada**; Profundidade: **2,0 a 3,0m**; Resistividade Elétrica: 143,0 Ohm.m;

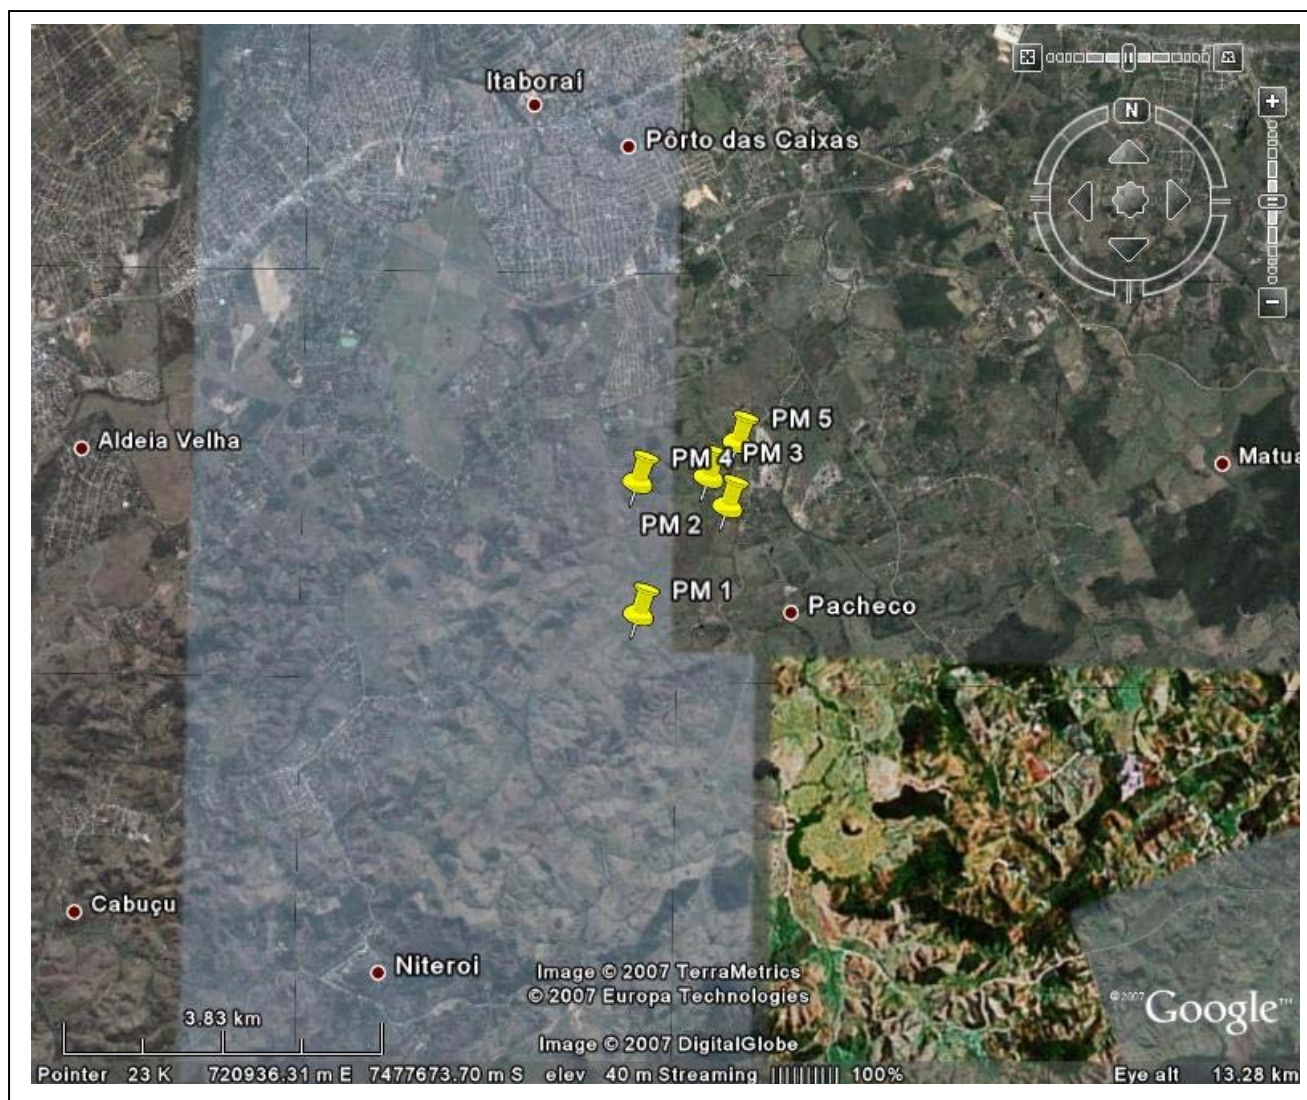
Com a observação do mapa topográfico, folha Maricá, escala 1:50.000, de autoria do Min. Exército e Imagens de Satélite do *Google Earth*, em escala variada, foi possível a determinação das zonas de carga e descarga do aquífero, sendo a carga efetuada a Sul-Sudoeste da área nas Serras da Cassarotiba, Sapucaia e Camburi e a zona de descarga sendo principalmente o Rio Calundu a Oeste da área, podendo ser melhor visualizado na figura abaixo (figura 2).

FIGURA 2 – ZONAS DE CARGA E DESCARGA DA ÁREA (IMAGEM AÉREA)

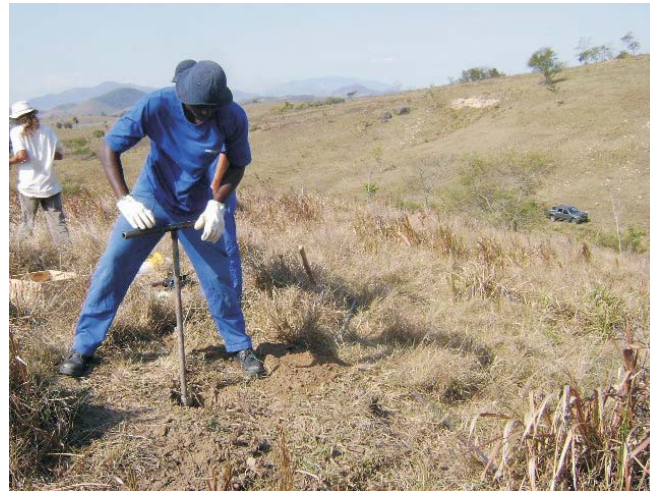
- FOTO 1 - Sondagem a trado manual
FOTO 2 - Poço de monitoramento acabado (PM 3)
FOTO 3 - Afloramentos de rocha na área
FOTO 4 - Poço de monitoramento acabado (PM 5)

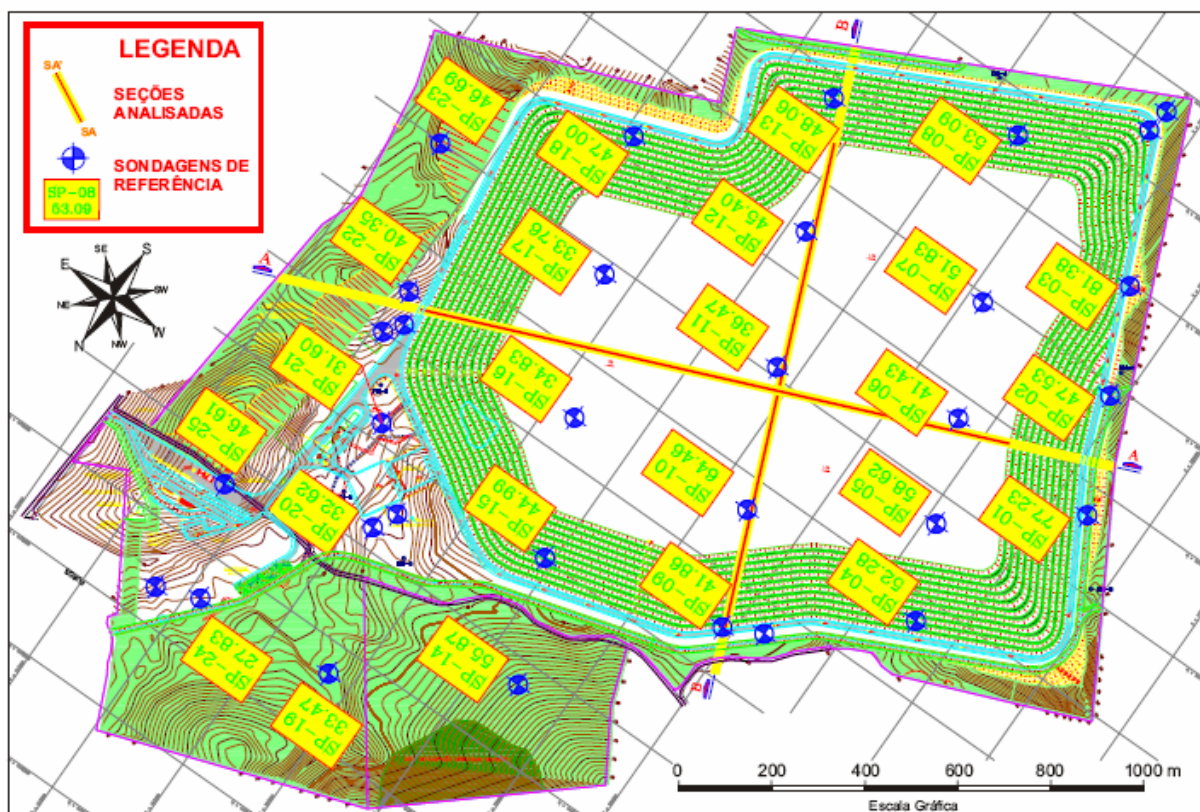
Dessa forma, o objetivo deste relatório é tratar dos aspectos de segurança do aterro sanitário no que diz respeito à sua estabilidade geotécnica. A figura 3, a seguir, apresenta a planta de do aterro de resíduos sólidos concluído, com a indicação das seções “S-A” e “S-B” escolhidas e das sondagens de referência.

Figura 3 - Planta do aterro sanitário concluído com seções SA' e SB' e sondagens

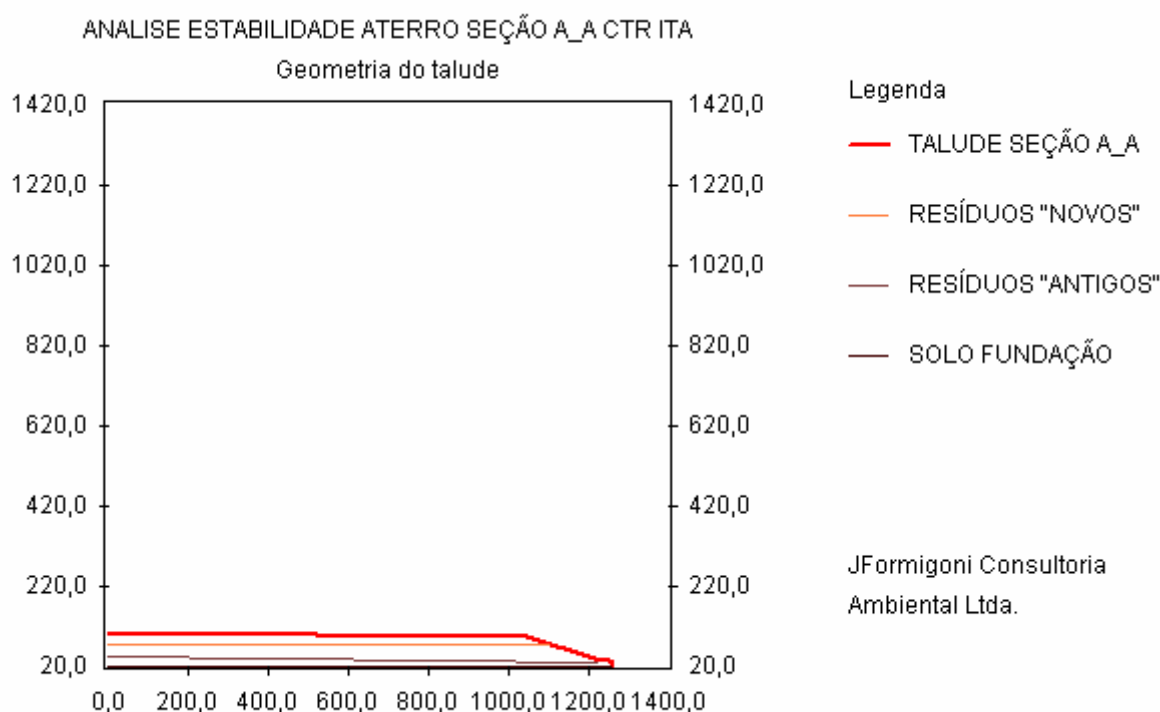
Figura 5 – Seção SA – Seção longitudinal ao maciço escolhida para a realização das análises de estabilidade dos taludes na área de implantação preconizada para a disposição de resíduos do CTR – Itaboraí.

- Seção SA' parcialmente saturado - considerado um nível piezométrico com 30% da altura do maciço, simulando um sistema de drenagem interna deficiente;

- Seção SA' saturado - considerado um nível piezométrico com 50% da altura do maciço, simulando um sistema de drenagem interna muito deficiente;
- Seção SB' seco - considerado um nível piezométrico incipiente, acompanhando o contato de base da célula inicial de disposição de resíduos com o topo da camada de solos de fundação;

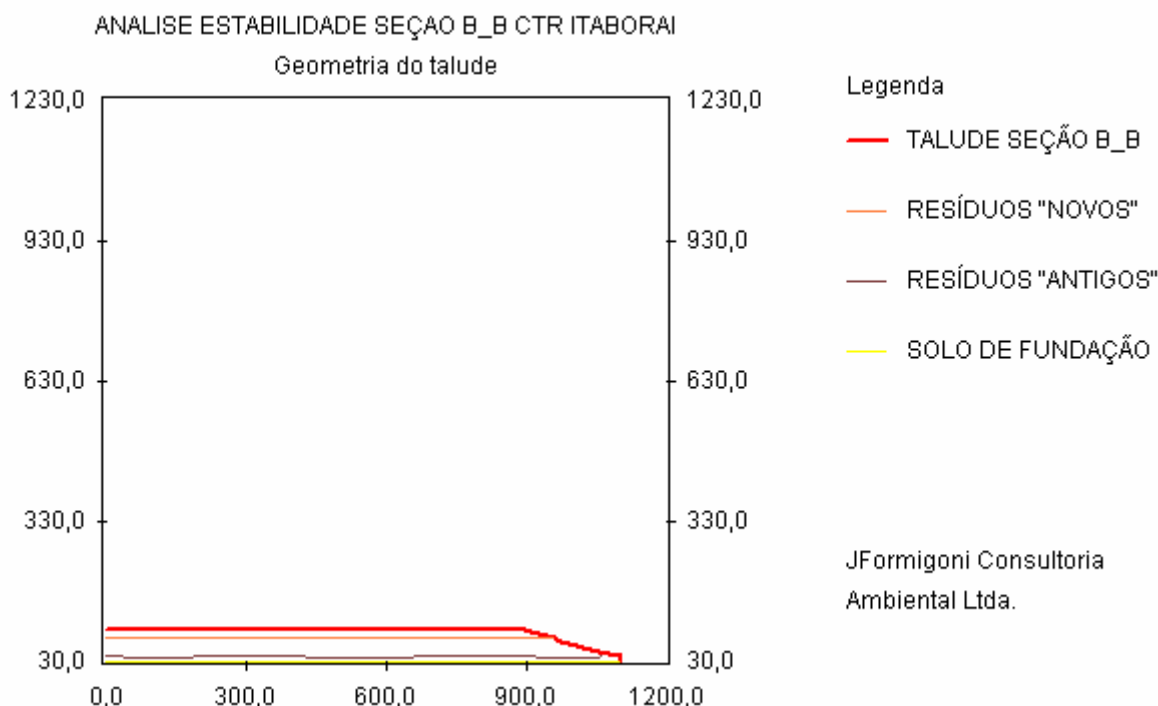
Figura 6 – Seção SB – Seção transversal ao maciço escolhida para a realização das análises de estabilidade dos taludes na área de implantação preconizada para a disposição de resíduos do CTR – Itaboraí.

- Seção SB' parcialmente saturado - considerado um nível piezométrico com 30% da altura do maciço, simulando um sistema de drenagem interna deficiente; e,

- Seção SB' saturado - considerado um nível piezométrico com 50% da altura do maciço, simulando um sistema de drenagem interna muito deficiente.

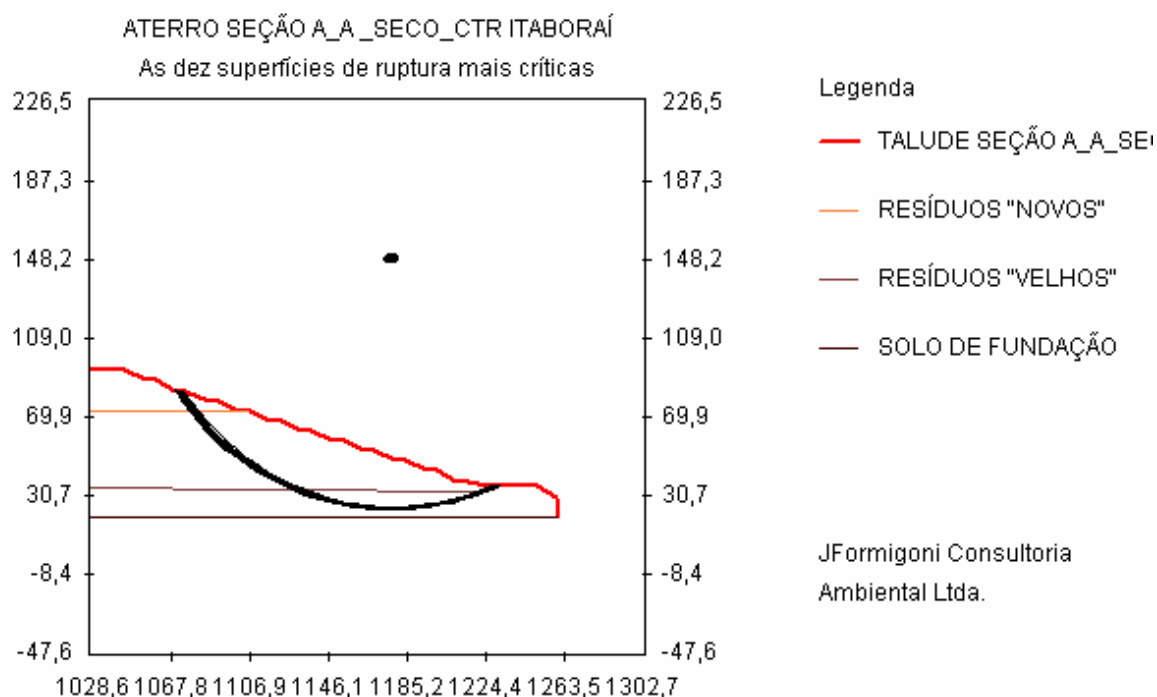
Para a realização das análises, como já mencionado anteriormente, considerou-se o conjunto maciço de resíduos e solos de fundação, para a condição com nível freático junto ao contato da base da célula inicial de disposição de resíduos com os solos superficiais (maciço seco). Com a modelagem realizada, o menor fator de segurança (FS) obtido foi de 2,123, sendo que os dez círculos de ruptura mais críticos para essa situação são apresentados na figura 7.1, a seguir:

$$2,123 < FS < 2,126$$

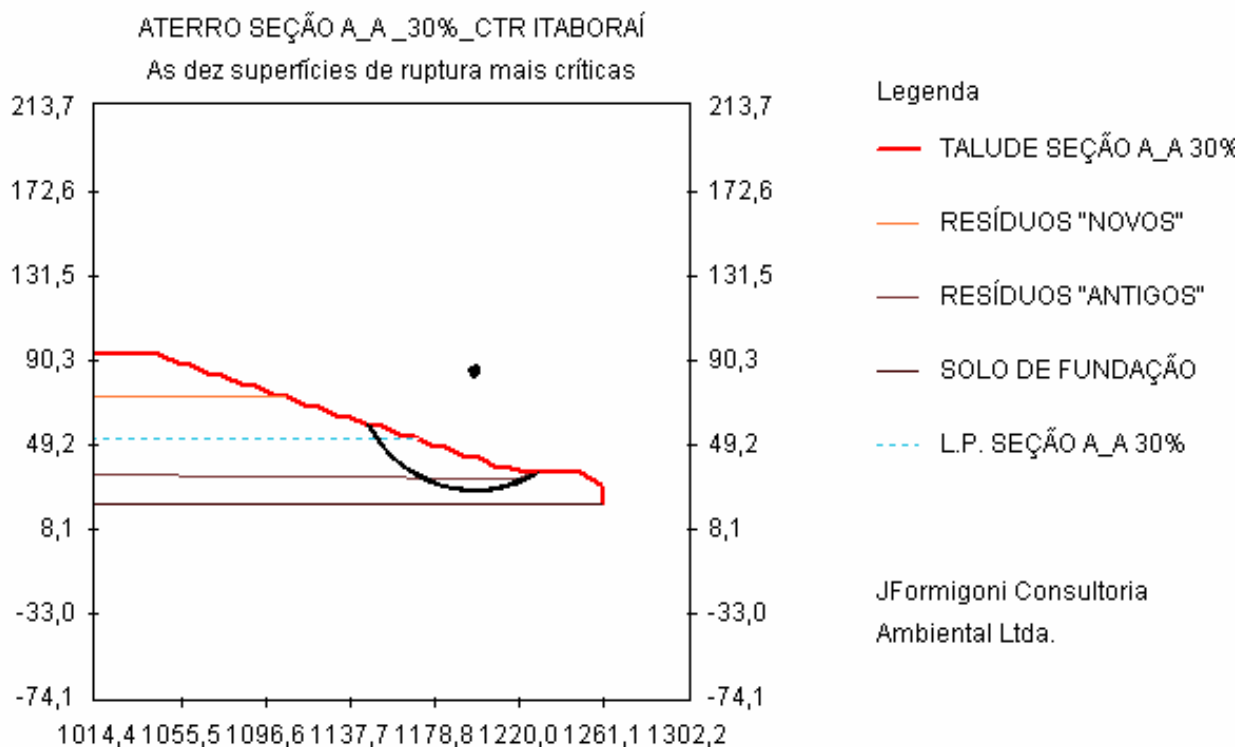
Considerando-se que os sistemas de drenagem interno e externo não funcionem adequadamente, onde o maciço tenha acúmulo de água em seu interior, com o nível de água atingindo 30% da altura do maciço de resíduos, o menor valor de FS obtido foi de 1,862, sendo que os dez círculos de ruptura mais críticos para essa situação são apresentados na figura 7.2, a seguir:

$$1,862 < FS < 1,901$$

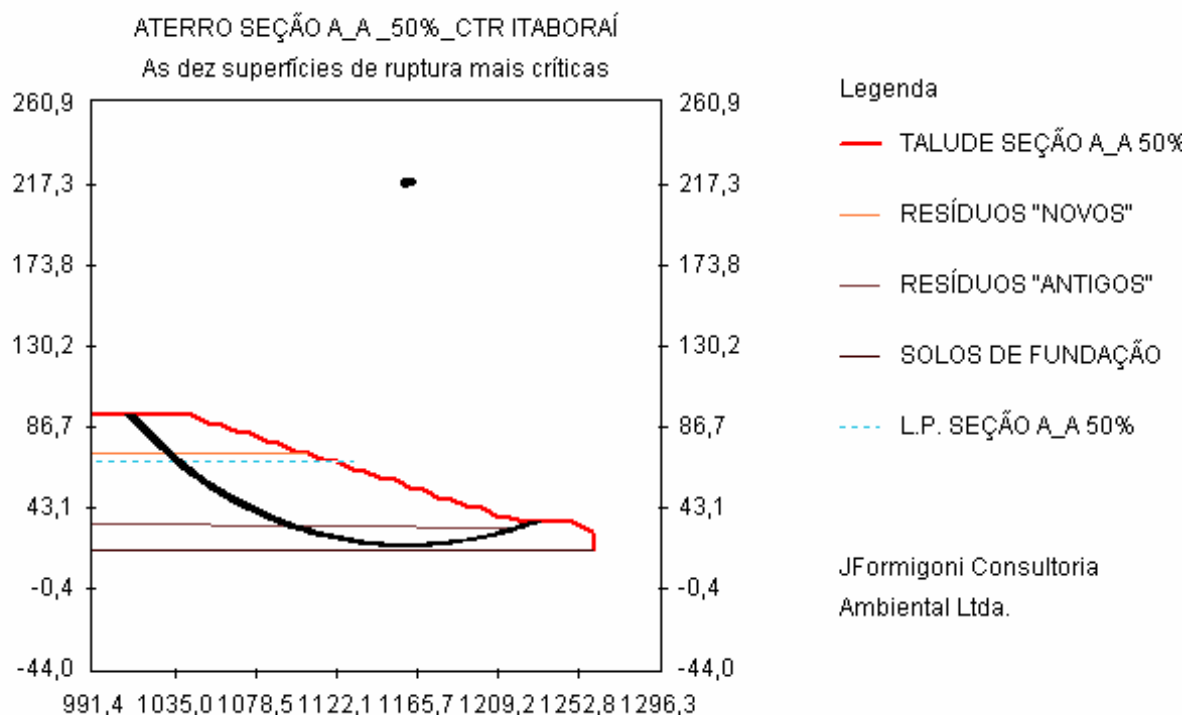
Considerando-se que os sistemas de drenagem interno e externo tenham seu funcionamento extremamente deficientes, onde o maciço tenha acúmulo de água em seu interior, com o nível de água atingindo 50% da altura do maciço de resíduos, o menor valor de FS obtido foi de **1,473**, sendo que os dez círculos de ruptura mais críticos para essa situação são apresentados na figura 7.3, a seguir:

$$1,473 < FS < 1,478$$

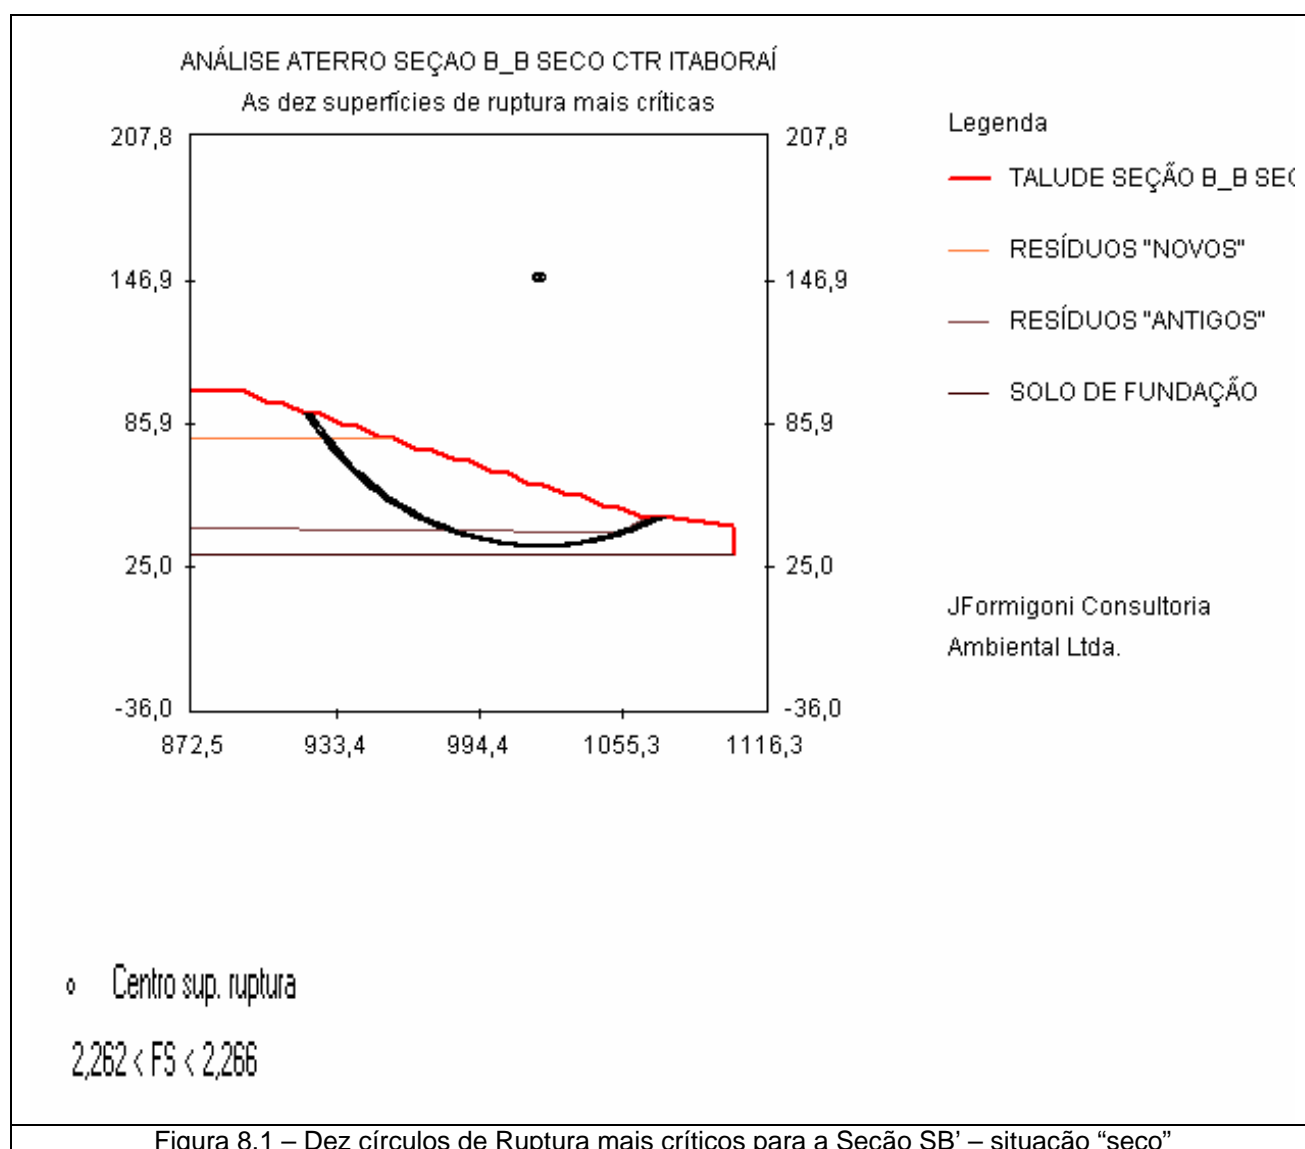
Para a realização das análises, como já mencionado anteriormente, considerou-se o conjunto maciço de resíduos e solos de fundação, para a condição com nível freático junto ao contato da base da célula inicial de disposição de resíduos com os solos superficiais. Com a modelagem realizada, o menor fator de segurança (FS) obtido foi de 2,262, sendo que os dez círculos de ruptura mais crítico para essa situação são apresentados na figura 8.1, a seguir:

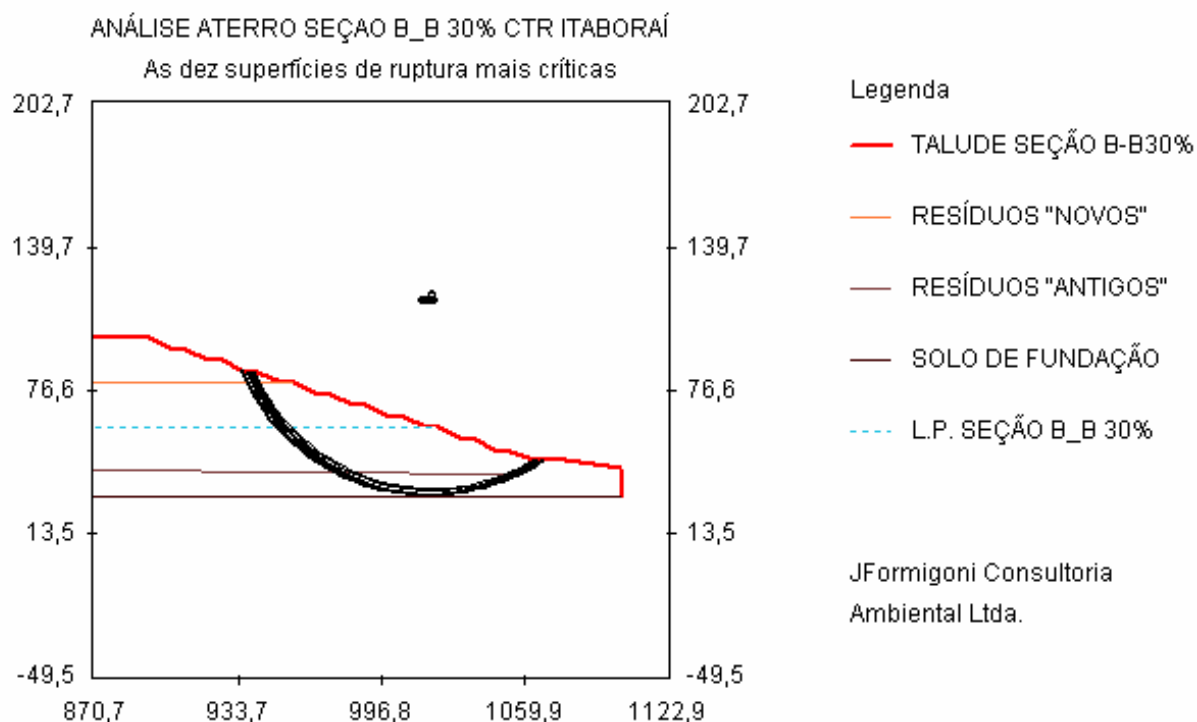
Considerando-se que os sistemas de drenagem interno e externo não funcionem adequadamente, onde o maciço tenha acúmulo de água em seu interior, com o nível de efluentes percolados atingindo 30% da altura do maciço de resíduos, o menor valor de FS obtido foi de 1,556, sendo que os dez círculos de ruptura mais críticos para essa situação são apresentados na figura 8.2, a seguir:

$$1,556 < FS < 1,588$$
