ESTUDO DE IMPACTO AMBIENTAL - EIA

CENTRO DE TRATAMENTO DE RESÍDUOS ITABORAÍ - RJ CTR-ITABORAÍ

TOMO IV

LEVANTAMENTO GEOFÍSICO PARA AVALIAÇÃO
GEOLÓGICA NA ÁREA DO C.T.R ITABORAÍ
ITABORAÍ (RJ)

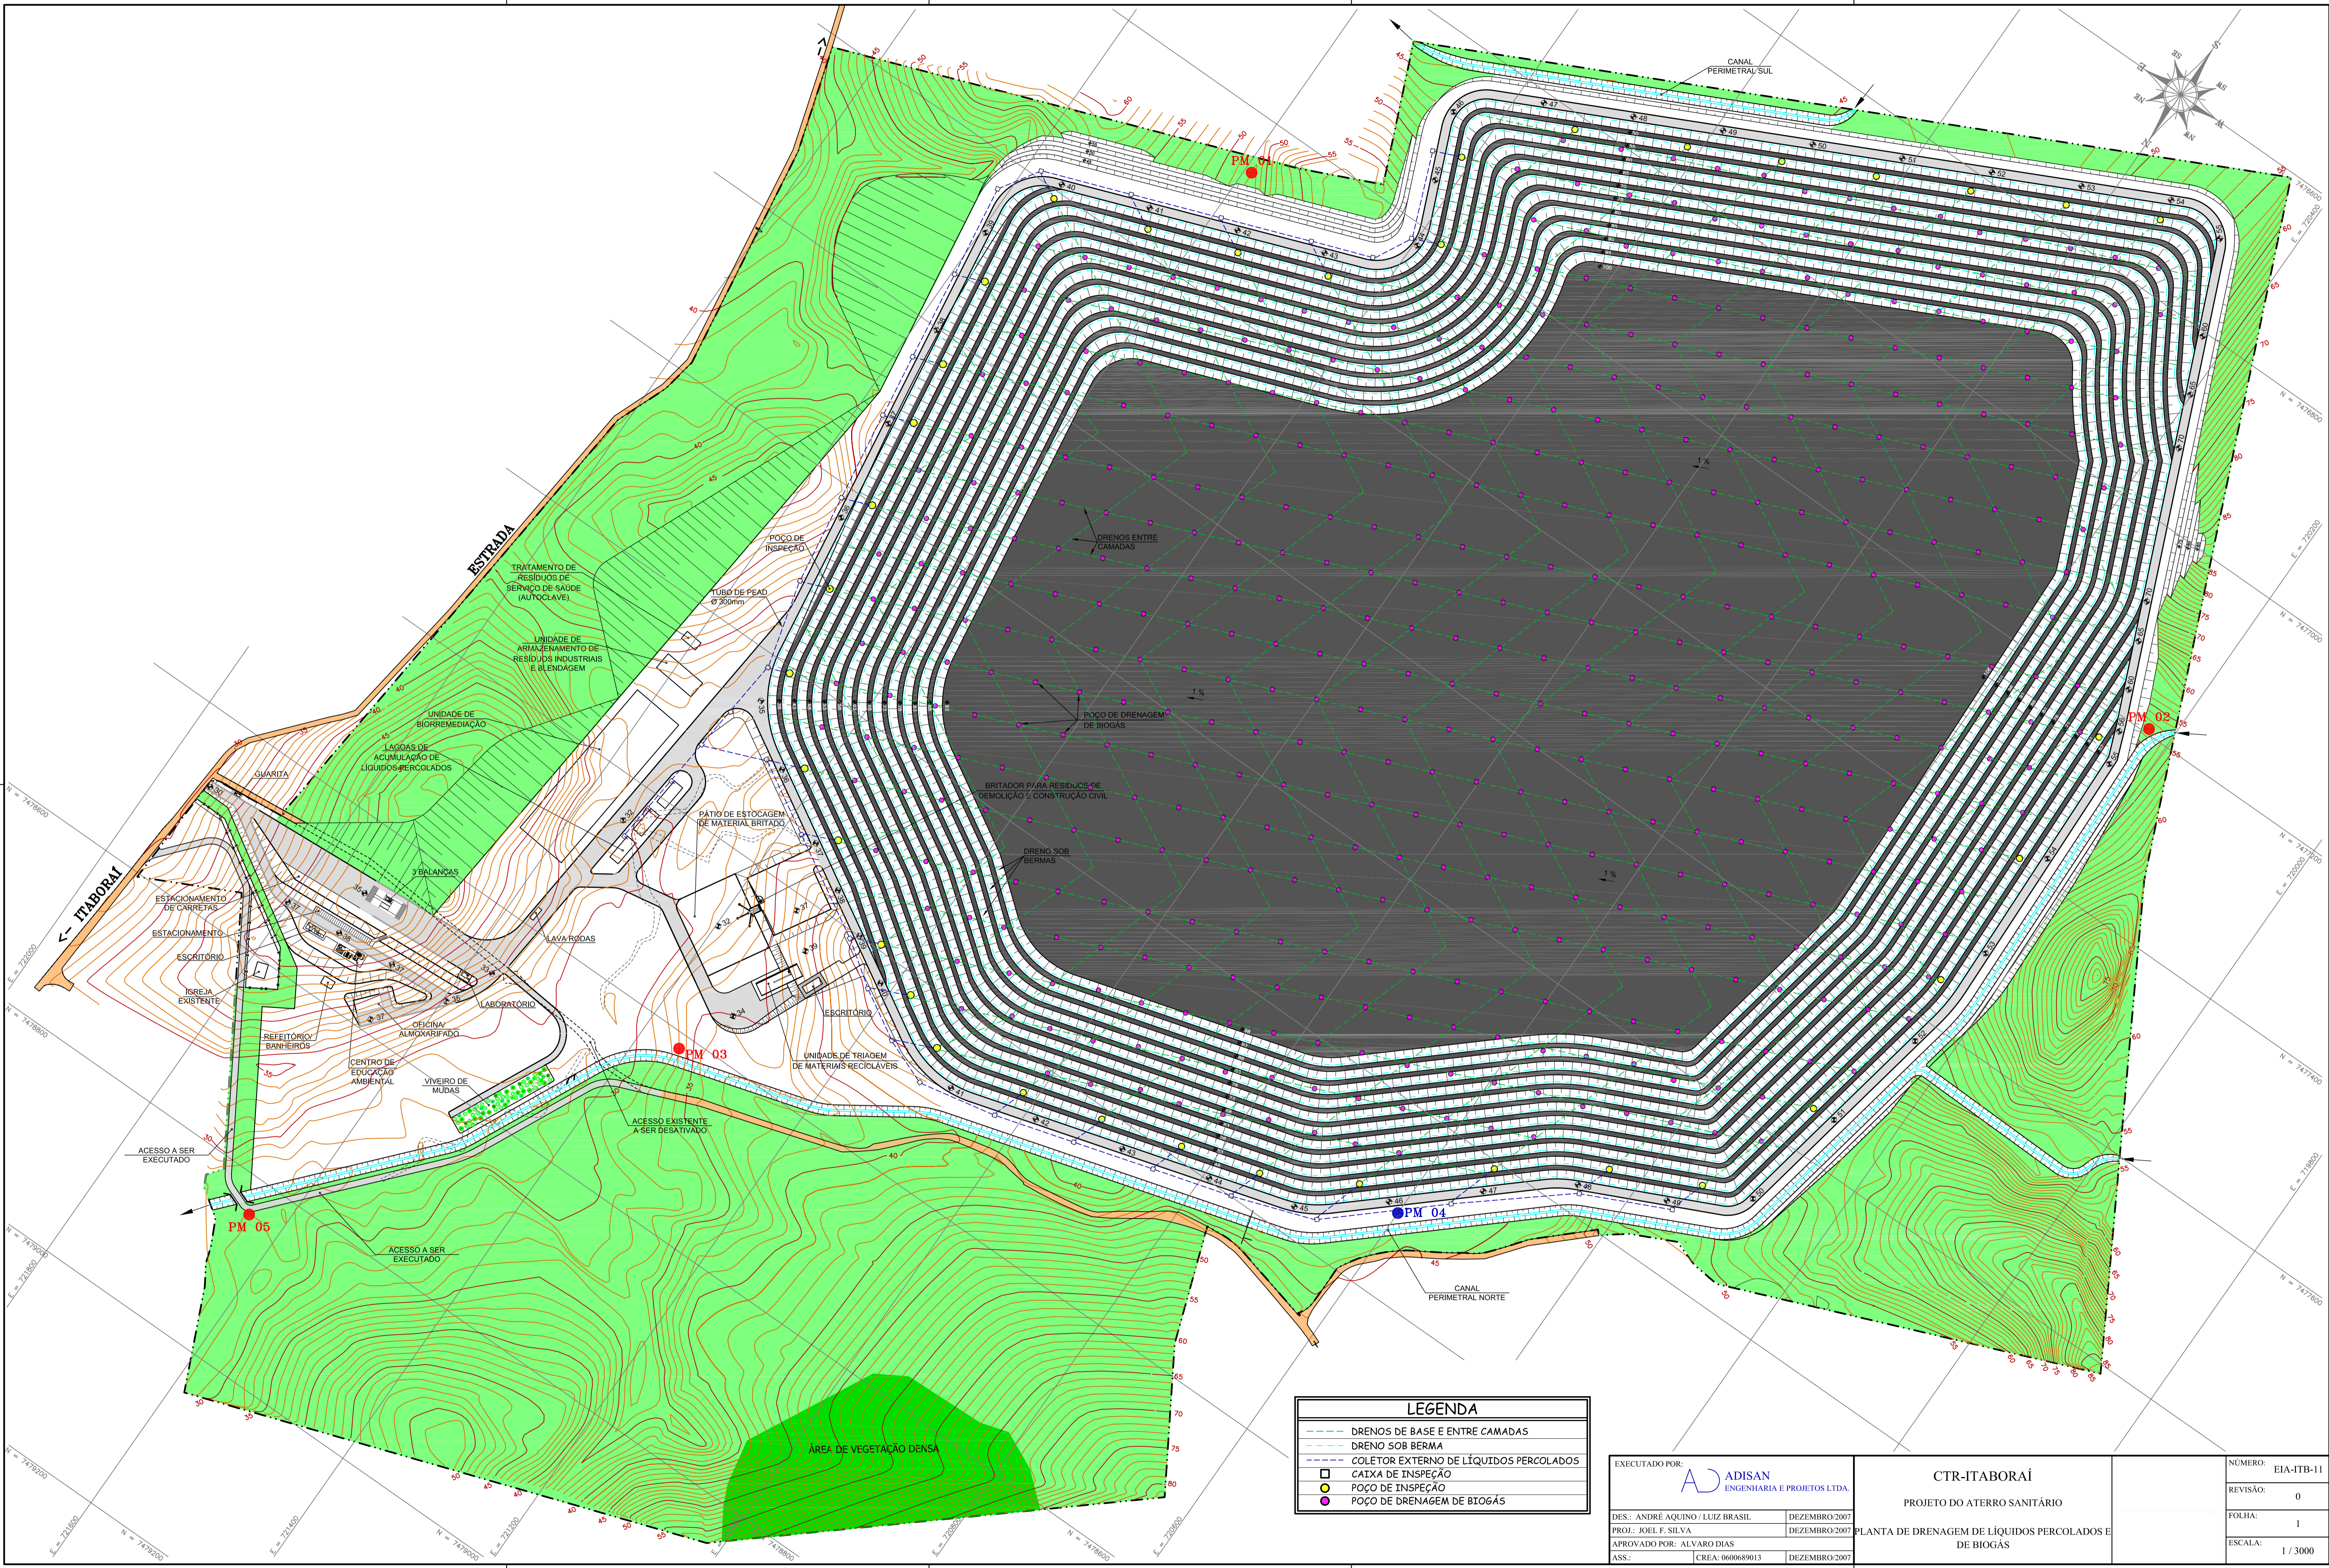
CTR-ITABORAÍ	
PROJETO DO ATERRO SANITÁRIO	
PLANTA DE DRENAGEM DE LÍQUIDOS PERCOLADOS E DE BIOGÁS	
NÚMERO: EIA-ITB-11	REVISÃO: 0
FOLHA: 1	ESCALA: 1 / 3000

LEGENDA	
	DRENOS DE BASE E ENTRE CAMADAS
	DRENO SOB BERMA
	COLETOR EXTERNO DE LÍQUIDOS PERCOLADOS
	CAIXA DE INSPEÇÃO
	POÇO DE INSPEÇÃO
	POÇO DE DRENAGEM DE BIOGÁS

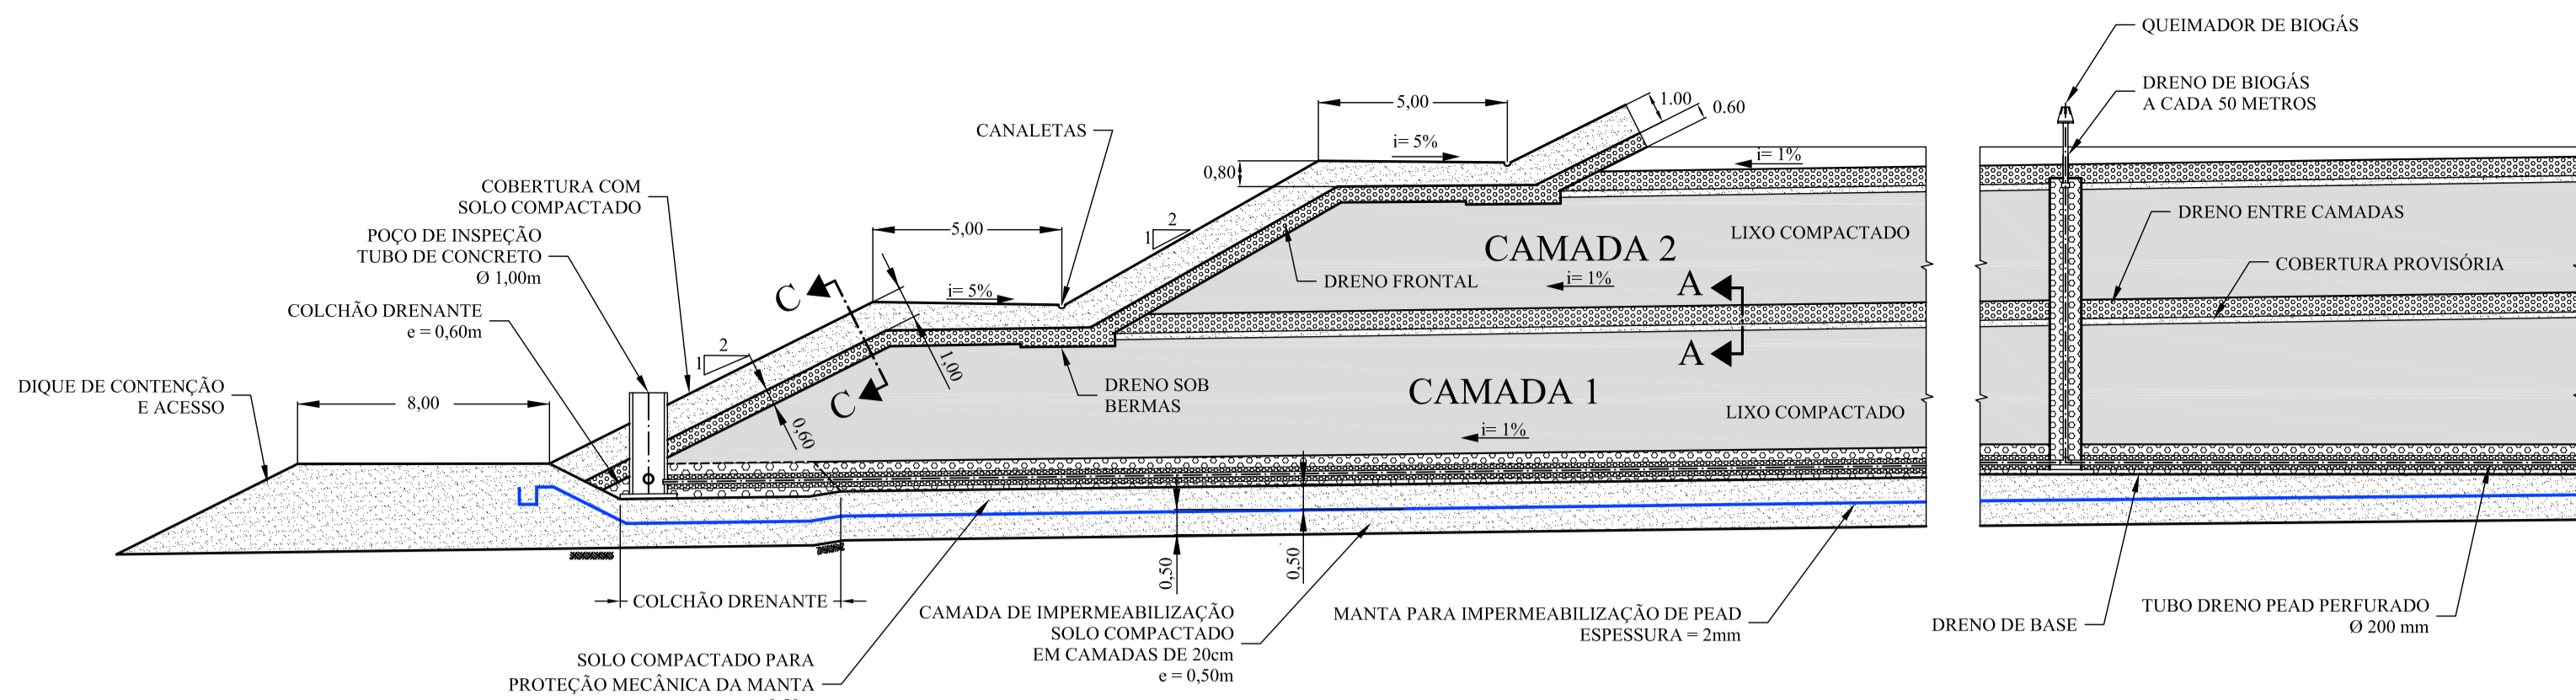
ESTRUTURA DE DRENAGEM E IMPERMEABILIZAÇÃO DO ATERRO SANITÁRIO
ESC.: 1 / 200

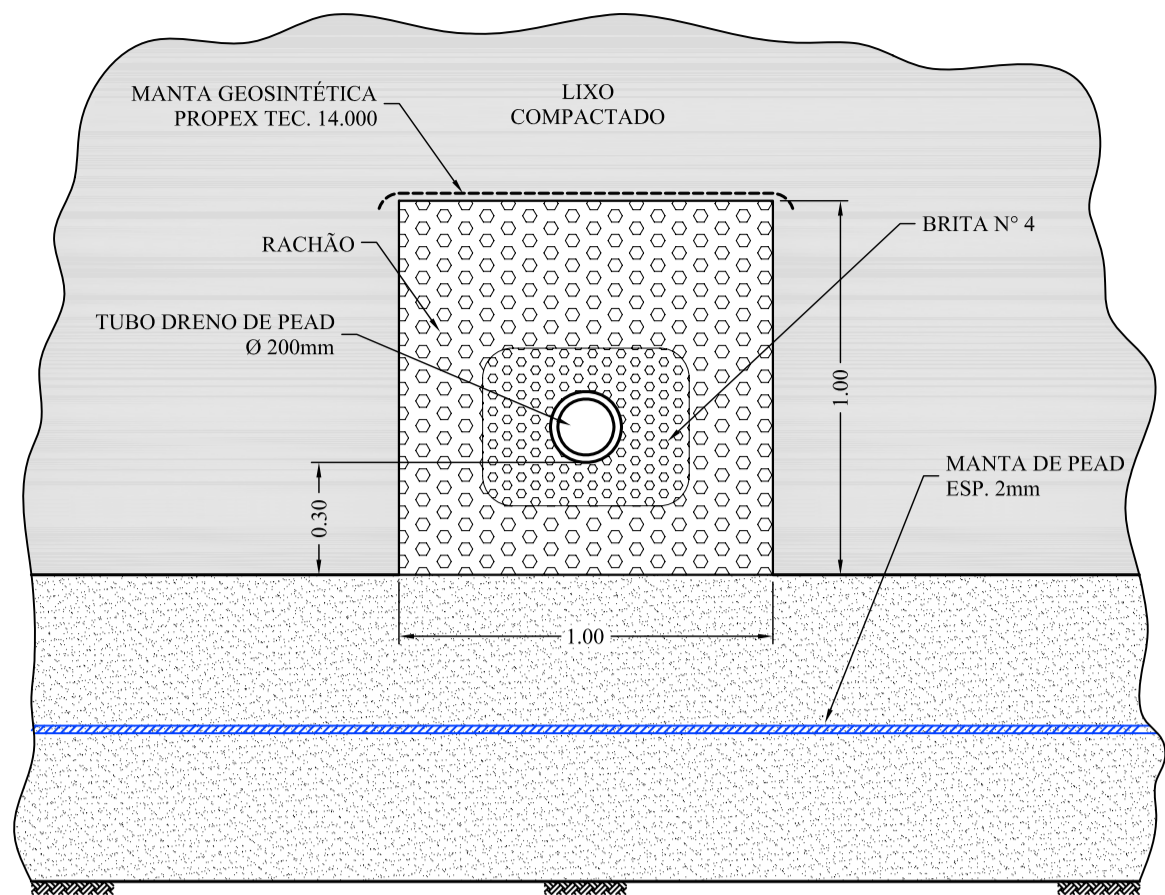
DRENO DE BASE
ESC.: 1 / 20

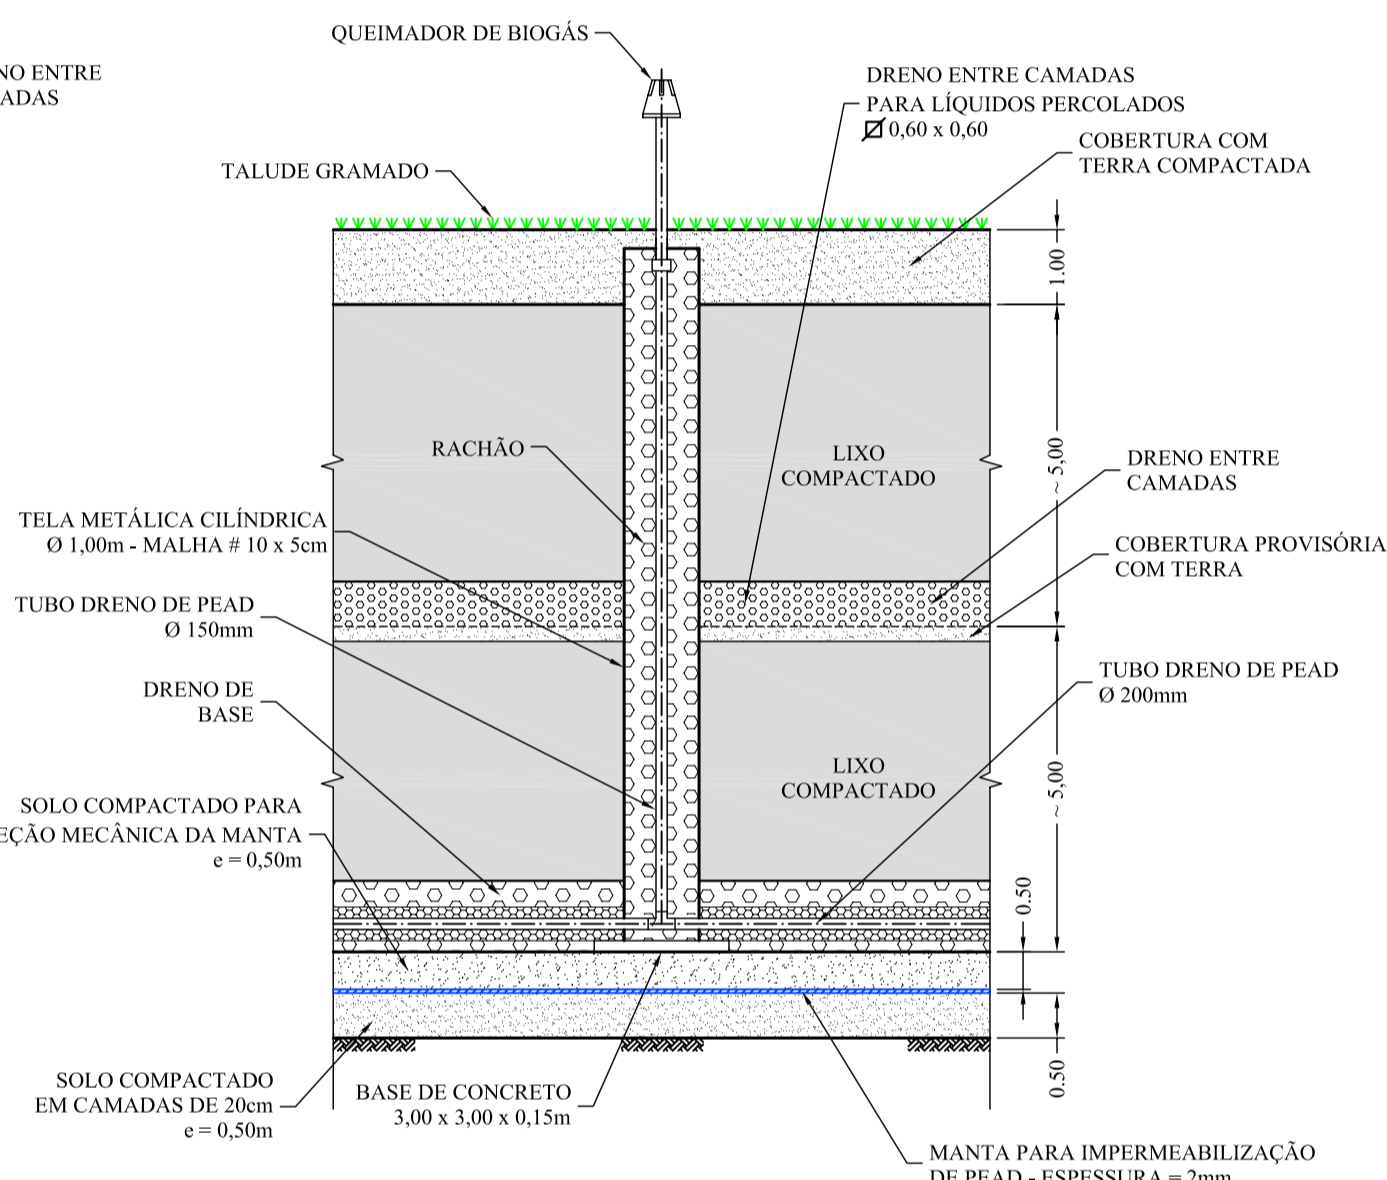
POÇO PARA DRENAGEM DE BIOGÁS
CORTE B-B
ESC.: 1 / 100

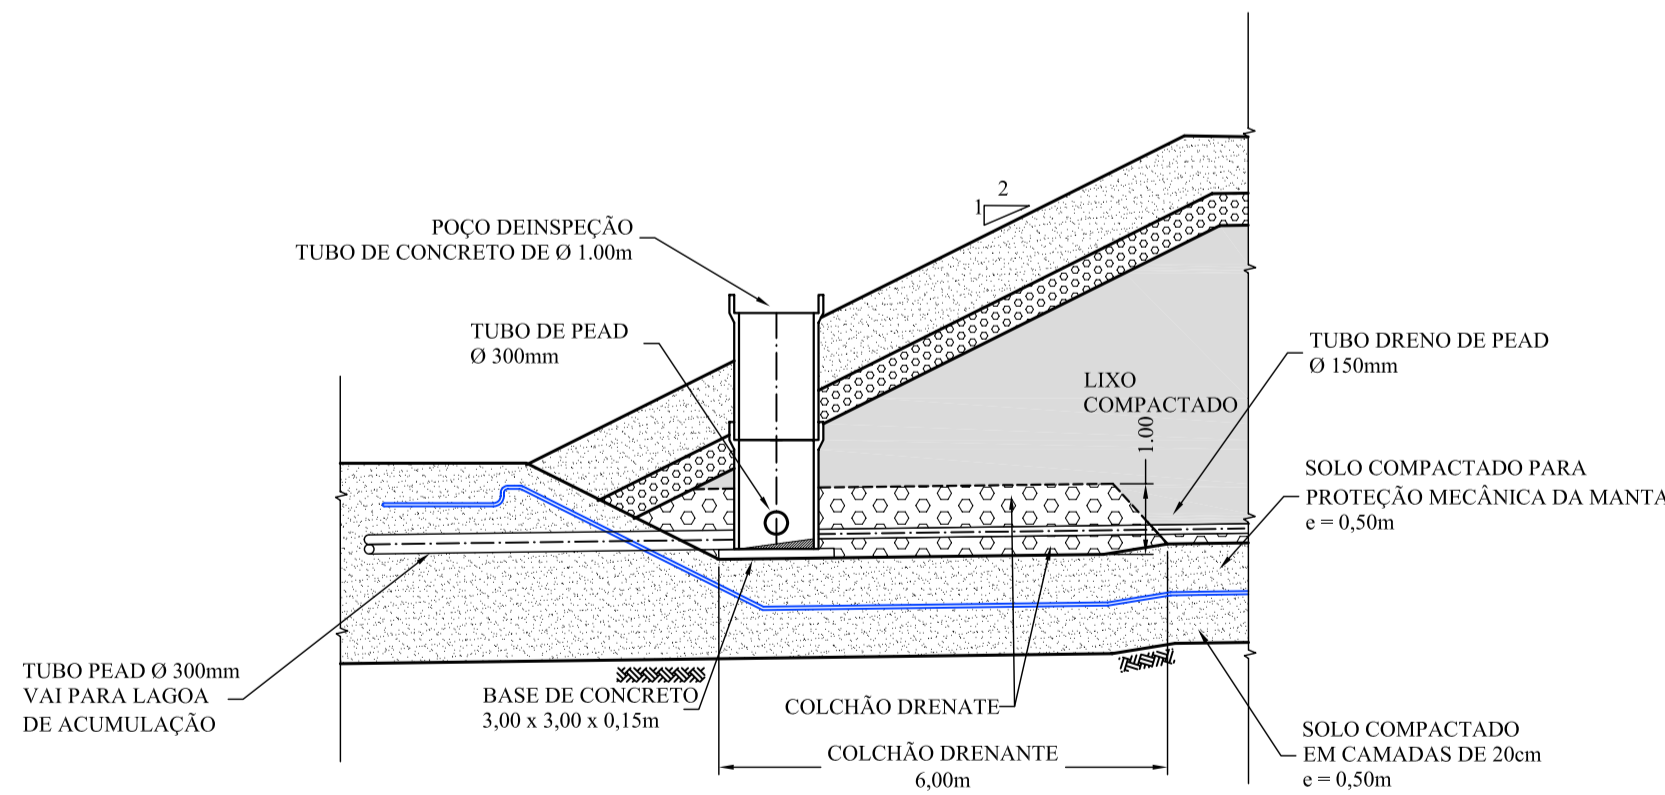
COLCHÃO DRENANTE E POÇO DE INSPEÇÃO
ESC.: 1 / 100

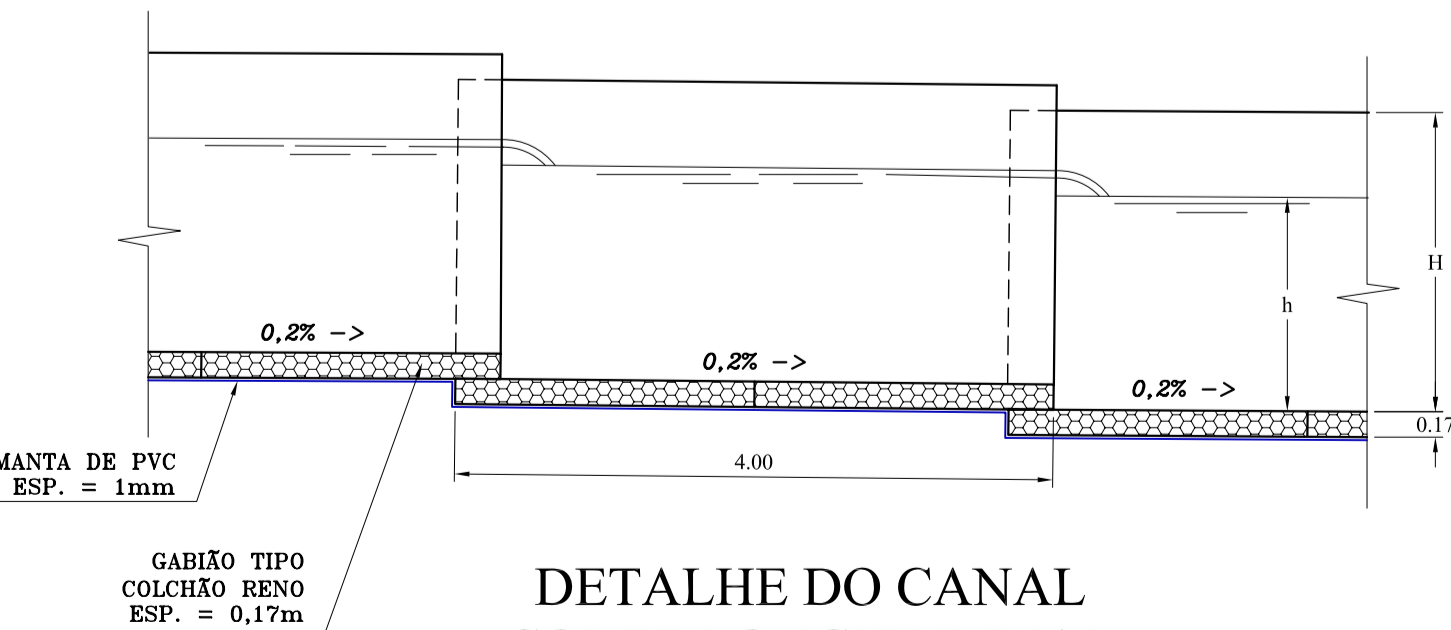
DETALHE DO CANAL
CORTE LONGITUDINAL

TRECHO DO CANAL	DIMENSÕES (m)			
	B	H	L	h
1	2,00	2,00	8,00	1,40
2	2,00	2,00	8,00	1,20
3	2,50	2,50	10,00	1,80
4	3,00	3,00	12,00	2,20

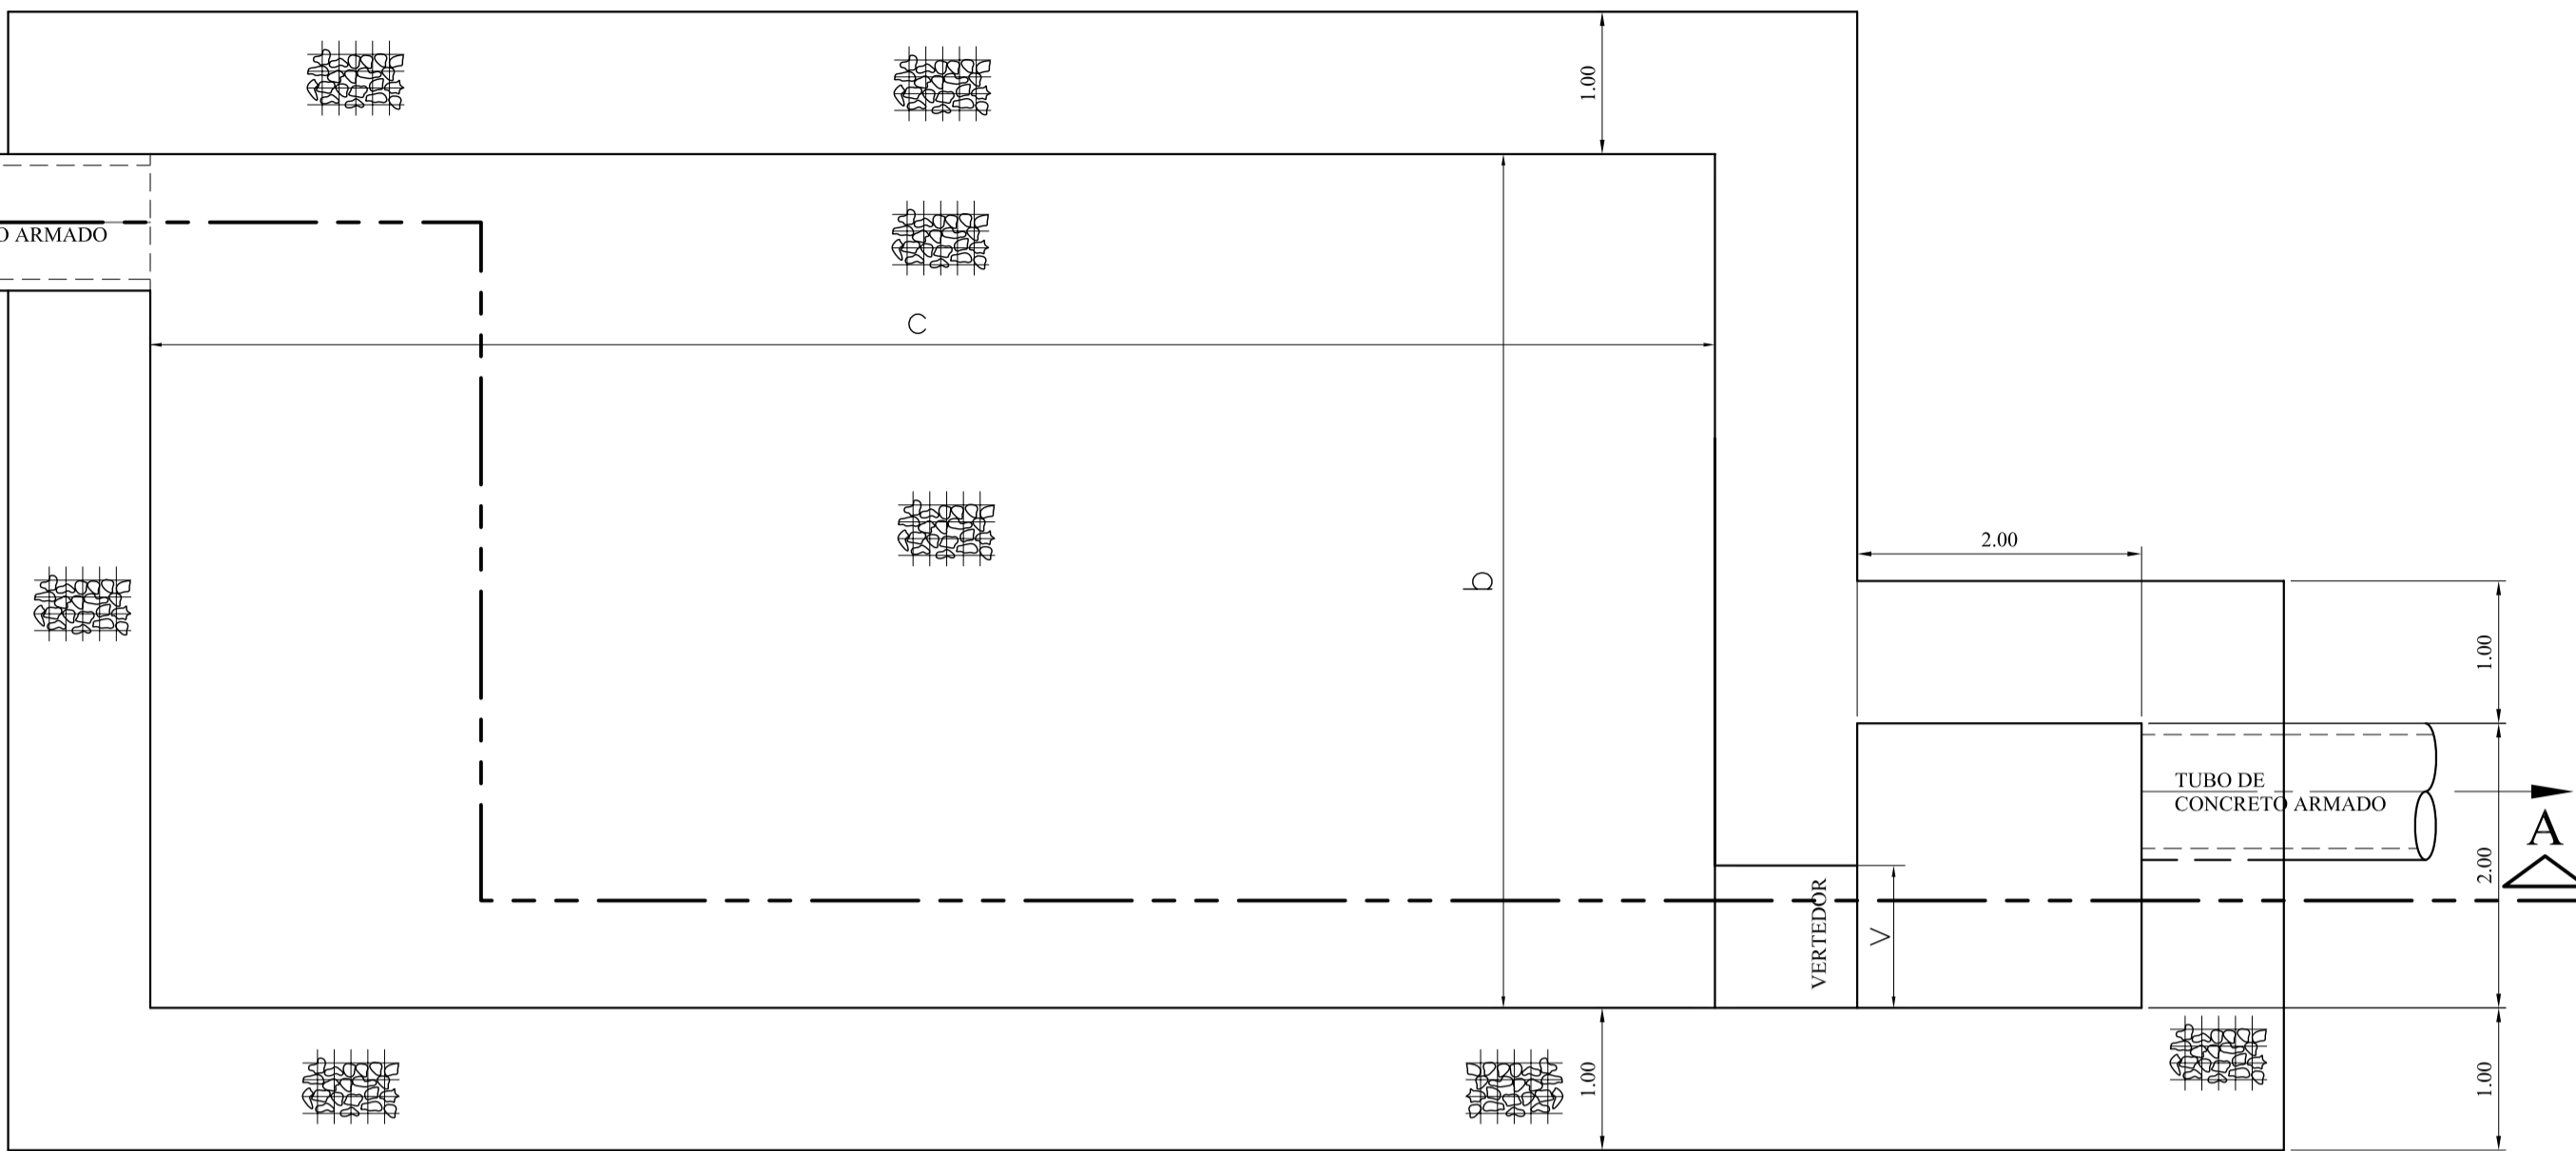
CAIXA DE SEDIMENTAÇÃO - PLANTA

CAIXA DE SEDIMENTAÇÃO	DIMENSÃO b (m) (LARGURA)	DIMENSÃO c (m) (COMPRIM.)	DIMENSÃO VERTEDOR v (m)
TIPO 1	4,00	10,00	1,00
TIPO 2	5,50	11,00	1,50
TIPO 3	7,00	12,50	1,50
