6.2.5 **Recursos Hídricos**

6.2.5.3 Recursos Hídricos Existentes na Área do Empreendimento

EIA LOTEAMENTO INDUSTRIAL BELLAVISTA

EIA EXPANSÃO DO LOTEAMENTO INDUSTRIAL BELLAVISTA

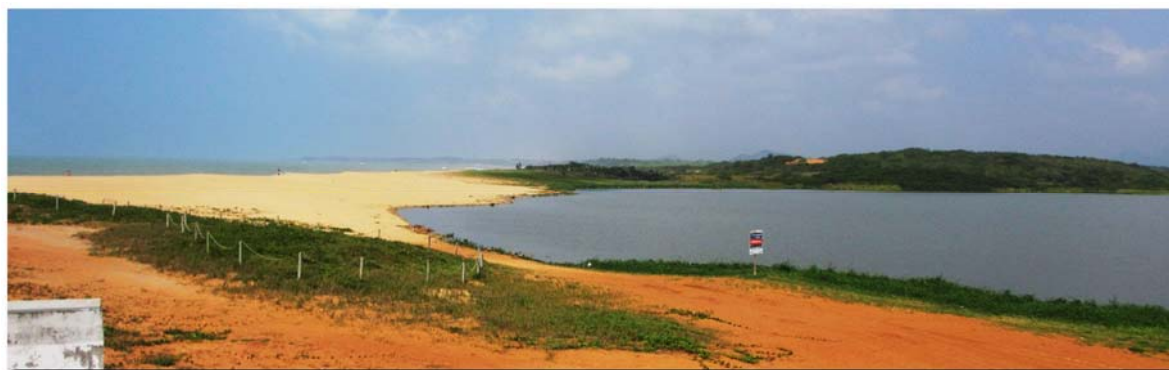
Esta lagoa, anteriormente, com o rompimento natural do barramento formado pela ação do mar, mantinha comunicação intermitente com o oceano, no período de cheias. Entretanto atualmente só é aberta por ação do homem, para evitar o alagamento das áreas marginais (**FOTO 6.2.5.2-1**).

FOTO 6.2.5.2-1: Barreira entre a lagoa Imboassica (lado direito) e o mar (lado esquerdo)

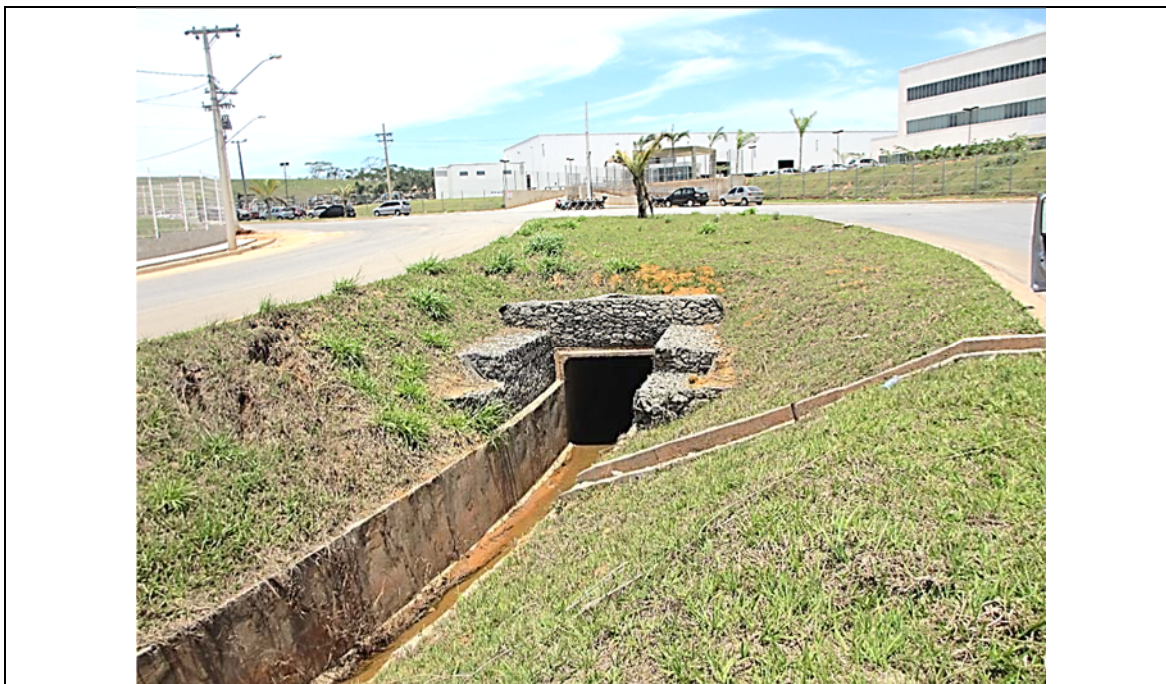
FOTO 6.2.5.3-1: Canalização do córrego a montante da ADA, representativo da micro bacia 1.

A micro bacia 1 apresenta uma área de 626 ha sendo que nesta área as drenagens inseridas na ADA do projeto e a montante do mesmo passaram por obras de retificação e canalização, conforme pode ser observado nas **FOTOS 6.2.5.3-1 a 3**.

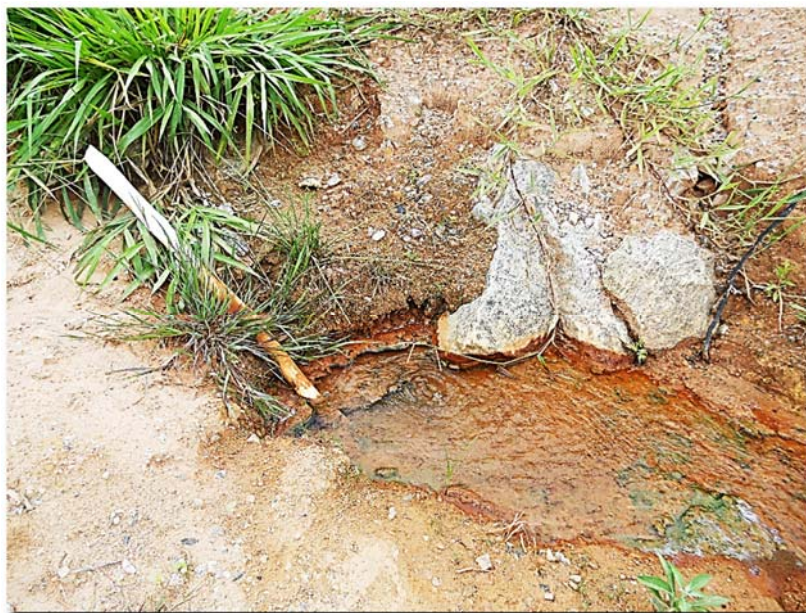
Nesta micro bacia ainda ocorre um afloramento d'água na divisa do Loteamento Bellavista com o Condomínio Industrial Estrela (**FOTO 6.2.5.3-3**). Este ponto, observando o histórico da área, de acordo com as imagens aéreas do Google Earth, possivelmente refere-se a canalização de um córrego existente na área que, devido a obras realizadas no Condomínio Industrial Estrela, está infiltrando no solo e aflorando na área da Expansão do Loteamento Industrial Bellavista, conforme pode ser observado comparando-se as imagens aéreas dos anos de 2003, 2010 e 2013, extraídas do Google Earth, na **FIGURA 6.2.5.3-2**.

FOTO 6.2.5.3-3: Surgência de água na área da Expansão do Loteamento Industrial Bellavista

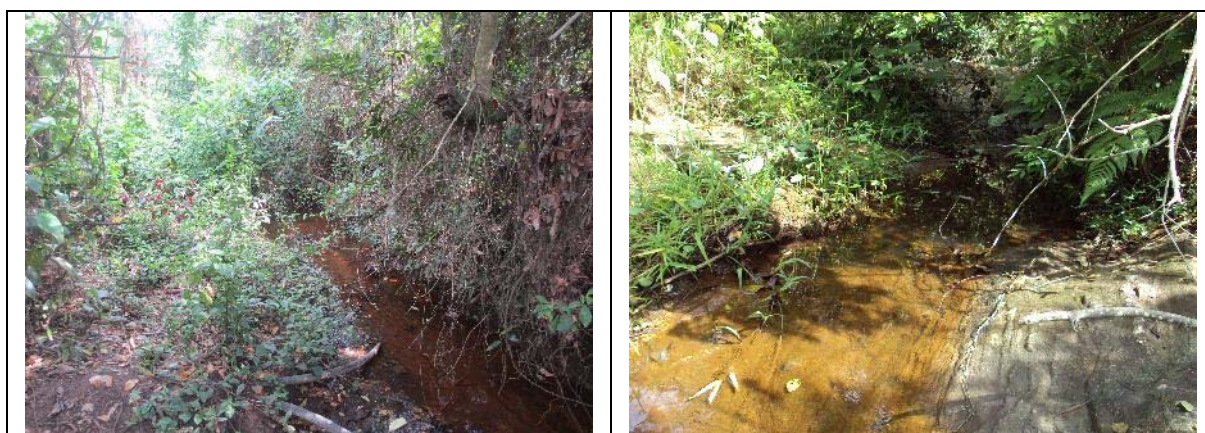
As outras 2 micro bacias localizadas na porção leste da ADA não apresentam interferência nas drenagens dentro da ADA e a montante do mesmo, apenas no trecho final da bacia 2 (dentro da ADA) o córrego já foi retificado até o encontro com a Indústria Lupatech S.A. passando a partir deste ponto a ser canalizado (fora da ADA). As **FOTOS 6.2.5.3-3 e 4** ilustram o córrego da bacia 2. Nestas bacias são encontradas 5 nascentes, sendo 2 na Bacia 2 e 3 na Bacia 3, destaca-se que estas nascentes serão preservadas, assim como suas APPs.

FOTOS 6.2.5.3-3 e 4: Córrego inserido na ADA do empreendimento com mata ciliar preservada.

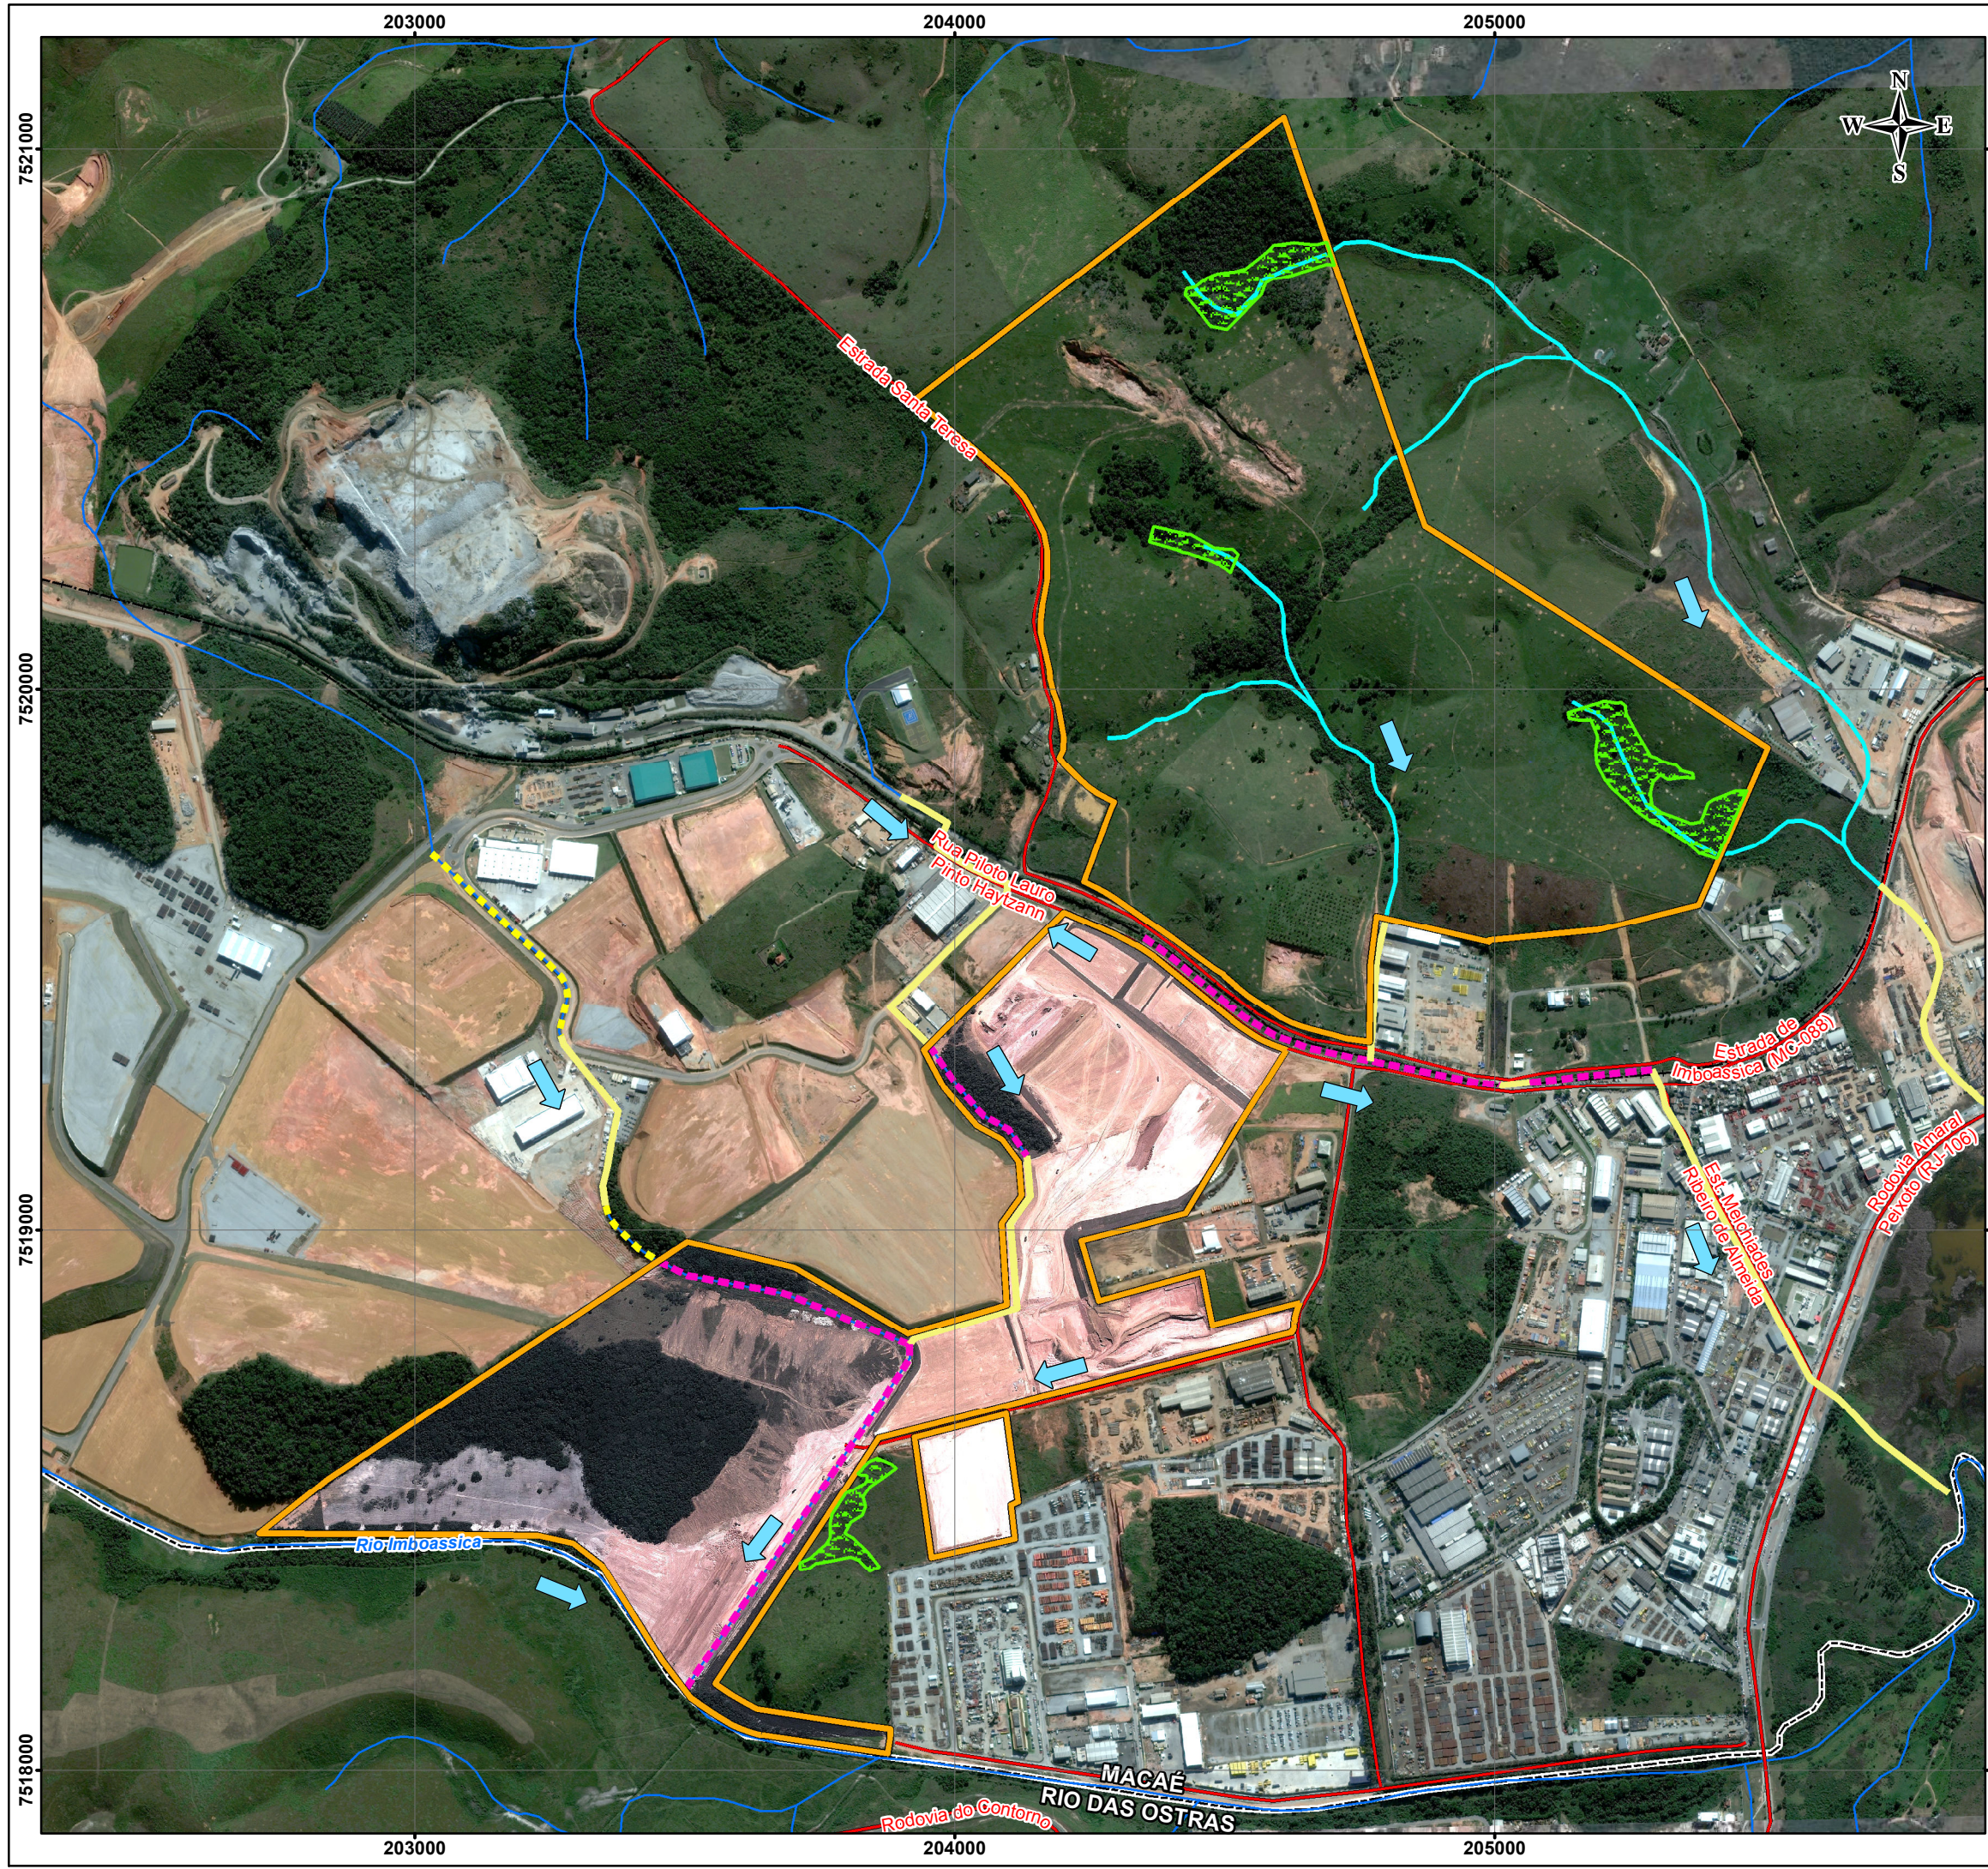
FIGURA 6.2.5.3-2

Para ilustrar de forma simplificada as intervenções já realizadas na ADA foi confeccionada a **FIGURA 6.2.5.3-3** com a indicação das áreas brejosas e os corpos d'água com indicação das intervenções já realizadas.

MAPEAMENTO DOS RECURSOS HÍDRICOS

De acordo com a **FIGURA 6.2.5.3-3** apenas a porção leste da ADA apresenta córregos com o leito original, sendo que na porção central e oeste os córregos já encontram-se modificados por obras de canalização, travessias e retificações.

Pequenas porção são classificadas como áreas brejosas e/ou encharcadas, sendo 3 áreas localizadas na porção leste da ADA e 1 fora da ADA a porção sul. Todos os rios verificados na ADA são perenes.

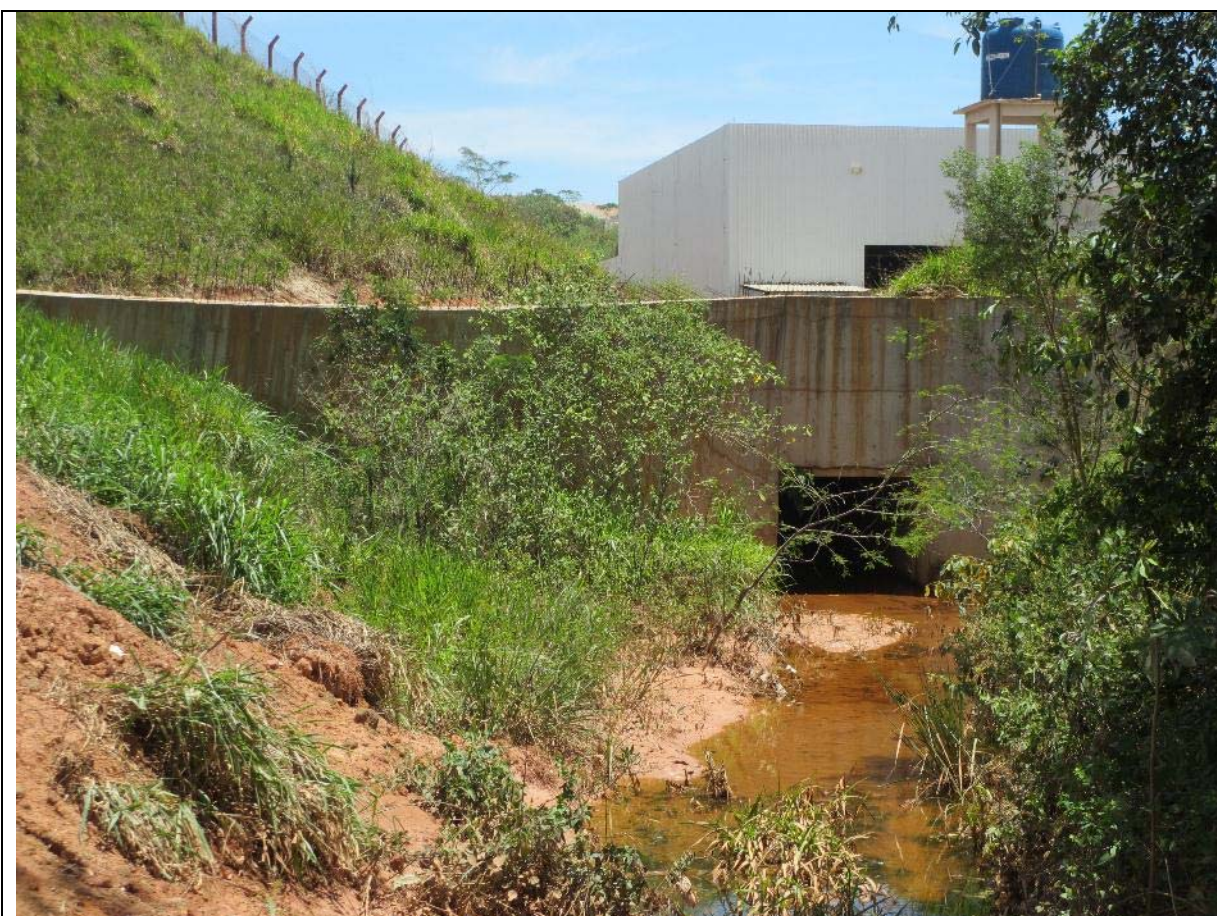
Foto 6.2.5.5-1: Porção inicial do trecho. Saída da galeria subterrânea, a falta de vegetação na margem do rio contribui para o desenvolvimento de processos erosivos com consequente carreamento de sedimentos para o leito do rio.

Para este trecho deve-se fazer a remoção do sedimento do leito do rio, estabilizar as margens do córrego e recuperar a vegetação das margens do córrego (APP) evitando assim o desenvolvimento de novos processos erosivos.

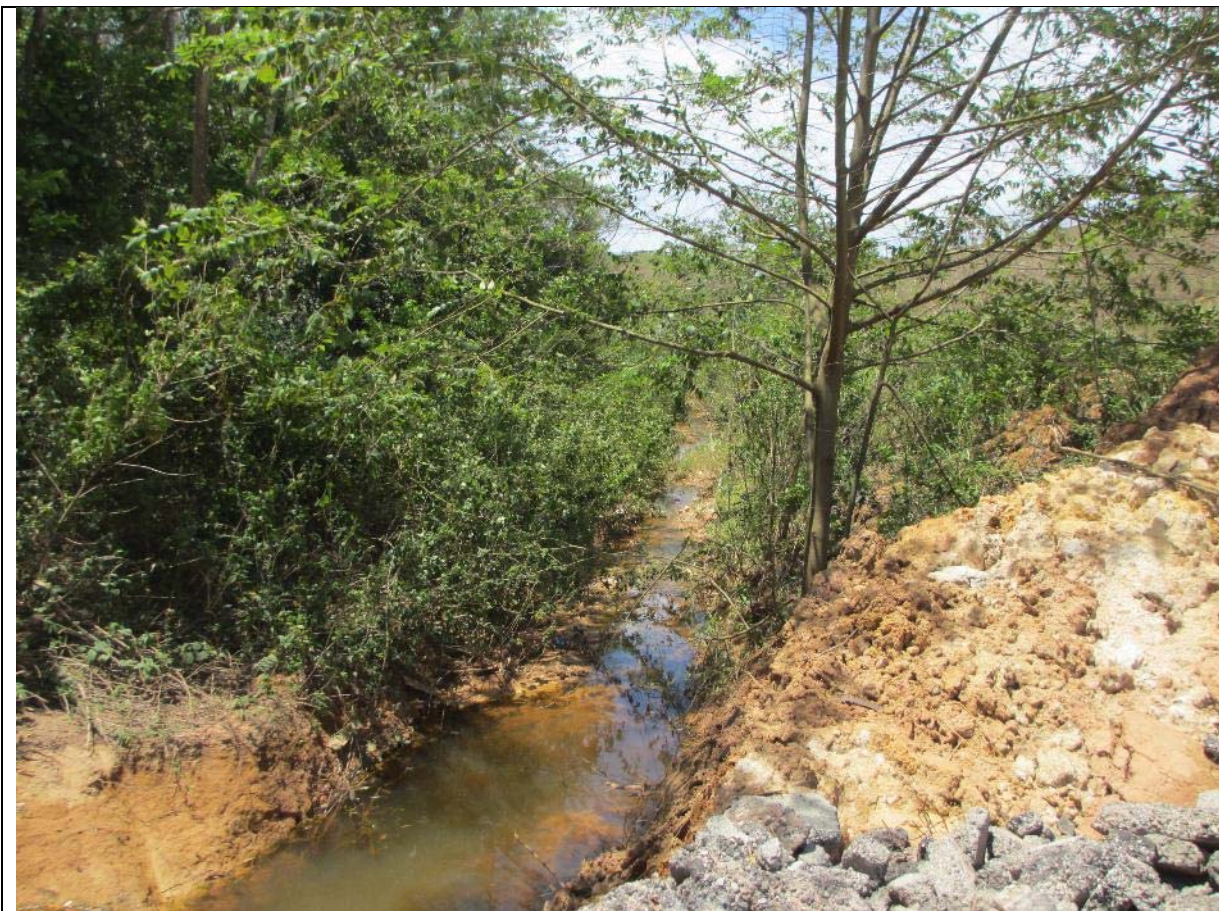
Foto 6.2.5.5-2: foto da porção central do trecho. Notar que na margem direita do córrego o aporte de sedimento para o córrego.

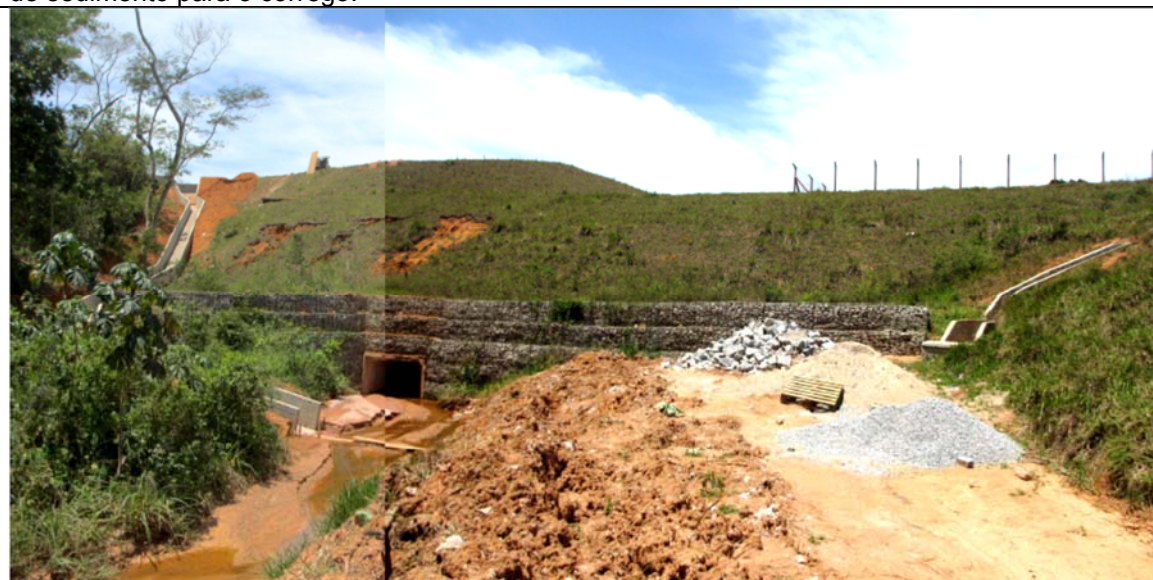
Foto 6.2.5.5-3: Final do trecho 1, na entrada para a galeria subterrânea. Notar material depositado na margem direita do córrego e sedimento no leito do rio. Destaca-se os 2 dispositivos hidráulicos localizadas ao lado da galeria.

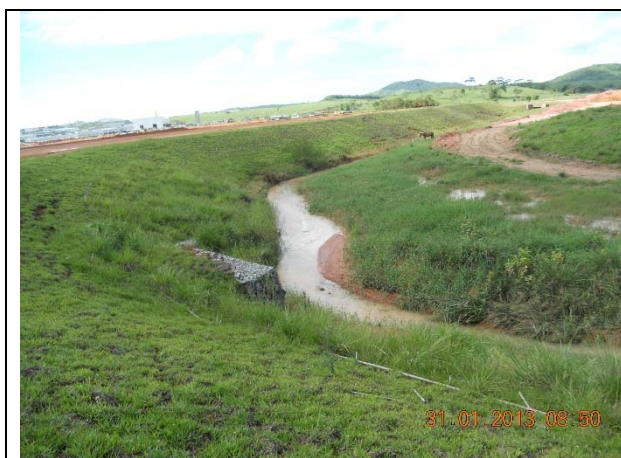
FOTO 6.2.5.5-4: Confluência do trecho 2 com o trecho 3. Notar sedimento depositado no leito do rio.

Assim como no trecho anterior o impacto identificado é o desenvolvimento de processos erosivos nas margens dos córregos e acúmulo de sedimento no leito. As medidas de mitigação são o desassoreamento dos córregos e recuperação das APPs dos corpos d'águas, evitando assim o desenvolvimento de novos processos erosivos e consequentemente assoreamento dos córregos.

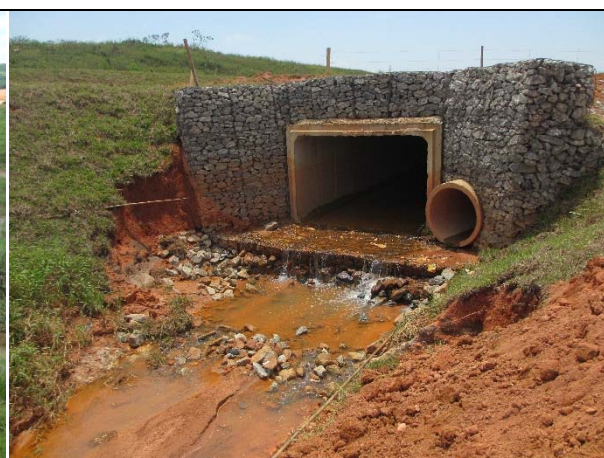
A aproximadamente 160 metros desta curva foi construída uma travessia de com 50 metros de extensão (**FOTO 6.2.5.5-5**). A partir desta travessia o córrego segue mais 500 metros até encontrar o rio Imboassica (**FOTO 6.2.5.5-6 e 7**). Neste trecho observa-se também o acúmulo de sedimento no leito do rio e pouca vegetação em suas margens o que contribui para o desenvolvimento de processos erosivos.

FOTO 6.2.5.5-5: Galeria de travessia, com erosão nas margens do córrego.

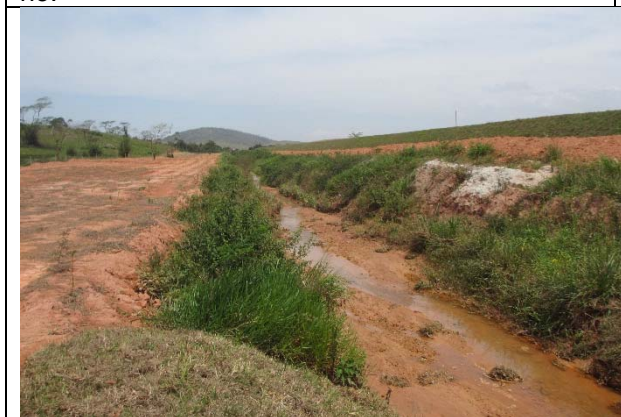
FOTO 6.2.5.5-6: Trecho logo a jusante da galeria notar sedimento no leito do rio e ausência de APP.

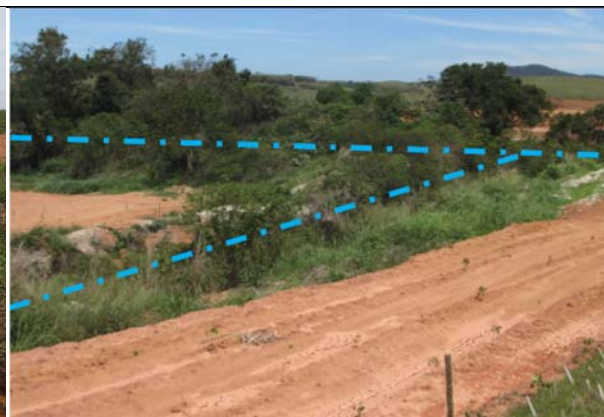
FOTO 6.2.5.5-7: Confluência do córrego com o rio Imboassica. No córrego presença de vegetação rasteira.
