### 6.2.2 Ruído e Vibração

PILO INDUSTRIAL DE MACAÉ

EIA EXPANSÃO DO LOTEAMENTO INDUSTRIAL BELLAVISTA

MAPA DOS PONTOS DE MEDIÇÃO DE RUÍDO

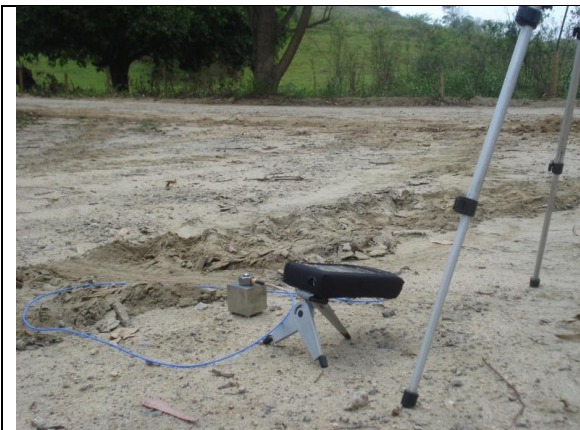
**FOTO 6.2.2.2.2-1:** Vista do equipamento de medição a partir do ponto de medição 1

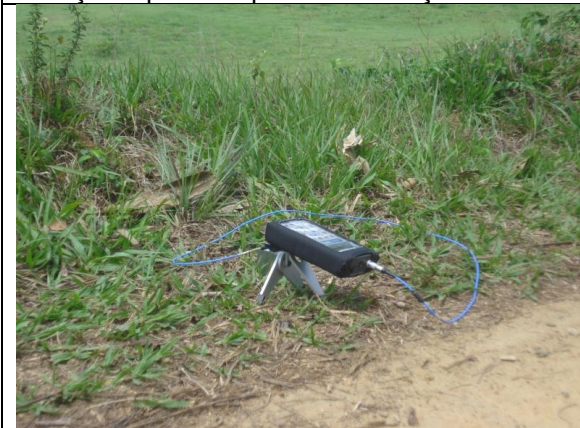
**FOTO 6.2.2.2.2-3:** Vista do equipamento de medição a partir do ponto de medição 3
