<b>COHIDRO</b> consultoria estudos projetos	<b>CARACTERIZAÇÃO, AVALIAÇÃO E DIAGNÓSTICO DAS ESTRUTURAS DE MACRODRENAGEM EXISTENTES</b>		Nº. DRM-BPIB-PPP-CHP-0-CHD-S-RT-2.1		
	CLIENTE: <b>INSTITUTO ESTADUAL DO AMBIENTE - INEA</b>		FOLHA <b>01/67</b>		
	LOCAL: <b>PETRÓPOLIS-RJ</b>				
<b>ESTUDO DE ALTERNATIVAS E ELABORAÇÃO DE PROJETOS BÁSICOS E EXECUTIVOS PARA CONTROLE DE INUNDAÇÕES DO CENTRO HISTÓRICO DO MUNICÍPIO DE PETRÓPOLIS-RJ</b>					
<b>ÍNDICE DE REVISÕES</b>					
<b>REV</b>	<b>DESCRIÇÃO E / OU FOLHAS REVISADAS</b>				
<b>0</b>	<b>Emissão Inicial</b>				
<b>DESCRIÇÃO</b>	<b>REVISÃO 00</b>	<b>REVISÃO 01</b>	<b>REVISÃO 02</b>	<b>REVISÃO 03</b>	<b>REVISÃO 04</b>
<b>DATA</b>	19/04/2022				
<b>EXECUÇÃO</b>	COHIDRO				
<b>VERIFICAÇÃO</b>	  Luiz Borges Costa				
<b>APROVAÇÃO</b>	  Rodrigo Furtado Lou

O presente documento intitulado Caracterização, Avaliação e Diagnóstico das Estruturas de Macrodrenagem Existentes (Relatório RT-2.1) foi elaborado de acordo com o preconizado no Termo de Referência, parte integrante do Contrato INEA nº 24/2019, ***“ESTUDOS DE ALTERNATIVAS E ELABORAÇÃO DE PROJETOS BÁSICOS E EXECUTIVOS PARA CONTROLE DE INUNDAÇÕES DO CENTRO HISTÓRICO DO MUNICÍPIO DE PETRÓP

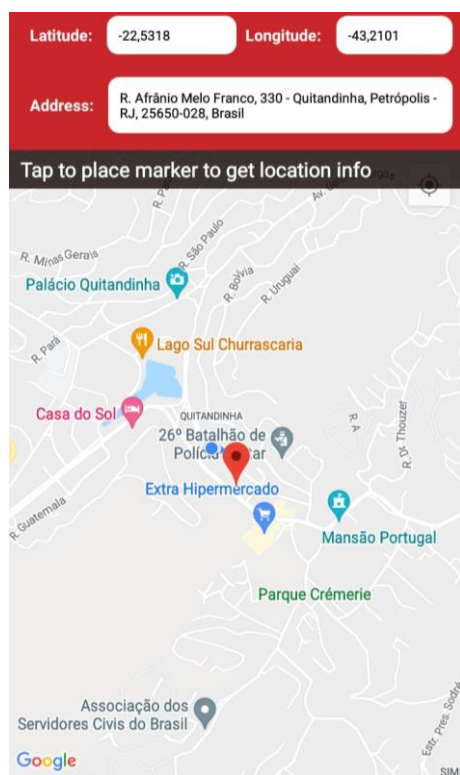
Ref. Código: RQ 1

**Diagnóstico:** Corrosão e erosão nos degraus da escada hidráulica

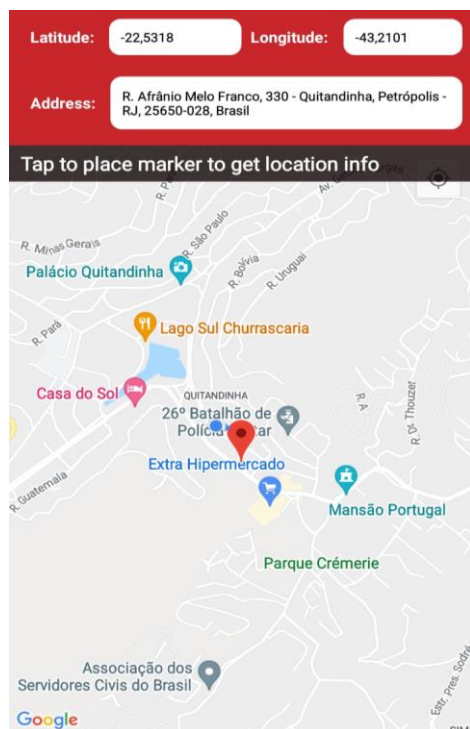
Ref. Código: RQ 2

**Diagnóstico:** Obstrução causada por rochas, mas que atualmente estão sendo removidas para construção de muro de contenção de Gabião.

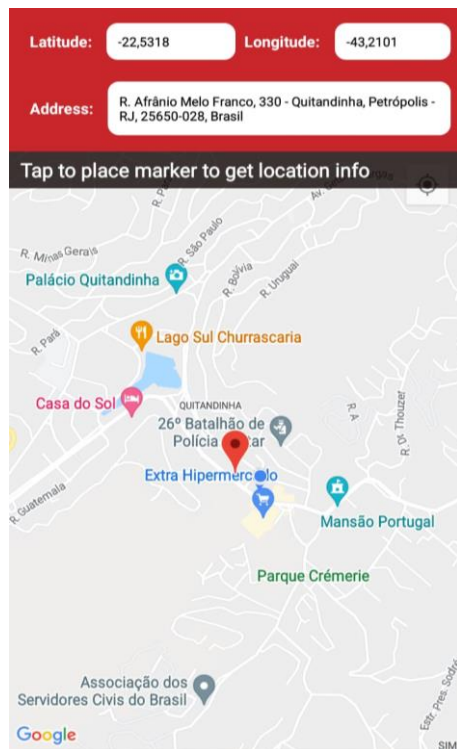
Ref. Código: RQ 3

**Diagnóstico:** Calha assoreada por material proveniente das encostas e construções estrangulando a seção do rio que alteram a condição normal de escoamento da água.

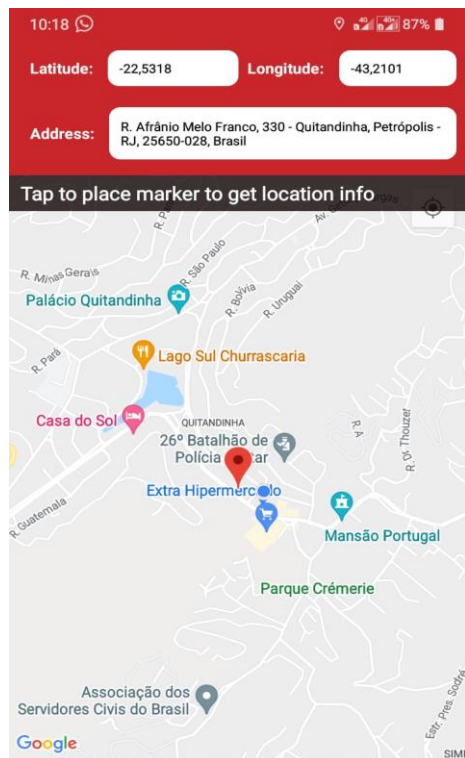
Ref. Código: RQ 4

**Diagnóstico:** Passarela de pedestre com cota de tabuleiro muito baixa, obstruindo o fluxo de água durante os períodos de cheia

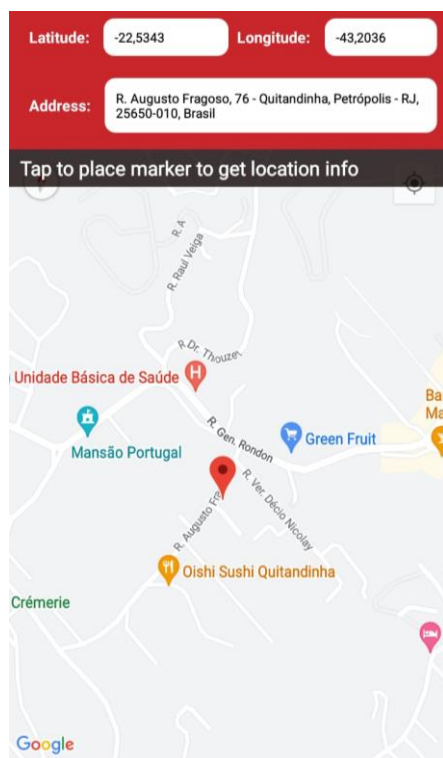
Ref. Código: RQ 5

**Diagnóstico:** Edificação Industrial construída sobre o leito do rio, ocasionando o estrangulamento da seção e comprometendo a condição de escoamento do corpo hídrico.

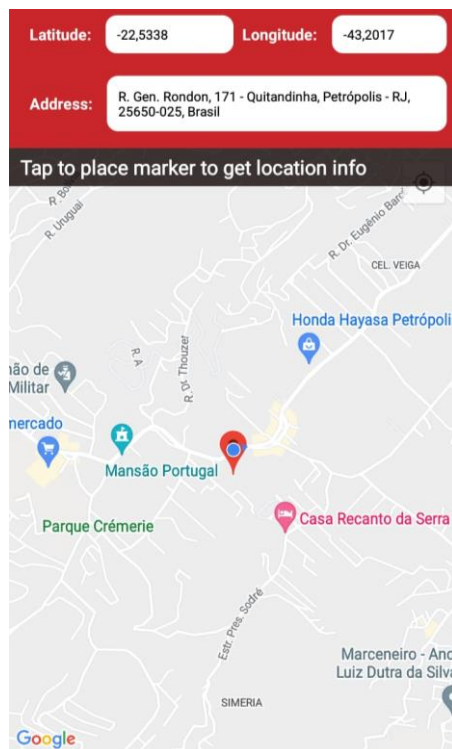
Ref. Código: RQ 6

**Diagnóstico:** Erosão acentuada das margens, e leito obstruído pelo material do desmoronamento das margens

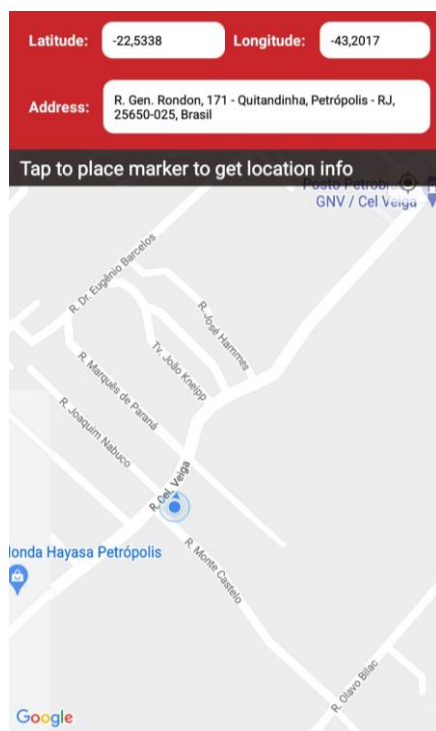
Ref. Código: RQ 7

**Diagnóstico:** Solapamento das margens, e leito obstruído pelo assoreamento e desmoronamento das margens.

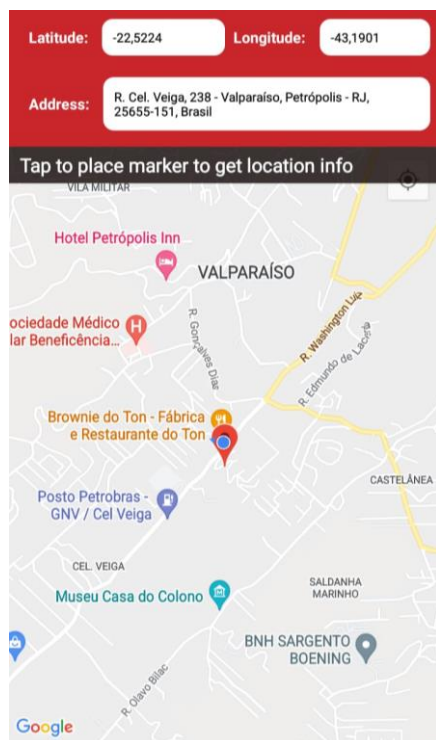
Ref. Código: RQ 8

**Diagnóstico:** Muro de contenção destruído pelas cheias e obstrução do leito do rio pelo material

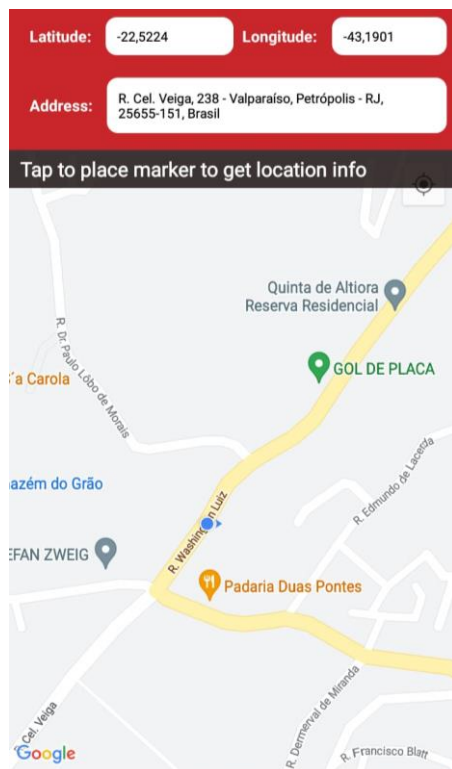
Ref. Código: RQ 9

**Diagnóstico:** Desmoronamento do muro ciclópico e obstrução do leito do rio pelo material.

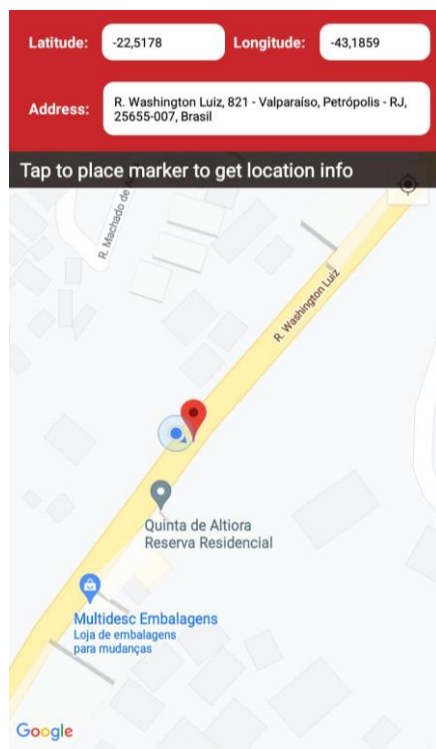
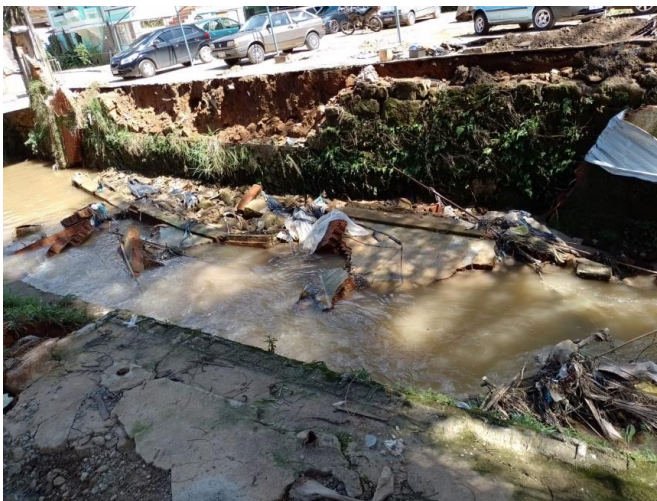
Ref. Código: RQ 10

Foto 3.10 - Rio Quitandinha

**Diagnóstico:** Desmoronamento do muro ciclópico e obstrução do leito do rio pelo material.

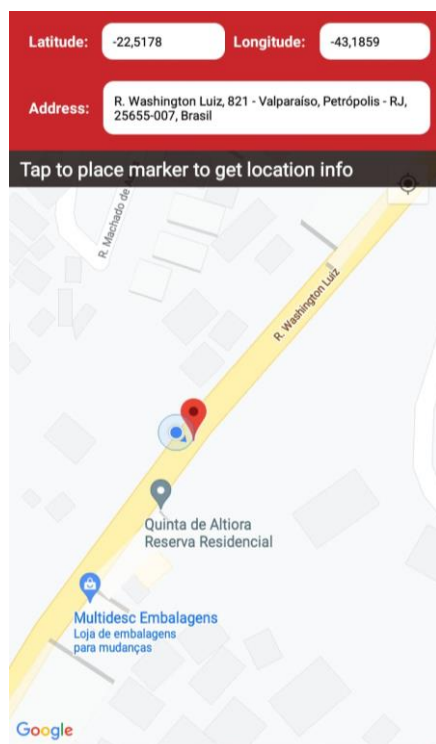
Ref. Código: RQ 11

**Diagnóstico:** Desmoronamento do muro ciclópico e ponte com reforço de vigamento em aço afunilando a seção de escoamento de água.

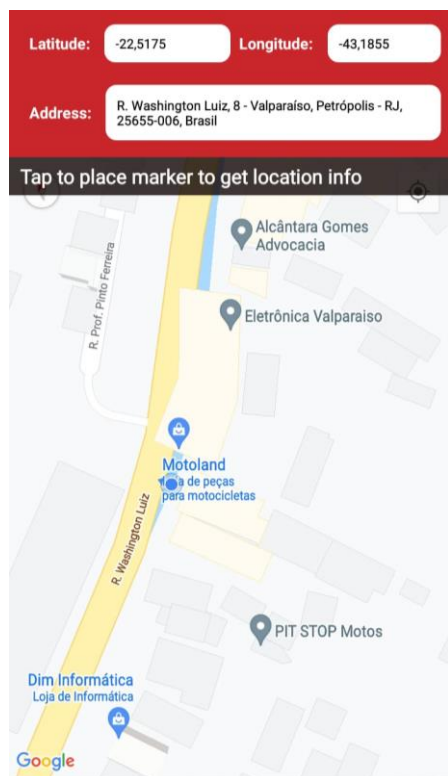
Ref. Código: RQ 12

**Diagnóstico:** Assoreamento da calha e desmoronamento do muro de contenção e parte da pista de rolamento.

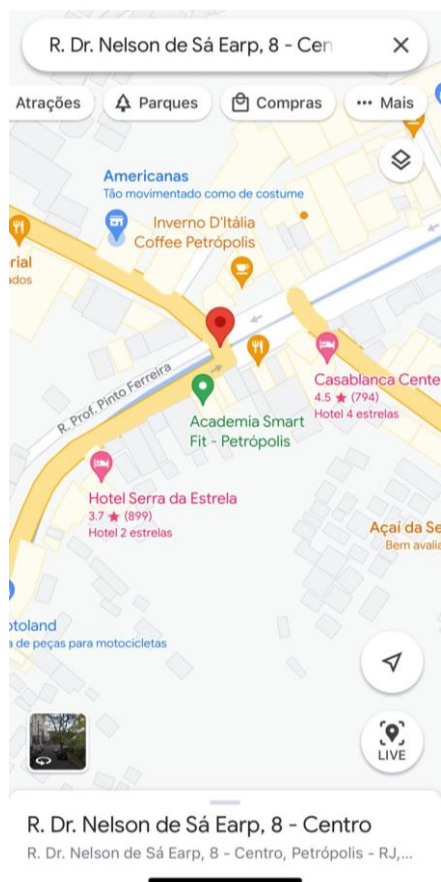
Ref. Código: RQ 13

**Diagnóstico:** Guarda-corpo destruído pelo extravasamento da calha

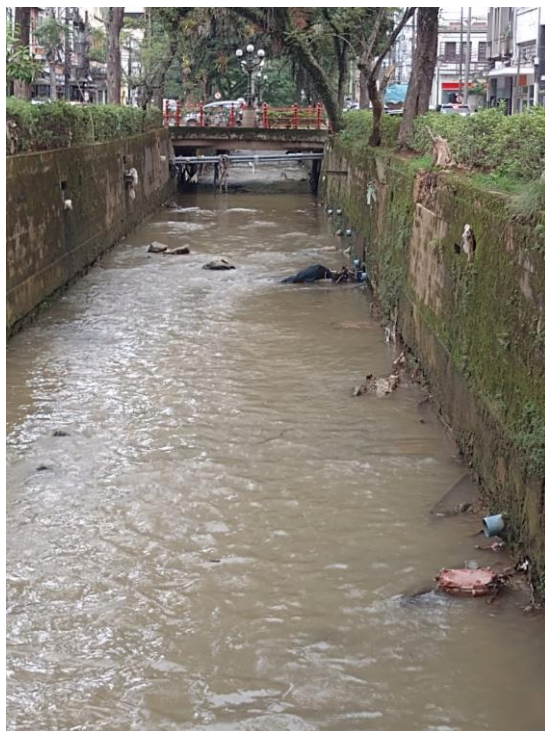
Foto 3.14 – Rio Quitandinha

**Diagnóstico:** Trecho do rio Quitandinha com baixa declividade com grande dificuldade de escoamento. Guarda-corpo destruído pelo extravasamento da calha

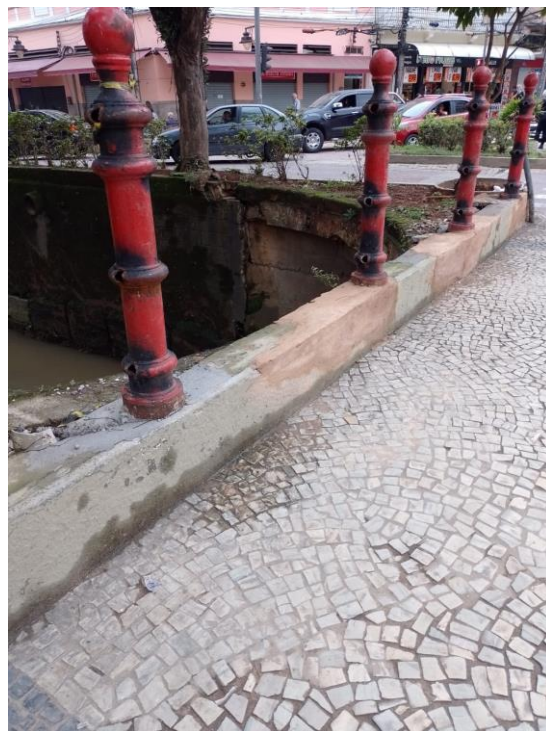
Foto 3.15 – Travessia Destruída pela Cheia

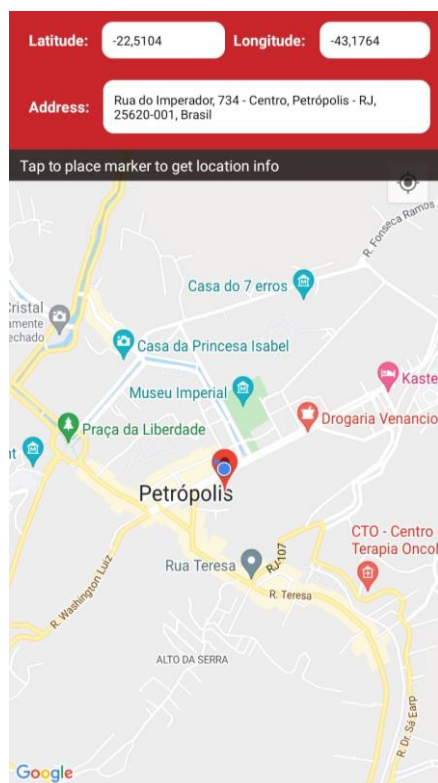
Ref. Código: RQ 15

**Diagnóstico:** Tubulações aéreas transversais ao leito do rio obstruindo o fluxo d'água e trecho com baixa declividade e dificuldade de escoamento.

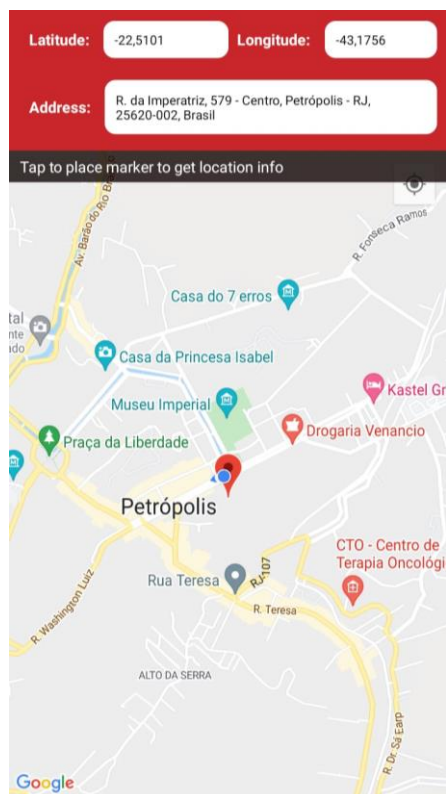
Ref. Código: RQ 16

**Diagnóstico:** Ponto de encontro entre o rio Palatinato e Quitandinha sob Obelisco bastante assoreado em decorrência da baixa declividade do trecho.

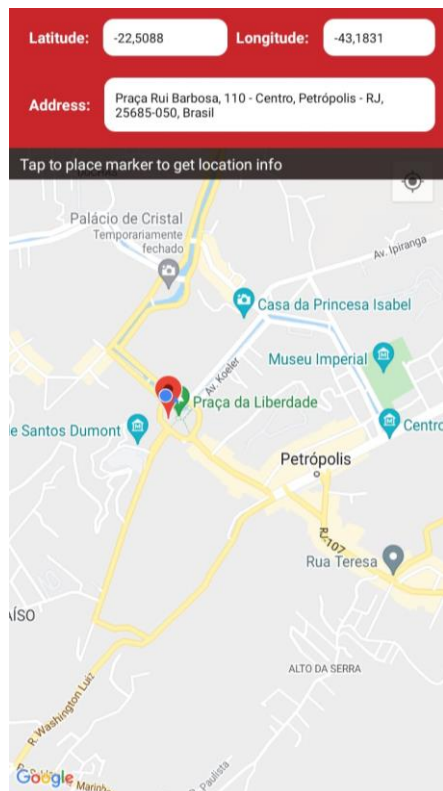
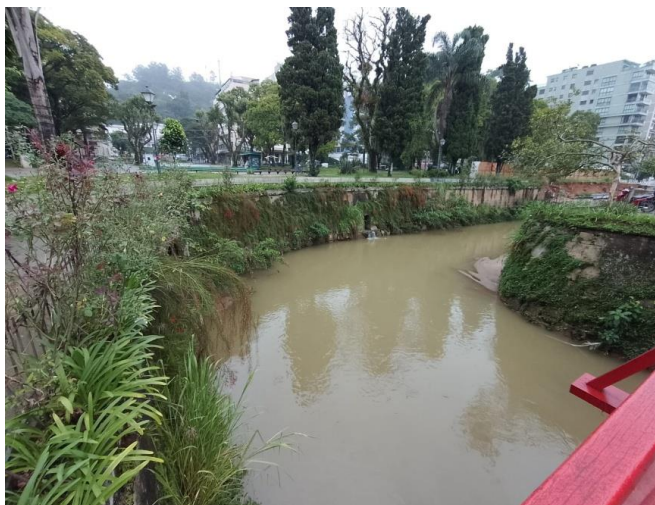
Ref. Código: RQ 17

Foto 3.18 - Rio Quitandinha

**Diagnóstico:** Afunilamento de seção e curva acentuada com pontos de assoreamento da calha.

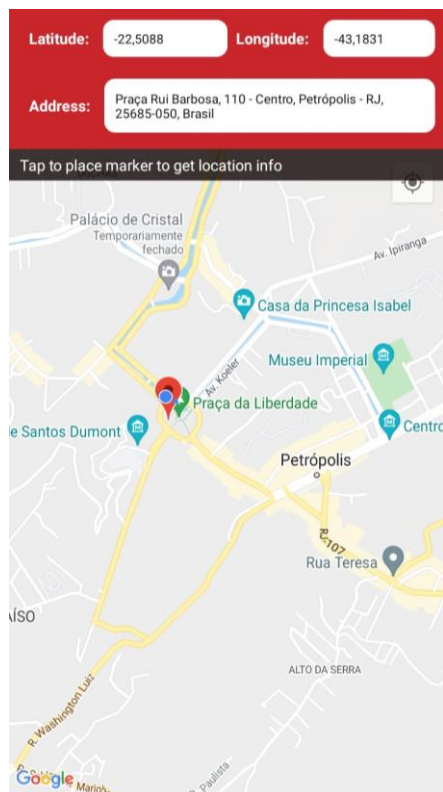
Ref. Código: RQ 18

**Diagnóstico:** Muro de contenção destruído e assoreamento da calha.

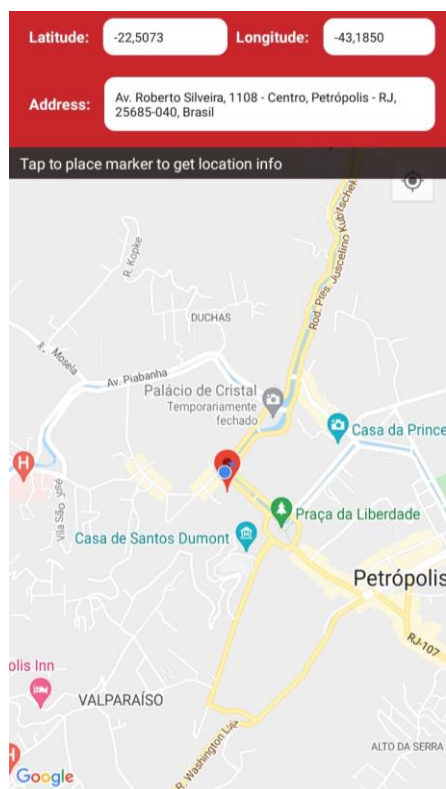
Ref. Código: RQ 19

**Diagnóstico:** Afunilamento da seção e curva acentuada a 90° dificultado o escoamento da água

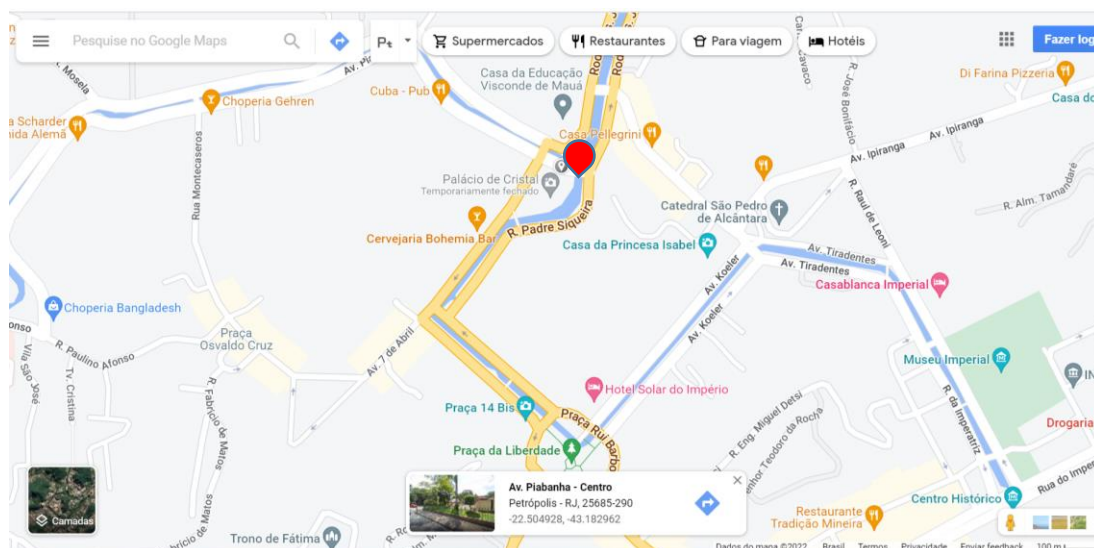
Ref. Código: RQ 20

**Diagnóstico:** Desemboque do rio Quitandinha no rio Piabanha. A Calha do Piabanha apresenta pontos de assoreamento que comprometem sua melhor condição de escoamento.

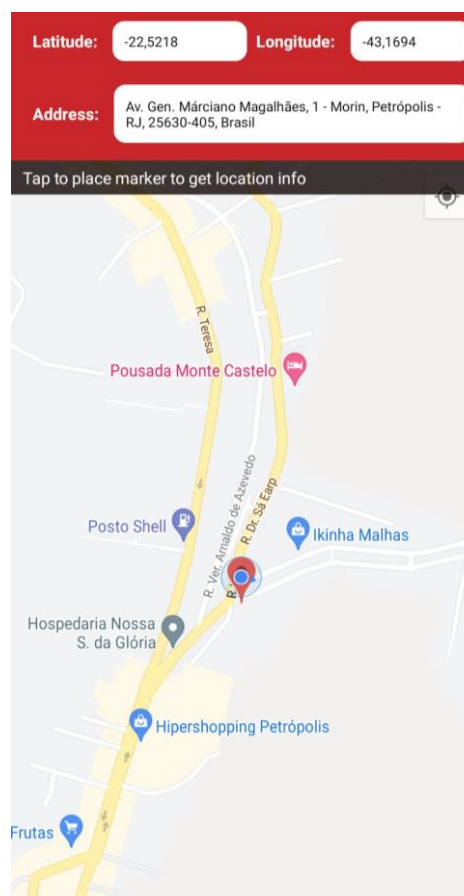
Ref. Código: RP 01

**Diagnóstico:** Tubulação aérea da Concessionária Águas do Imperador cruzando a calha do rio, assoreamento da margem e afunilamento da seção pelos pilares da ponte

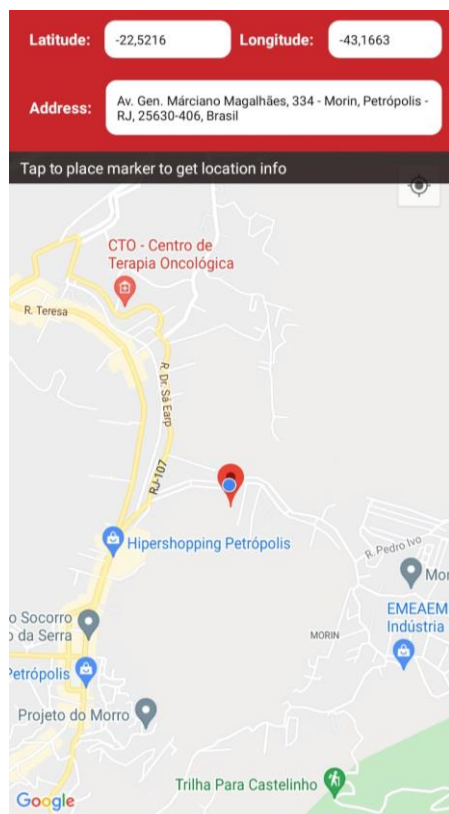
Ref. Código: RP 02

**Diagnóstico:** Travessia de pedestre com pilares dentro da calha do rio piorando a condição de escoamento no trecho.

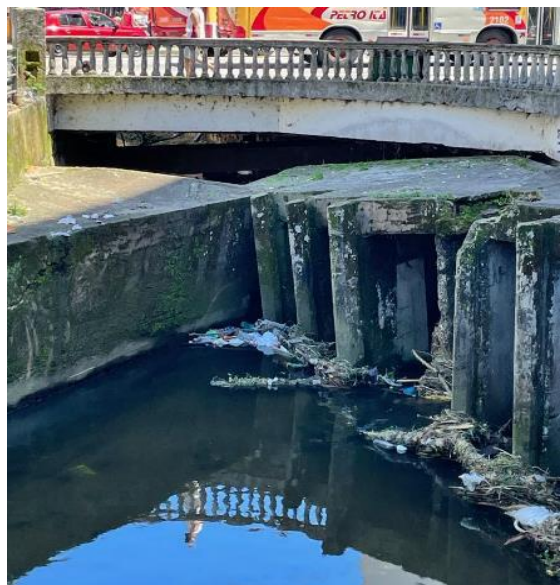
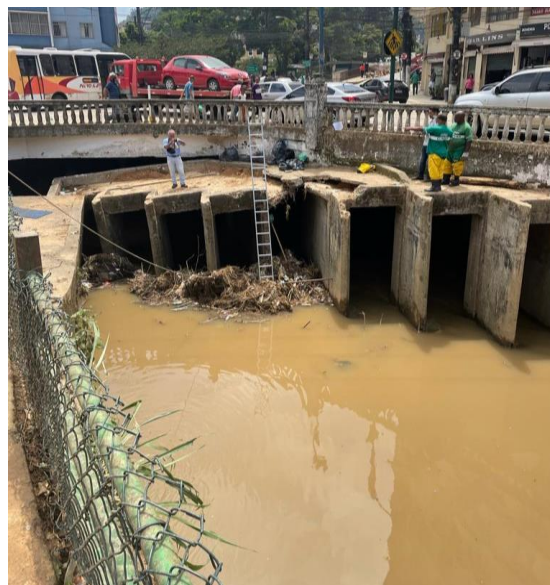
**Ref. Código:** TE 01

**Diagnóstico:** A estrutura de emboque recalcou e fechou o orifício de passagem de água do rio Palatinato que seguia em direção ao Centro Histórico, logo toda água passou a ser desviada para o Túnel, se tornando a partir desse ponto, o curso principal do rio Palatinato, e que por consequência acelerou o processo erosivo das estruturas de concreto do túnel extravasor.

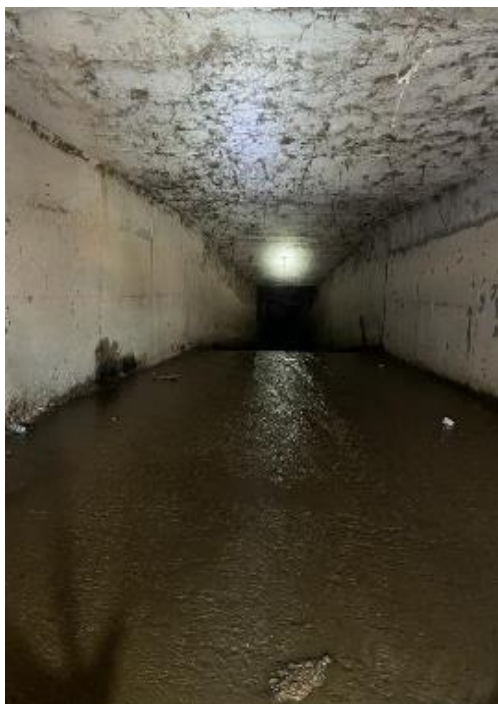
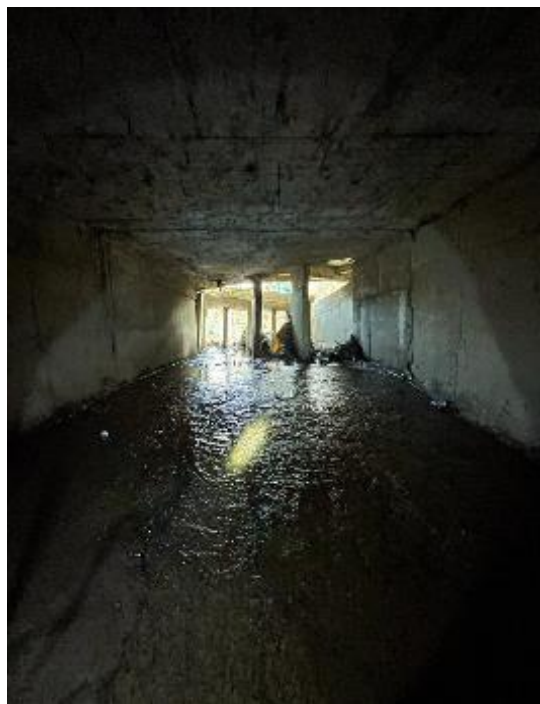
**Ref. Código:** TE 02

**Diagnóstico:** Nos 50 metros iniciais do Túnel extravasor onde foi possível visitar, verificou-se que a estrutura tem muito boa aparência, sem deslocamentos e/ou pouca exposições de armaduras, vista disso nesse trecho inicial o escoamento do fluxo de água dentro do Túnel não está comprometido.

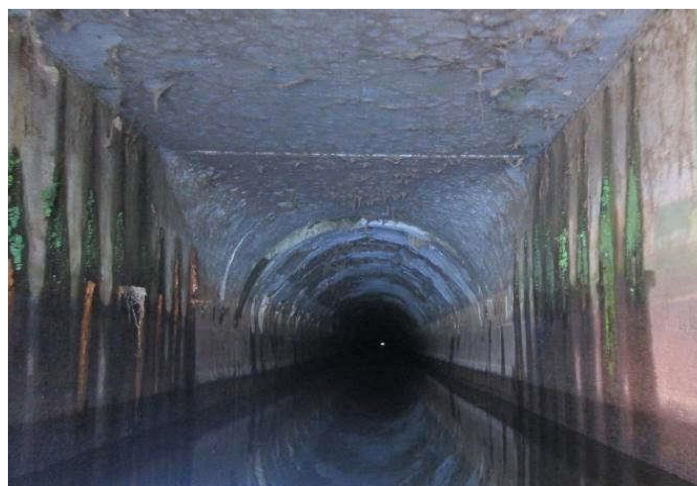
**Foto 3.50 - Ponto 2: Trecho de Transição do Túnel Escavado em Rocha para Galeria Celular Seção 4m x 4m**

**Diagnóstico:** Entre os pontos 1 e 2, há uma diferença de cota bastante acentuada e nesse trecho foi construído uma escada hidráulica para dissipação de energia do escoamento, que atualmente se encontra em processo de erosão muito evoluído, segundo informações coletadas por funcionários da Prefeitura de Petrópolis.

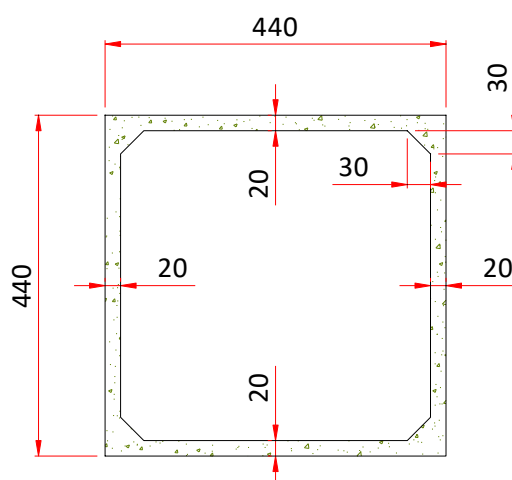
Figura 3.40 - Seção Típica da Galeria - Medidas em Centímetros - Informações Preliminares

Durante a visita foram vistos diversos locais em que a galeria está sendo usada de forma indevida: fundação de edificações, via pública, instalações de “bocas de lobos” e de esgotos feitas irregularmente.

Durante as cheias, nos trechos em que a galeria esteve a plena seção de água e, portanto, sob pressão hidrostática, por estes pontos as águas foram esguichadas para fora causando inúmeros problemas.

Além disso, outro fenômeno observado causou os piores problemas na região, que foi o desprendimento do fundo em diversos pontos, onde a água saiu da galeria e carrou todo o aterro que preenchia a laterais do Túnel, gerando ravinas e solaparam as fundações de diversas edificações que ocupam as margens da estrutura.

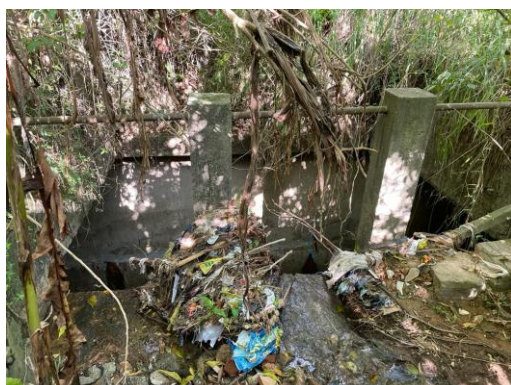
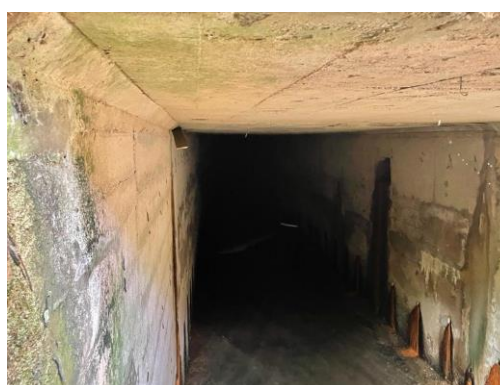
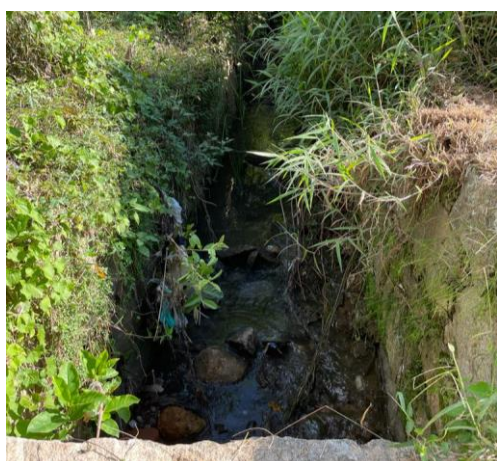
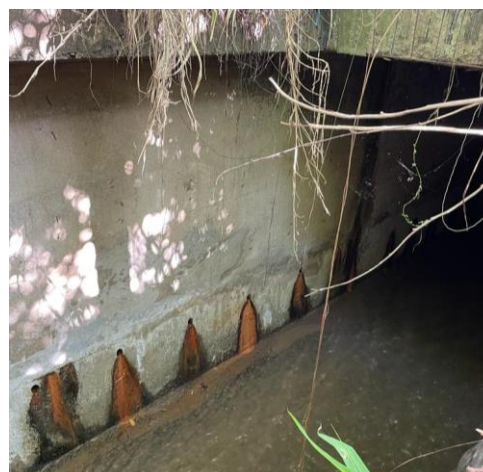
Ref. Código: TE 05 A

Foto 3.53 – Ponto A: Córrego afluente ao Túnel

**Diagnóstico:** No trecho do Túnel localizado na Flora Lusitana não foram detectados problemas estruturais que comprometessem o seu funcionamento, mas por falta de limpeza e manutenção foi encontrado uma grande quantidade de lixo na entrada do córrego afluente ao túnel nesse ponto.

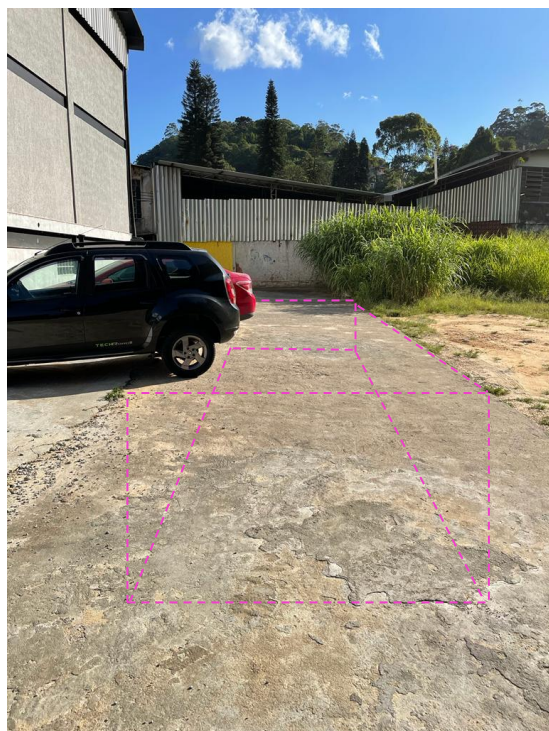
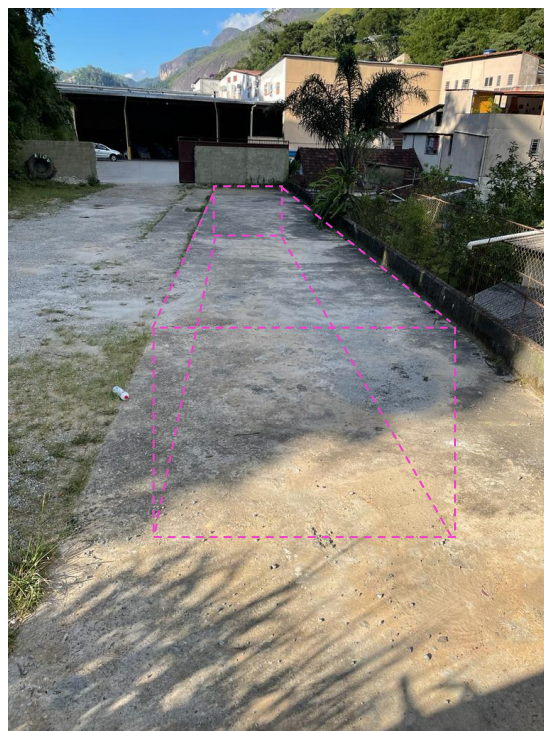
**Ref. Código: TE 05 B e C**

**Diagnóstico:** Trecho do Túnel Extravasor em seção retangular paralelo a rua Quissamã, atrás da sorveteria Eskimó sem patologias aparentes.

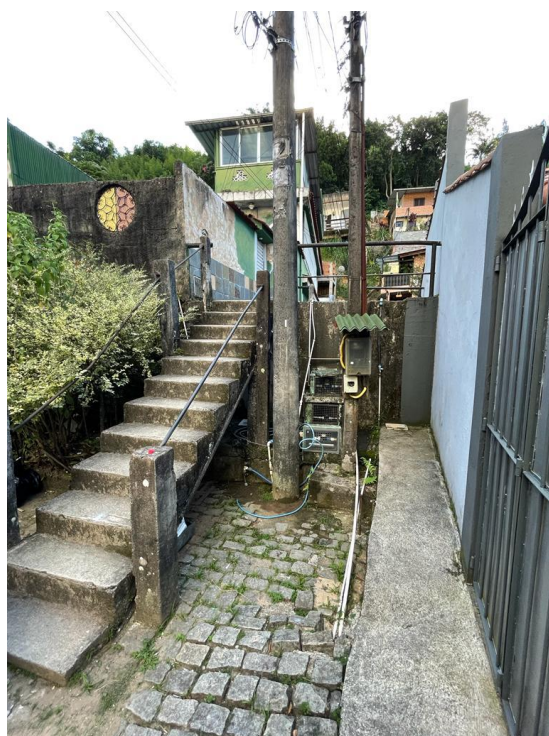
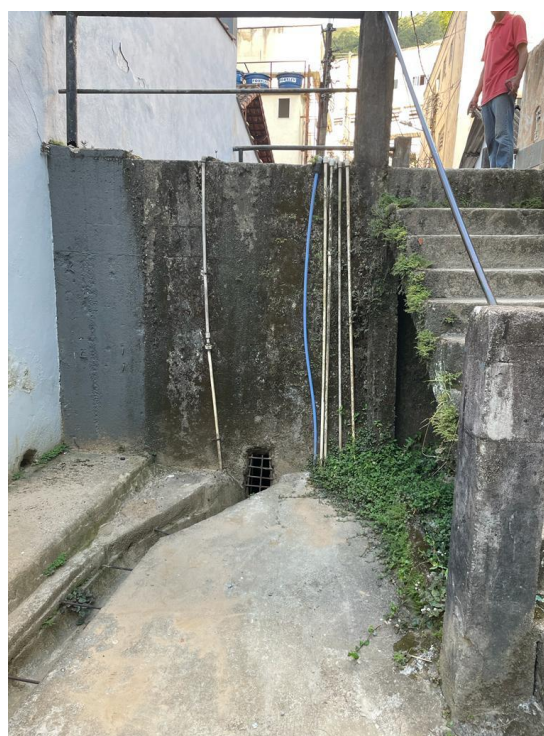
**Ref. Código: TE 05 D**

**Diagnóstico:** Trecho do Túnel Extravasor em seção retangular localizado na Travessa Ângelo Butturini sem patologias aparente.

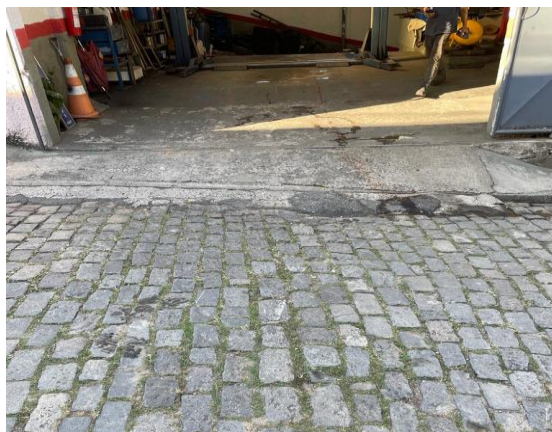
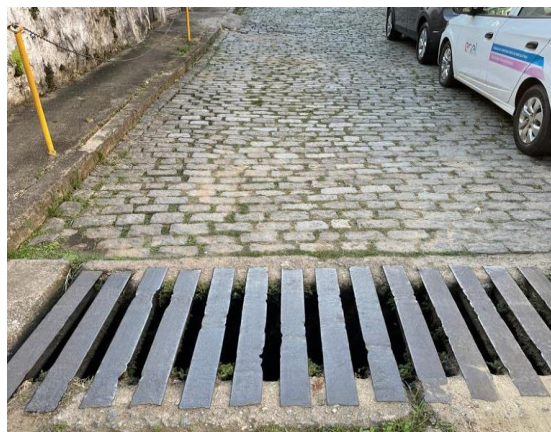
**Ref. Código:** TE 05 E

**Diagnóstico:** Edificações construídas sobre a laje superior do Túnel Extravasor e microdrenagem da rua ligada a galeria fazendo o Túnel funcionar nessa região como um coletor tronco de drenagem de águas pluviais.

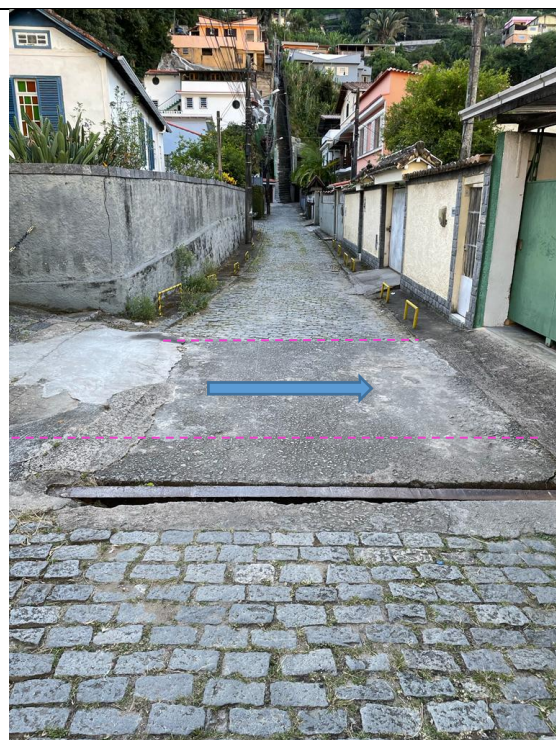
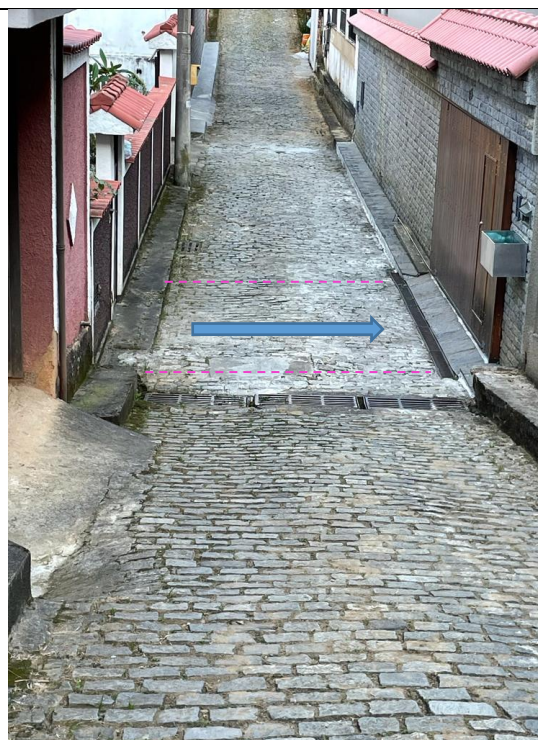
**Diagnóstico:** Edificações construídas sobre a laje superior do Túnel Extravasor e microdrenagem da rua ligada a galeria fazendo o Túnel funcionar nessa região como um coletor tronco de drenagem de águas pluviais.

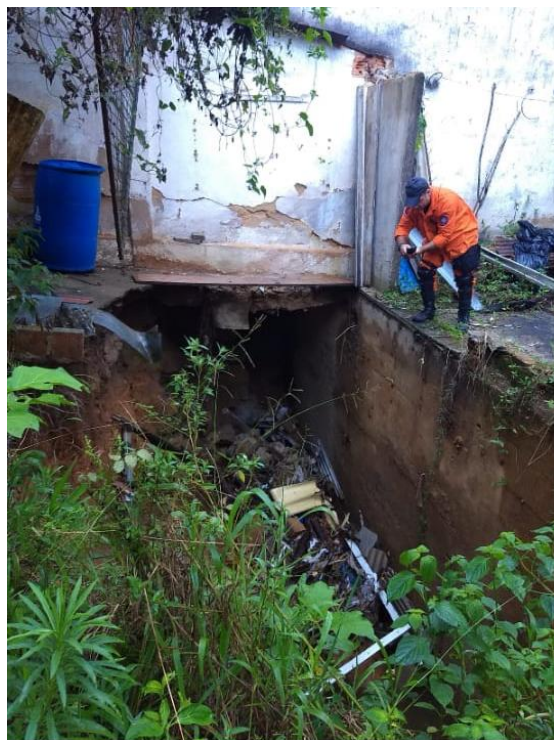
**Foto 3.63 - Ponto H**

**Diagnóstico:** Detectou-se que houve descolamento/ruptura do fundo da galeria e fuga d'água pelo fundo da galeria

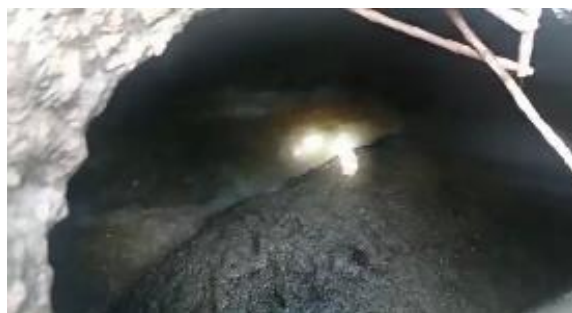
**Foto 3.65 - Ponto J**

**Diagnóstico:** No trecho da rua do Túnel, numa extensão de aproximadamente 600 metros foram identificados diversos pontos de descolamento/ruptura do fundo da galeria, fuga d'água para as laterais, carreamento do material de aterro das laterais da galeria e consequentemente a formação de ravinas que desmoronaram edificações locais.

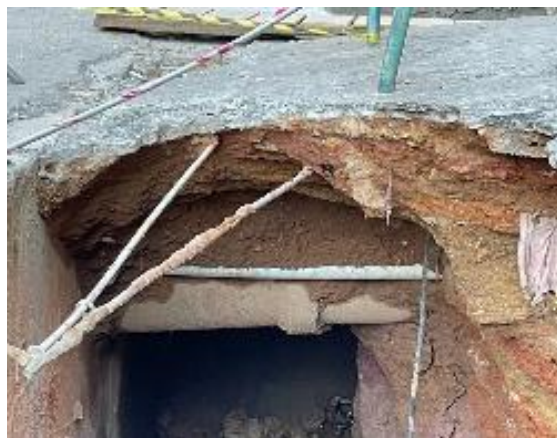
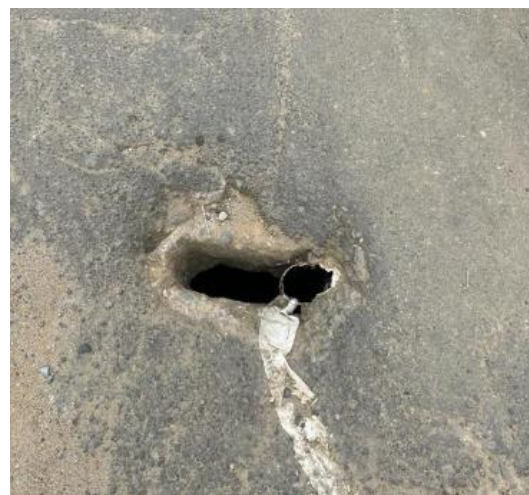
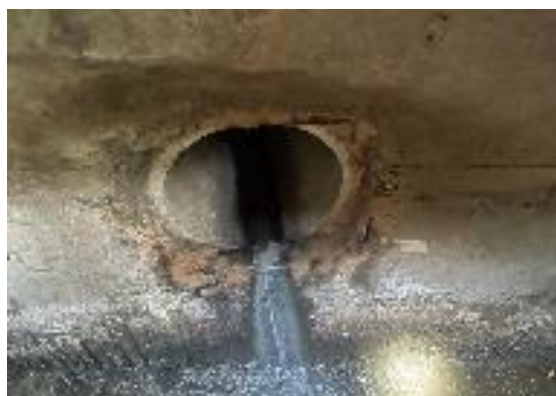
**Ref. Código:** TE 05 L e M

**Diagnóstico:** Foram encontradas diversas ligações de drenagem e esgoto irregulares perfurando as paredes laterais e laje superior da galeria por todo o trecho da rua do Túnel

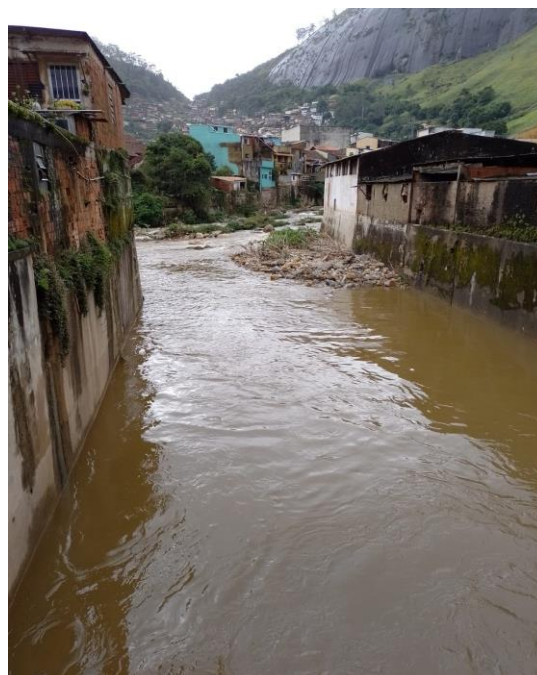
**Foto 3.74 - Ponto Q**

**Diagnóstico:** No trecho de desemboque do túnel extravasor há uma transição da galeria celular (4m x 4m) para duas galerias de (5,4m x 2,3m) e o que se observa no ponto é que a hidrodinâmica no encontro dos fluxos de água de saída do túnel com o rio Itamarati não favorece a melhor condição de escoamento das águas, causando remanso no túnel e pontos de assoreamento na sua saída.

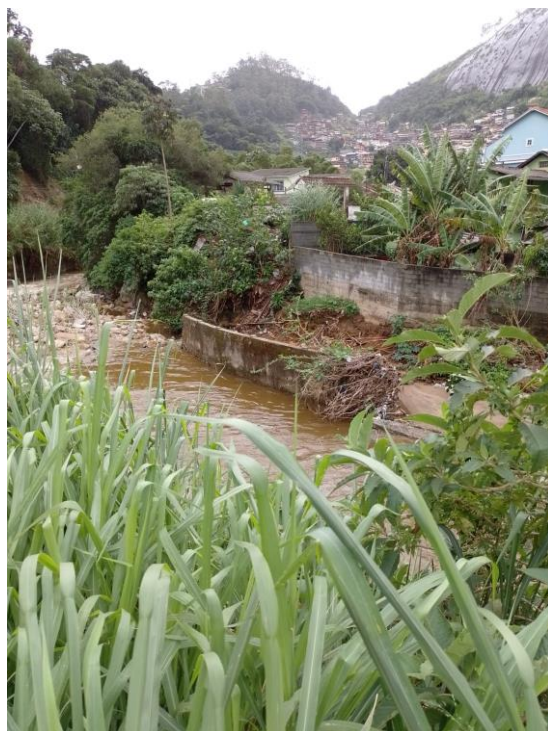
**Foto 3.75 - Trecho Inicial Após a Confluência do Túnel com o rio Itamarati**

**Diagnóstico:** O trecho do rio Itamarati que recebe as águas do Túnel extravasor está bastante assoreado e a conformação do encontro das águas não favorece seu escoamento o que compromete o melhor funcionamento na drenagem das cheias

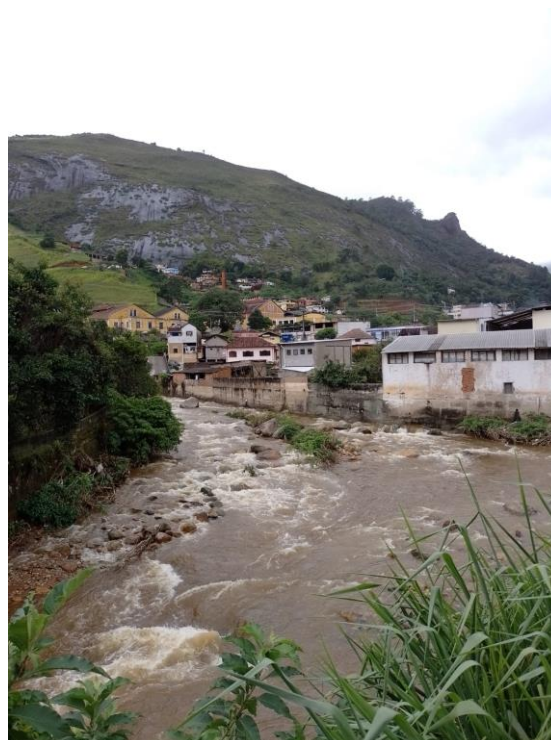
**Foto 3.76 - Confluência do Túnel com o Rio Itamarati**

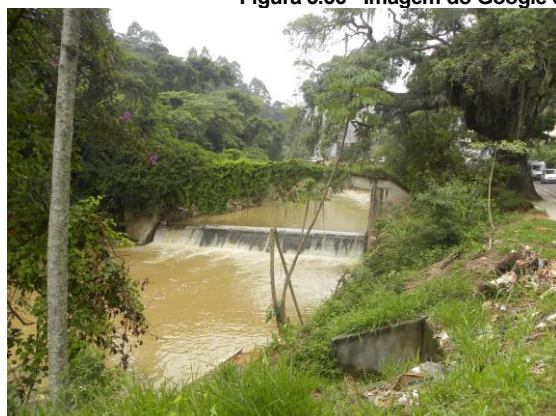
**Foto 3.77 - Vista de Jusante para Montante da Barragem 1 – BA 01**

**Diagnóstico:** As Barragens 1, 2 e 3 localizadas no rio Piabanha foram contruídas em 1890 para geração de energia por um grupo privado, mas há 15 anos seus dois geradores GE estão inativos. As soleiras de barramento funcionam como ponto de controle do fluxo de água no rio, e nesse ponto do percurso, a água fica retida nos reservatórios. Na Modelagem Hidráulica que será feita dos rios vamos conseguir obter um diagnóstico do comportamento do escoamento do rio Piabanha nesses pontos, para entender qual a verdadeira influencia dessas barragens nas cheias do centro histórico.

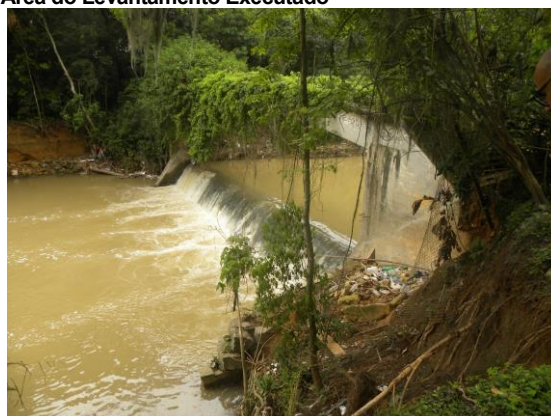
**Foto 3.78 – Soleira da Barragem 1 – BA 01**

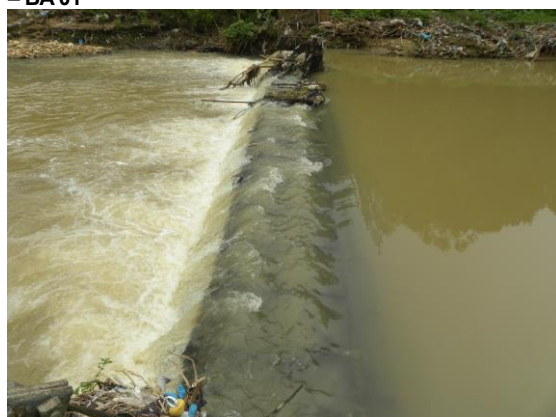
**Foto 3.79 - Soleira da Barragem 2 localizada a mais a jusante da Barragem 1**

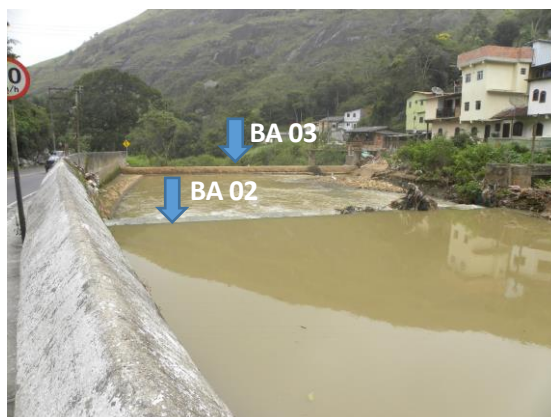
**Foto 3.80- Vista de Montante das Barragens 2 e 3**

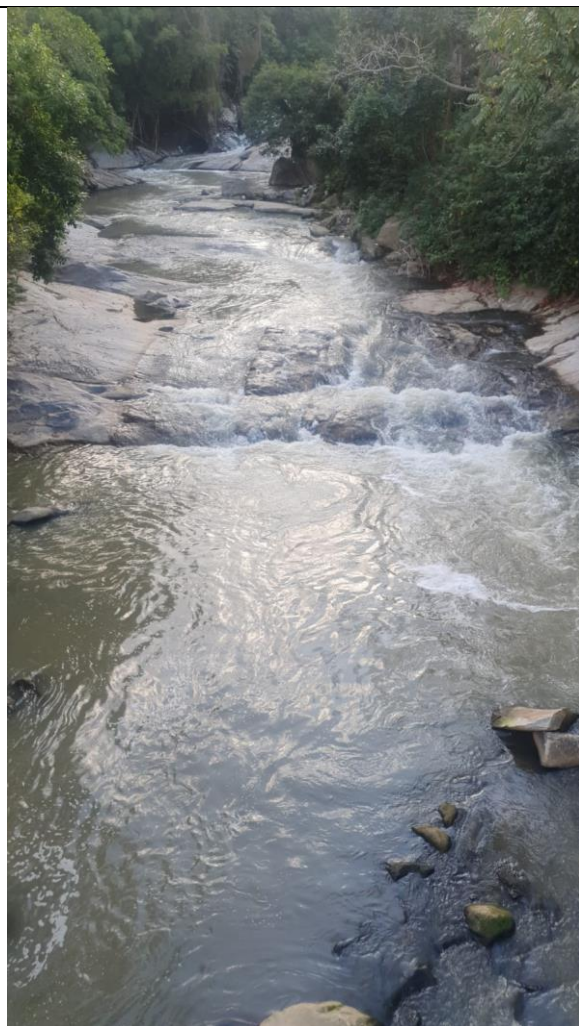
Foto 3.81 - Trecho encachoeirado a jusante da barragem 3 – BA 04

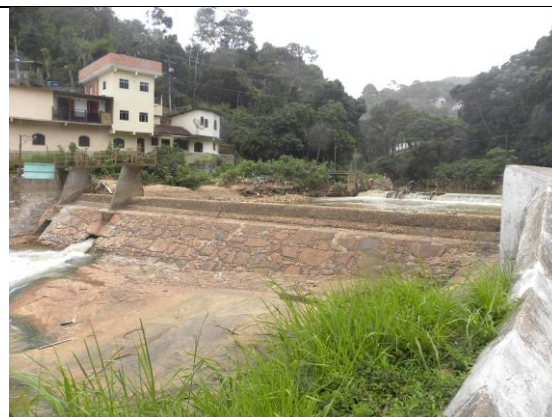
Foto 3.82 – Vista de jusante da Barragem 3 – BA 03

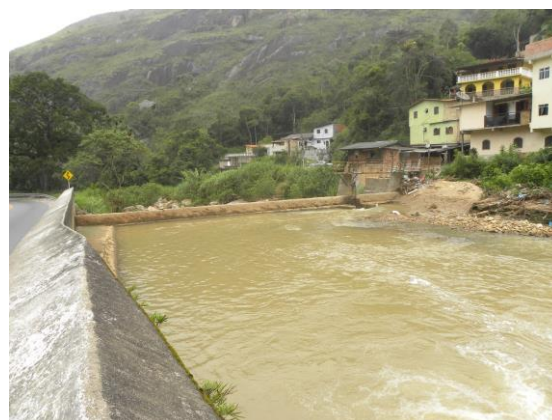
Foto 3.83 - Vista de Montante da Barragem 3 -BA 03
