ESTUDO DE ALTERNATIVAS E ELABORAÇÃO DE PROJETOS BÁSICOS E EXECUTIVOS PARA CONTROLE DE INUNDAÇÕES DO CENTRO HISTÓRICO DO MUNICÍPIO

RELATÓRIO 2.3 – LEVANTAMENTO DO PATRIMÔNIO HISTÓRICO

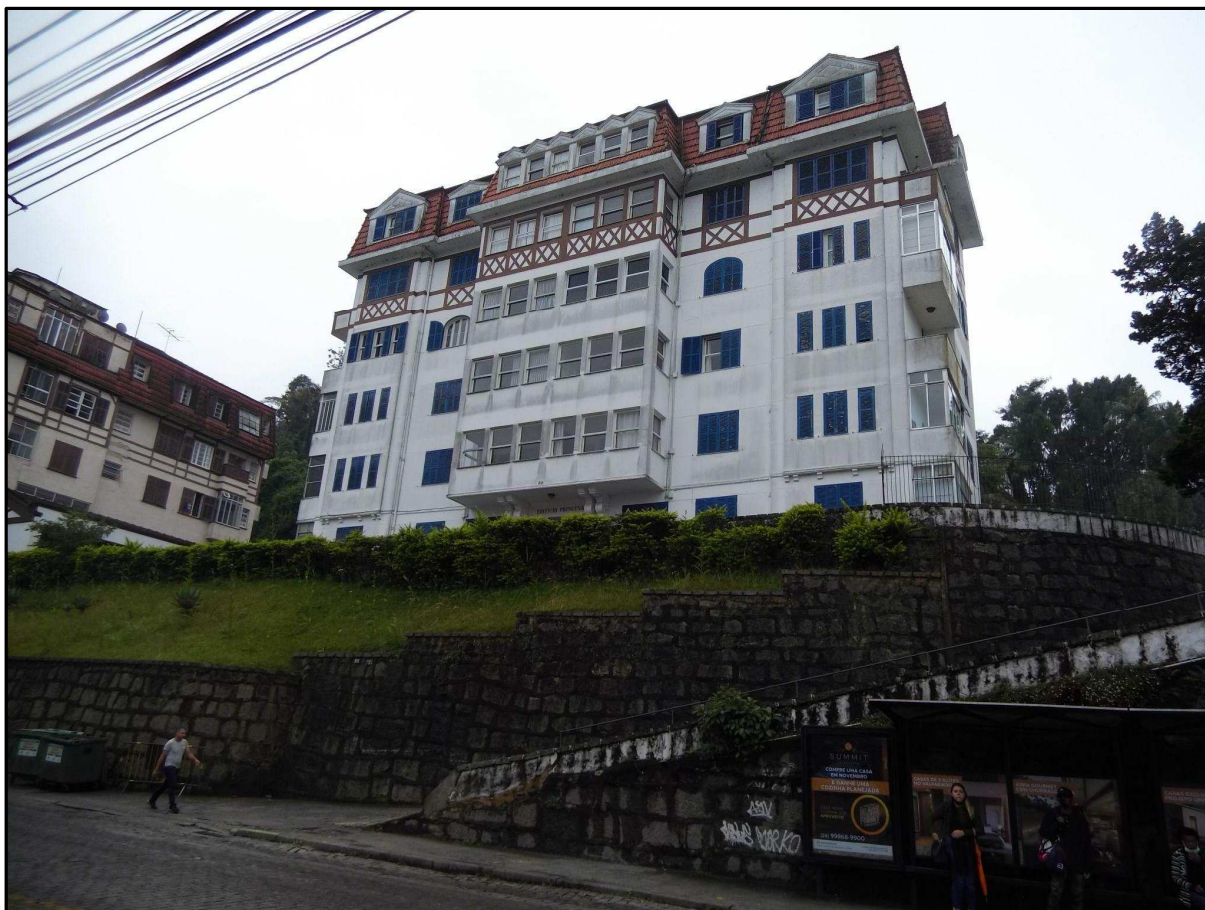
Foto 8-3 - Prédio Princesa

Riscos potenciais associados a intervenção: uma obra pode causar a degradação de um bem apenas pela desvalorização da área, o que não é o caso. O grande risco neste caso está associado a escavações, que podem levar a instabilização da encosta e eventuais danos ao prédio ou seu terreno. Este risco será tratado pelo próprio projeto de engenharia.

Medidas de mitigação: projeto de engenharia.

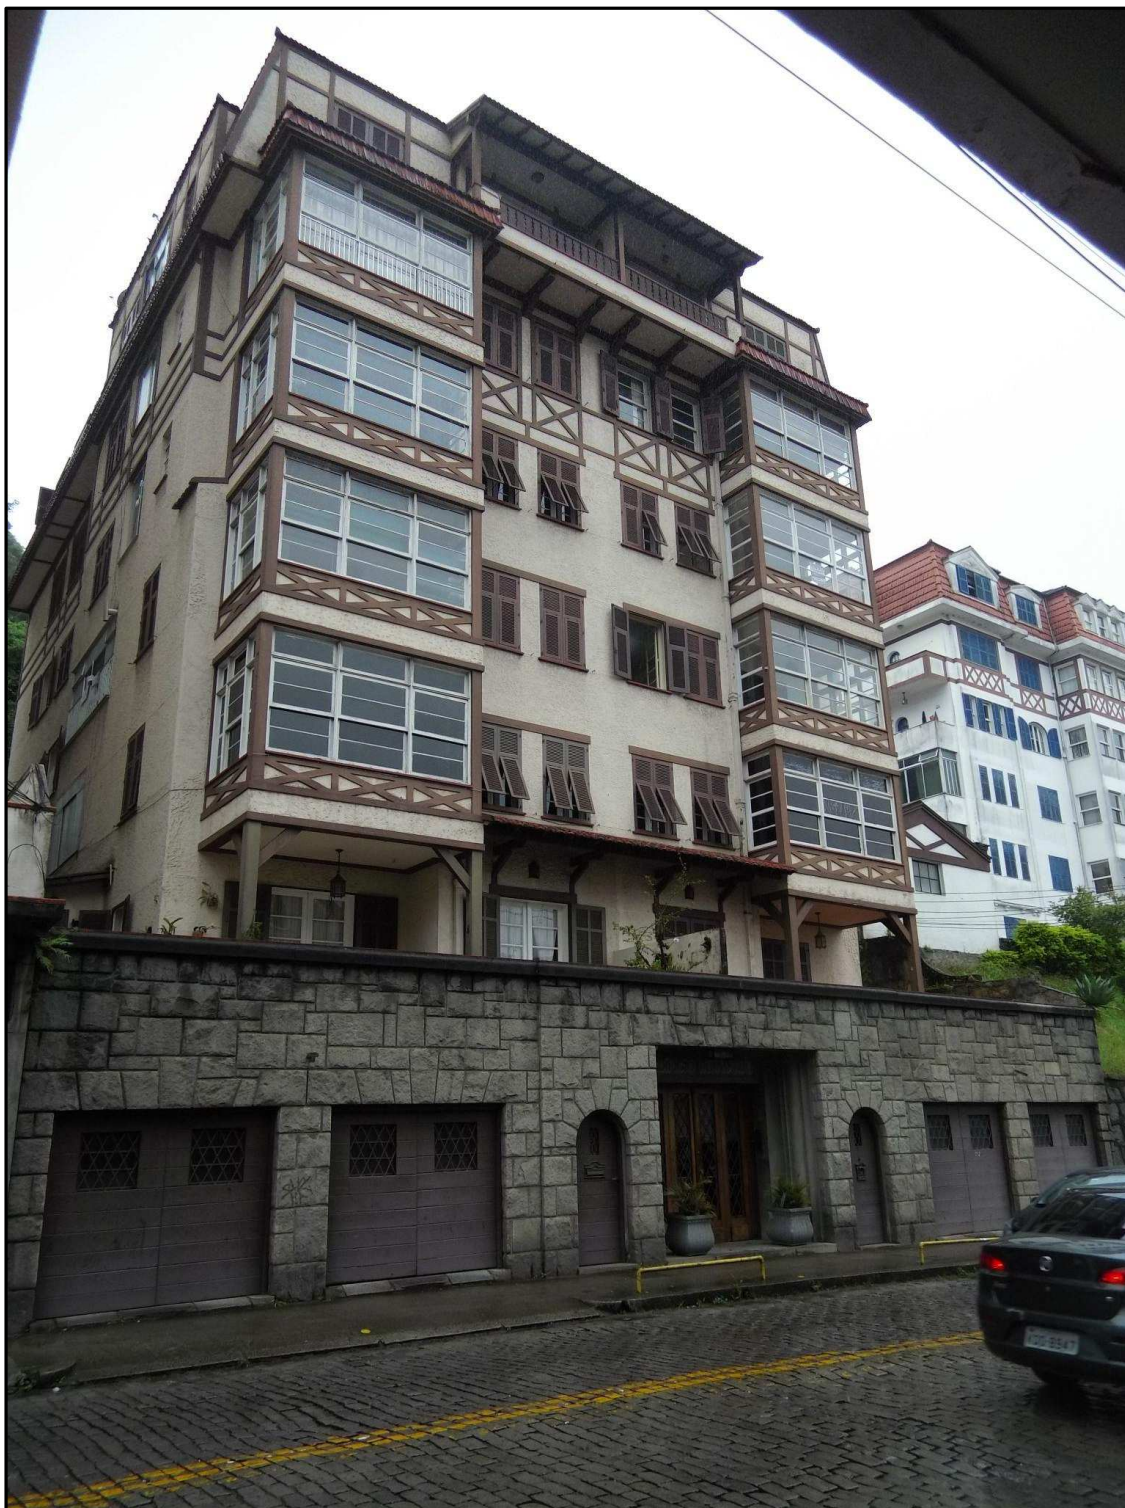
Foto 8-4 - Prédio Normando

Riscos potenciais associados à intervenção: uma obra pode causar a degradação de um bem apenas pela desvalorização da área, o que não é o caso. O grande risco neste caso está associado a escavações, que podem levar a instabilização da encosta e eventuais danos ao prédio ou ao seu terreno. Este risco será tratado pelo próprio projeto de engenharia.

Medidas de mitigação: projeto de engenharia.

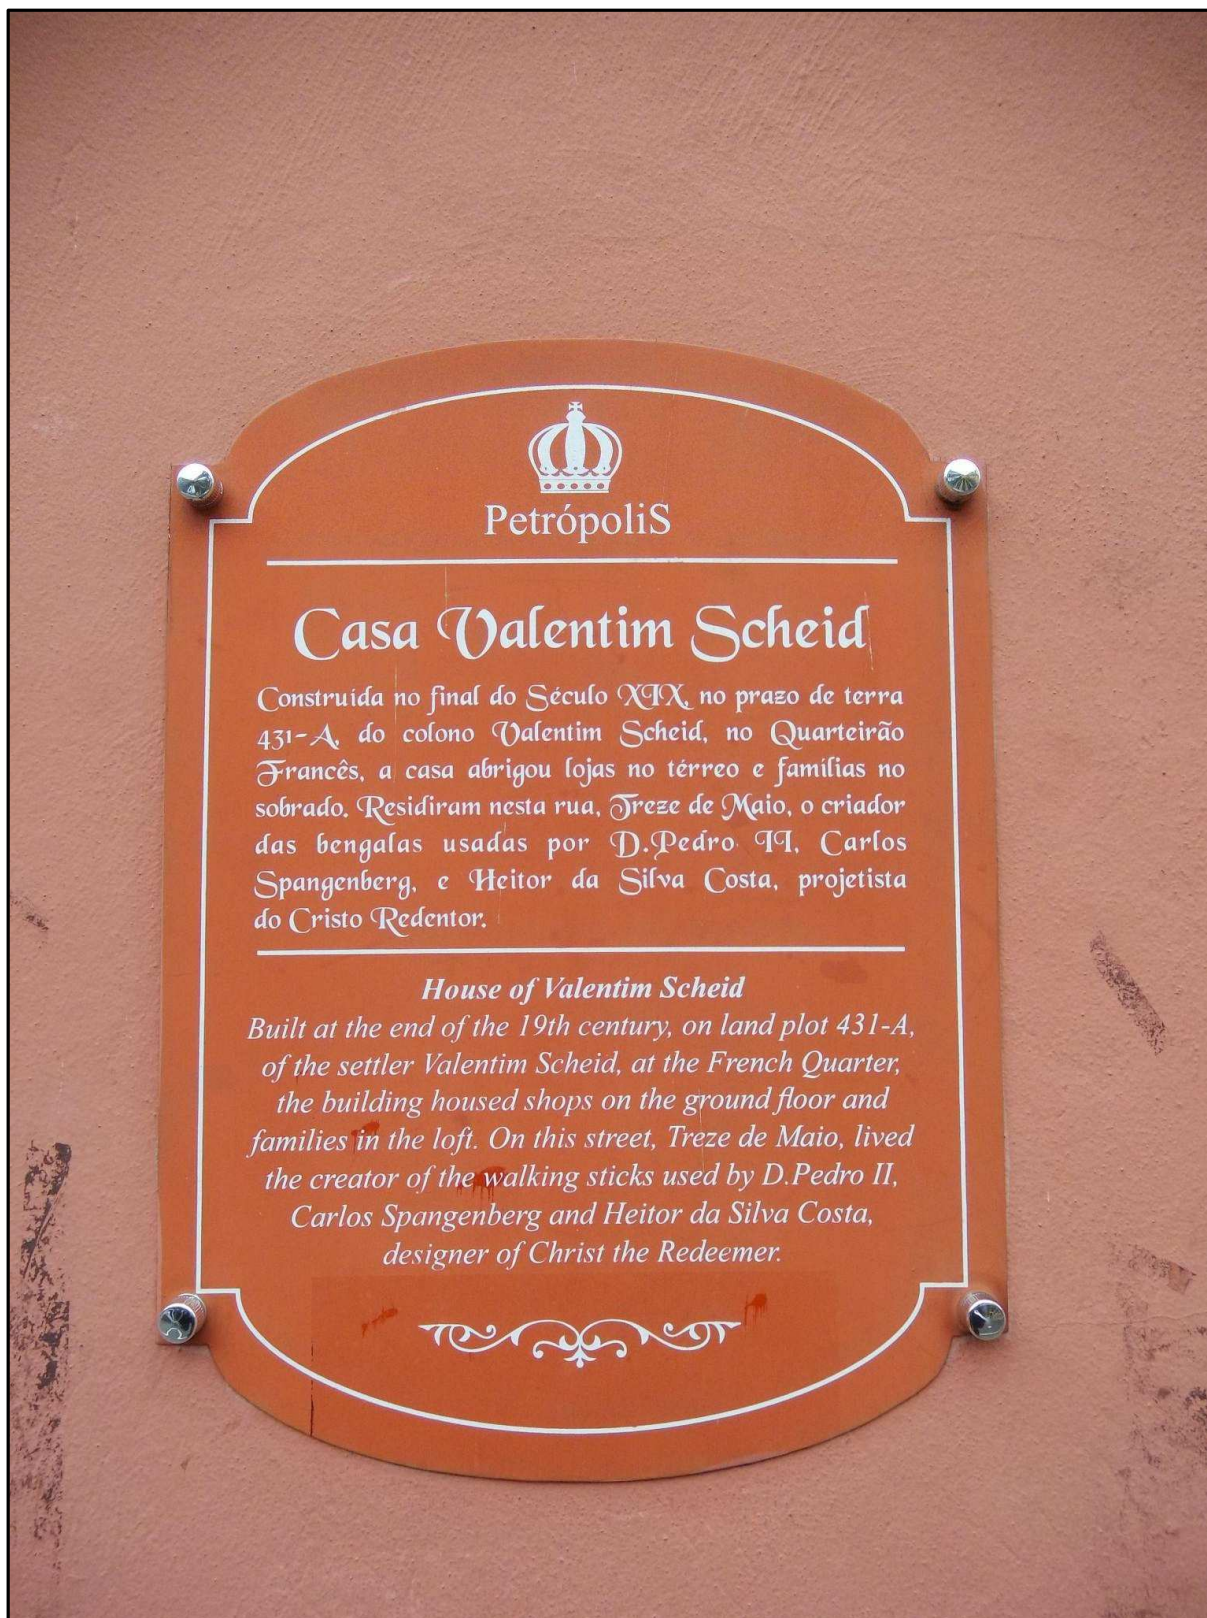
Foto 8-7- Placa Instalada na Casa Valentim Scheid

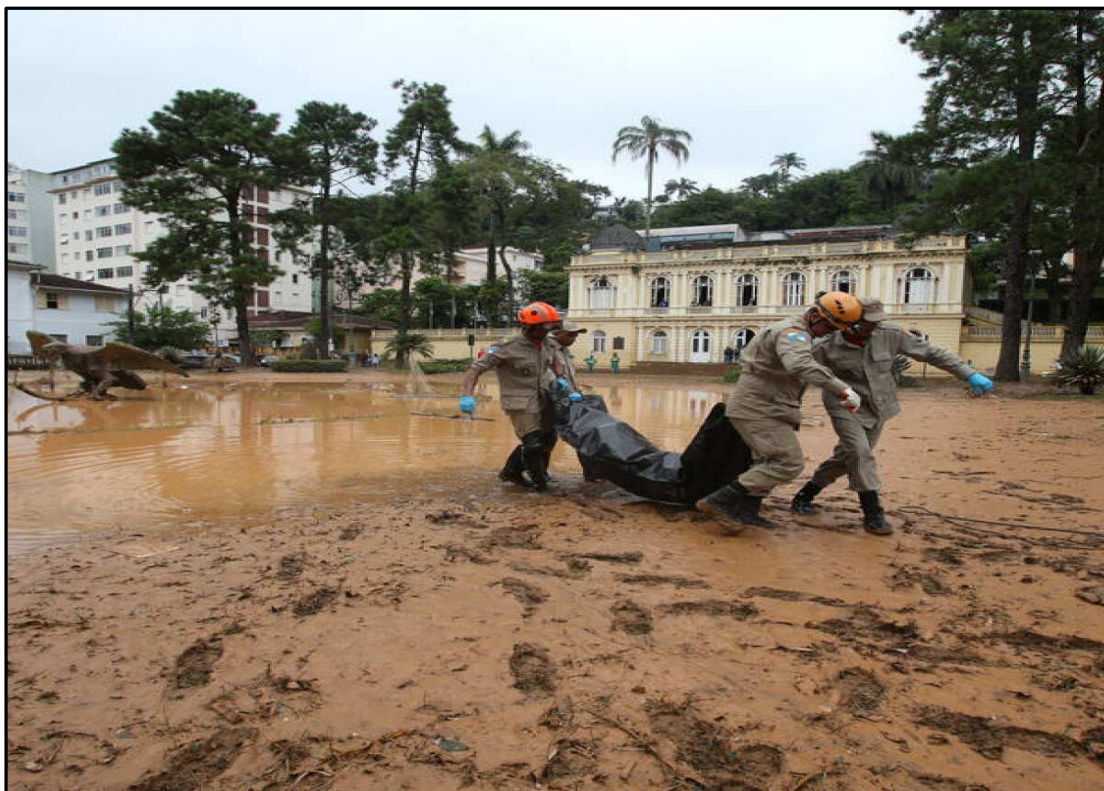
Foto 9-6 - Praça Visconde de Mauá. Bombeiros Retirando um Corpo Levado pela Enchente

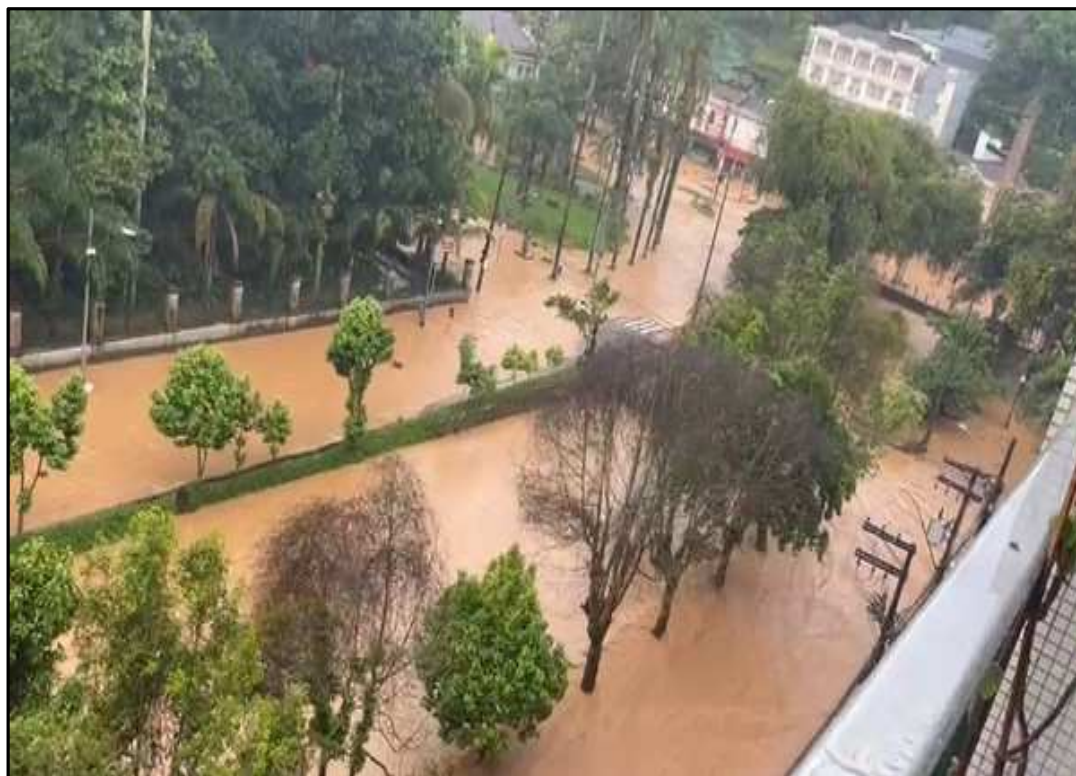
Foto 9-7 - Vista do Alto da Enchente no Início do Canal do Centro (Rio Quitandinha). Ao Fundo o Obelisco e na Margem Direita o Museu Imperial
