PROJETO DE CONTENÇÃO - CAXAMBU - MUNICÍPIO DE PETRÓPOLIS / RJ

PLANTA LOCAÇÃO - GERAL

FOLHA
01/04

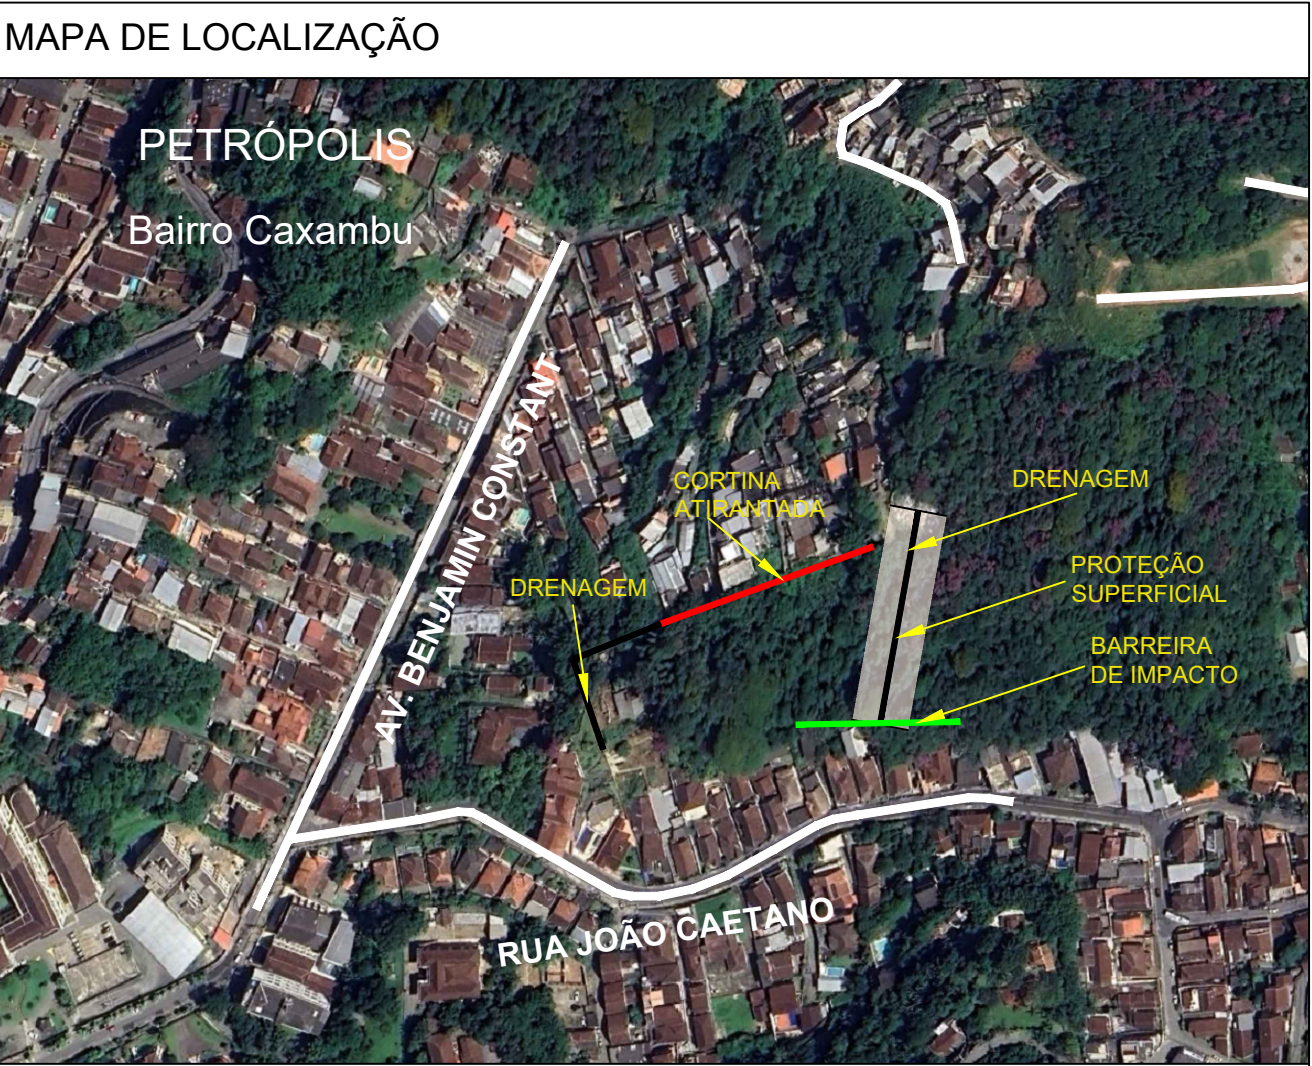
- BARRIEIRA DE IMPACTO
- CORTINA ATIRANTADA (PAREDE)
- TIRANTE
- ESCALA HIDRÁULICA
- CANALETA
- PROTEÇÃO SUPERFICIAL COM BIOMANTA
